**Bevindingen kwaliteitsopname 27 januari 2026**

**VV Spaubeek te Spaubeek  
kunstgras voetbal hoofdveld**

**gemeente Beek**

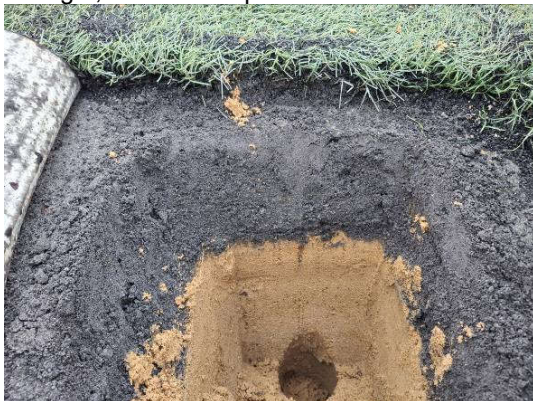
Veld	<ul style="list-style-type: none"><li>- onder de bemonsterde zandlaag is een natuurlijke grondslag van visueel sterk lemig / kleig materiaal aangetroffen</li><li>- er is geen grondwaterstand of blauwverkleuring aangetroffen tot de maximaal verkende diepte van circa 0.60 m minus maaiveld</li><li>- drainage is niet aangetroffen bij de boringen</li><li>- op diverse gedeelten van het veld zijn visueel zakkingen / oneffenheden van circa 20-30 mm aangetroffen</li></ul>
------	---

boring 2, constructieopbouw

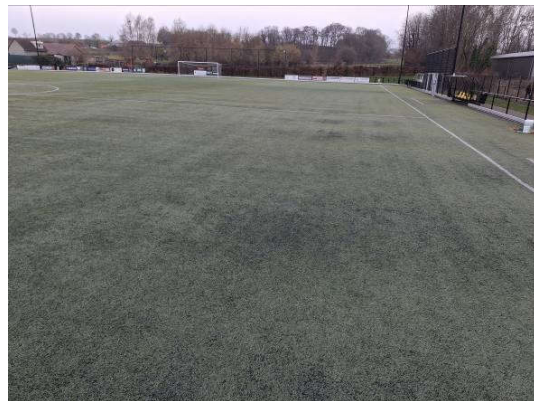
oneffenheden van circa 20-30 mm in het veld

Op diverse gedeelten van het veld zijn visueel zakkingen / oneffenheden van circa 20-30 mm aangetroffen. Er dient bij de renovatie rekening te worden gehouden met herstelwerkzaamheden van de vlakheid van de funderingslaag.

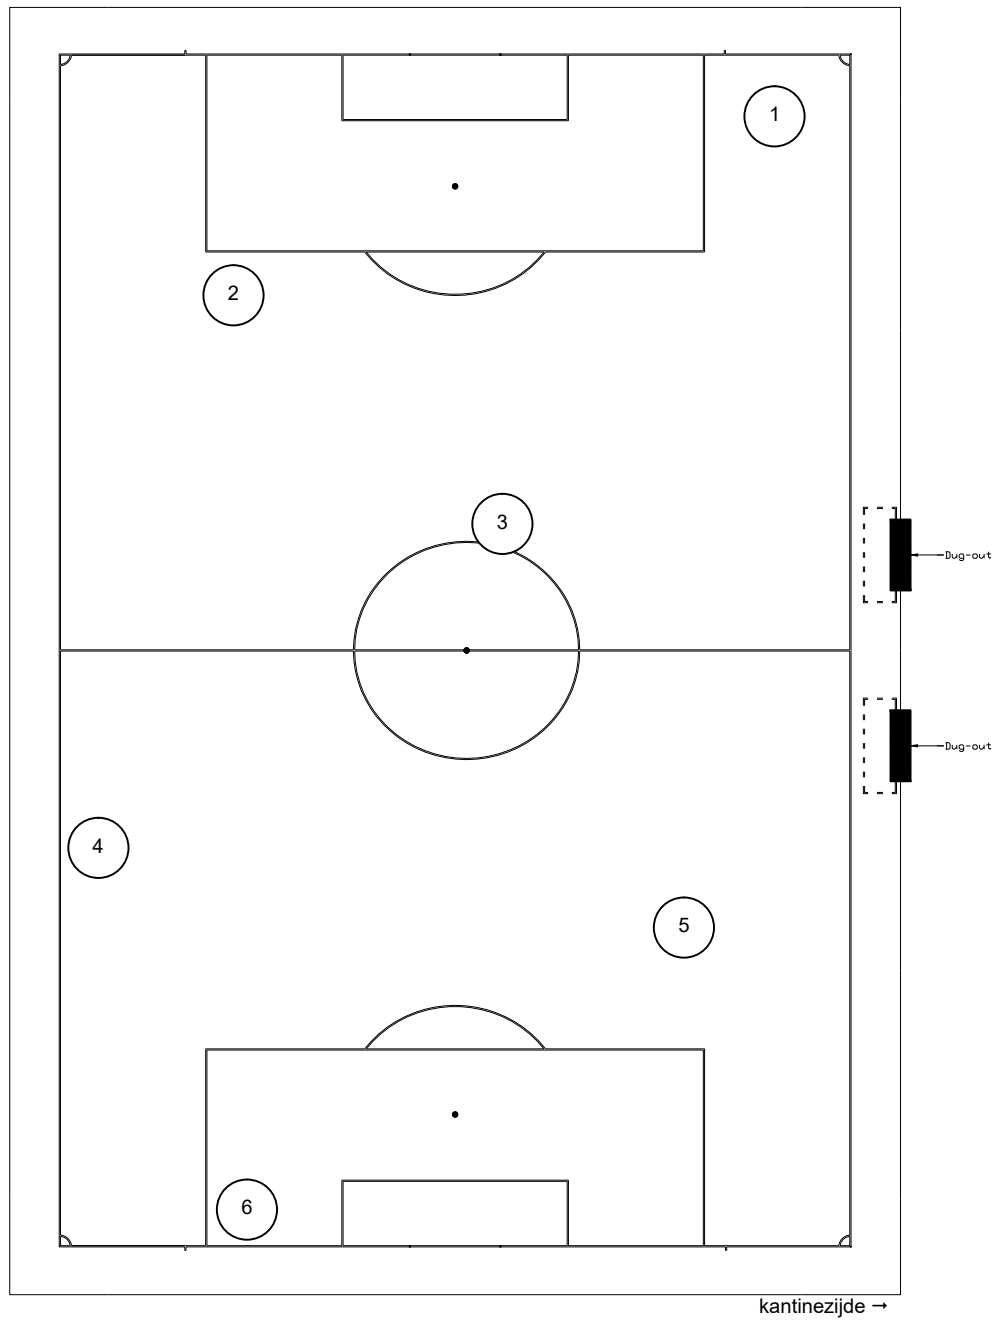
Positie boringen

Positie	Onderbouw zand	Fundering E-bodemas	Totaal incl. toplaag 40 mm
Boring 1	400	95	520
Boring 2	405	115	520
Boring 3	365	85	490
Boring 4	360	100	500
Boring 5	400	90	530
Boring 6	365	105	510

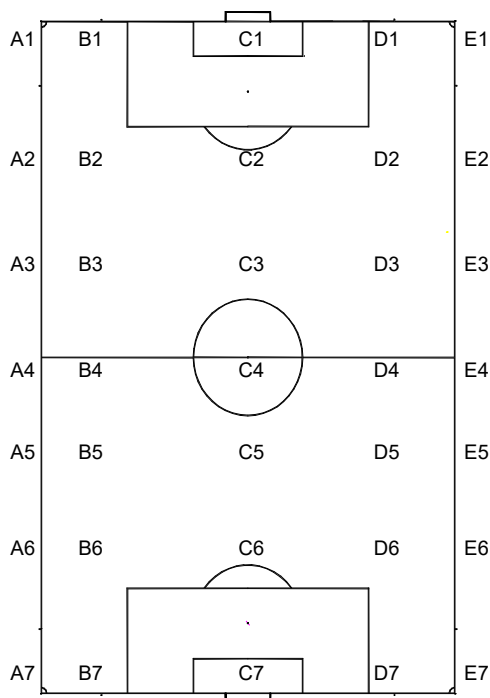
**Hoogteligging [mm]**

Meetlocaties	Resultaten				
	A	B	C	D	E
1	1418	1388	1332	1393	1419
2	1419	1396	1328	1391	1422
3	1418	1390	1330	1388	1420
4	1418	1389	1331	1388	1423
5	1424	1393	1334	1388	1433
6	1424	1392	1334	1388	1434
7	1429	1391	1335	1388	1412
Gemiddeld	1421	1391	1332	1389	1423
Grootste afwijking	8	5	4	4	11
Afschot	89			91

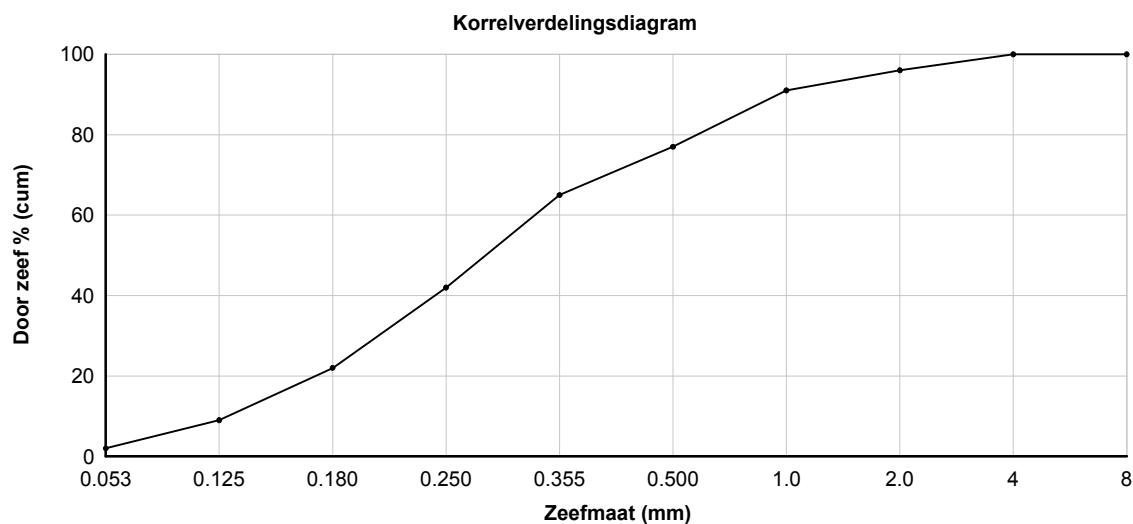
De meetwaarden van de uitgevoerde testen voldoen aan de specificaties van M3.c onderbouwdrainzand.

<b>Structuur</b>	gesloten		<b>Korrelverdeling</b>	
<b>Vorm</b>	bol, hoekig en matig		< 8 mm	100 %
	hoekig		< 4 mm	100 %
<b>Vreemde bestanddelen</b>	geen		< 2.0 mm	96 %
<b>Coëfficiënten</b>			< 1.0 mm	91 %
Krommingscoëfficiënt	1		< 0.500 mm	77 %
Gelijkmatigheidscoëfficiënt	2		< 0.355 mm	65 %
<b>Kalk</b>	< 1	%	< 0.250 mm	42 %
<b>Korrelafmeting</b>	0-1	mm	< 0.180 mm	22 %
<b>Leem</b>	2.2	%	< 0.125 mm	9 %
<b>M50</b>	282		< 0.053 mm	2 %
<b>Organische stof</b>	< 0.2	%

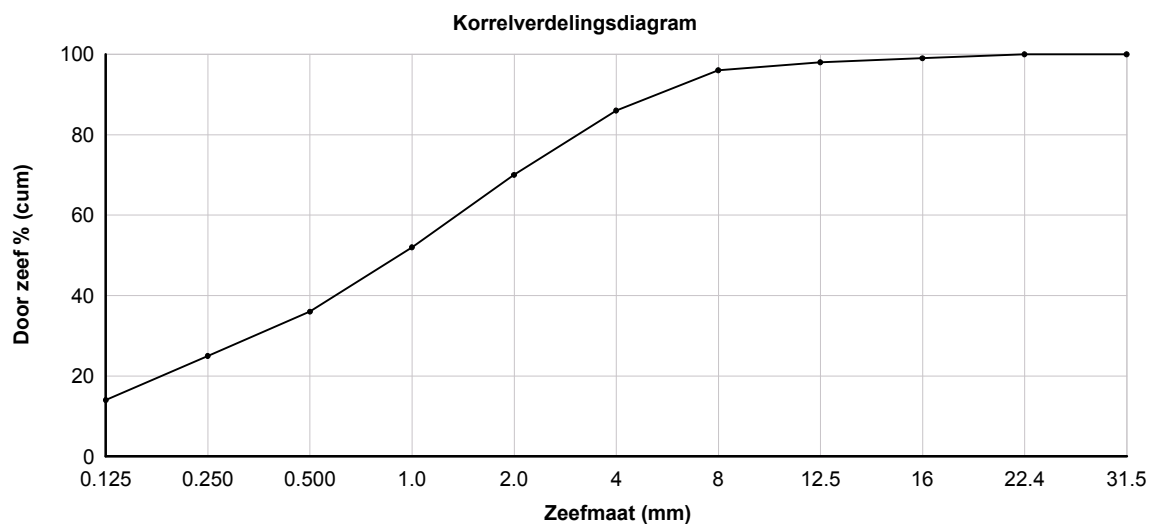
De meetwaarden van de uitgevoerde testen voldoen aan de specificaties van E-bodemas type M40.b.

<b>Textuur</b>	ruw		<b>Korrelverdeling</b>	
<b>Vorm</b>	bol, hoekig en matig		< 31.5 mm	100 %
	hoekig		< 22.4 mm	100 %
<b>Vreemde bestanddelen</b>	geen		< 16 mm	99 %
<b>Fractie &lt; 53 mu</b>	6	%	< 12.5 mm	98 %
<b>Houtgehalte</b>	< 1	%	< 8 mm	96 %
<b>Korrelafmeting</b>	0-8	mm	< 4 mm	86 %
<b>Volumegewicht losgestort</b>	915	kg/m <sup>3</sup>	< 2.0 mm	70 %
<b>Wateropname</b>	40	%	< 1.0 mm	52 %
			< 0.500 mm	36 %
			< 0.250 mm	25 %
			< 0.125 mm	14 %
