# Plan van Aanpak

**Herstel natuursteen patio's Gemeentehuis Oosterbeek**

Project: 23048 - Oosterbeek herstel natuursteen patio's

Datum: 15 mei 2024

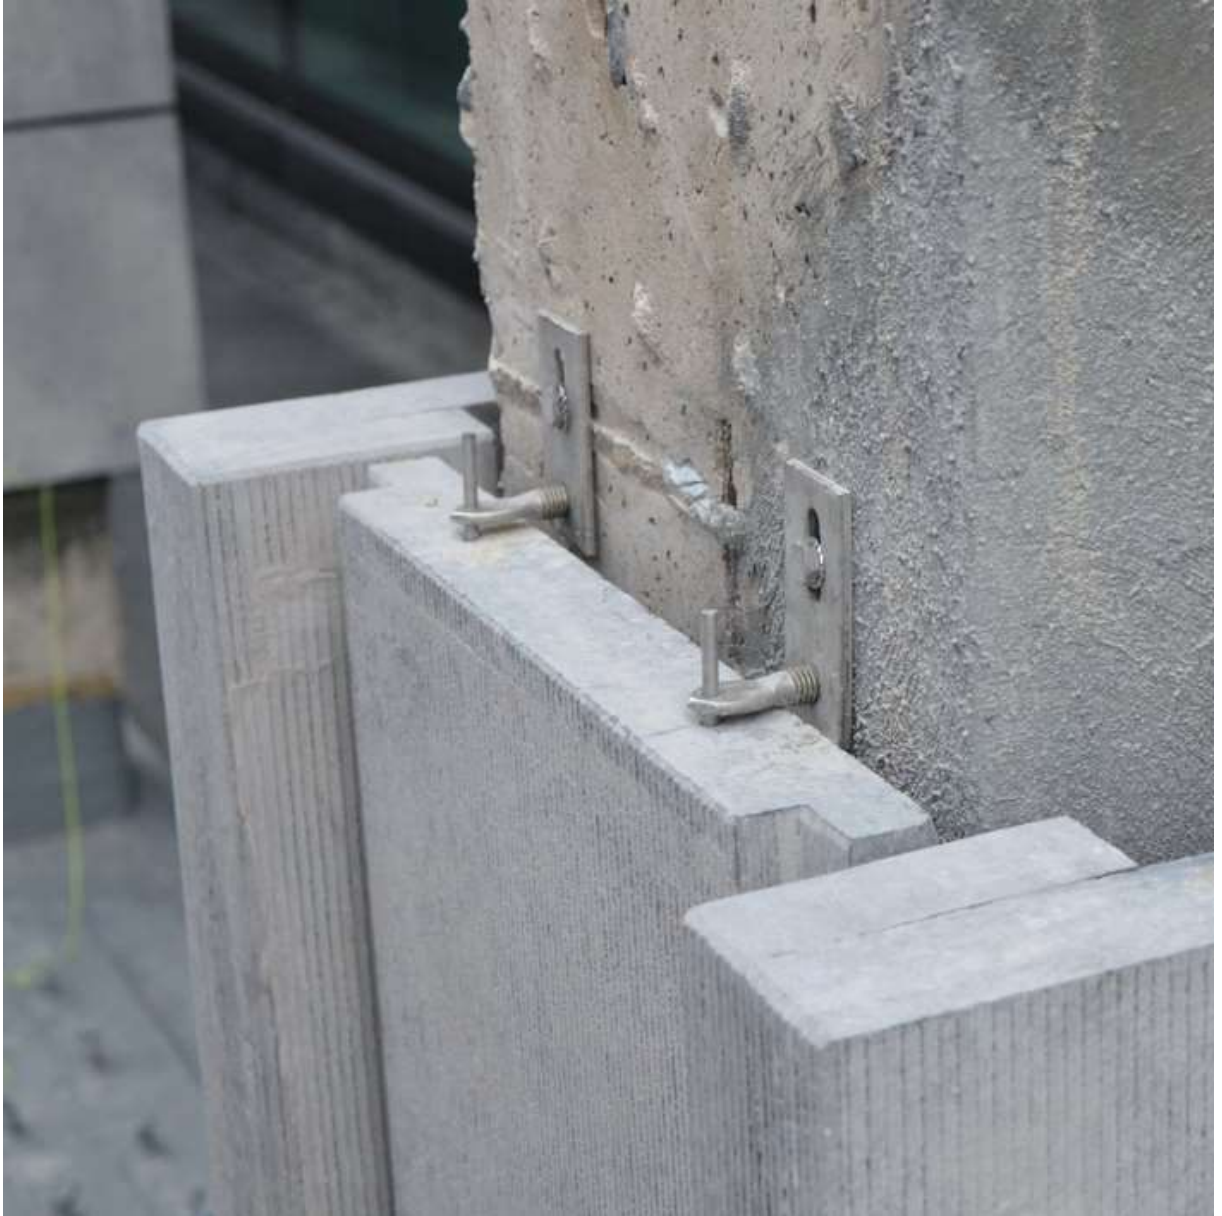
Zie onderstaande afbeelding voor een voorbeeld van de onzichtbare dookconstructie:

6. Alle platen worden voorzien van 4 ankerpen gaten waar RVS doken in worden bevestigd.
7. De beplating wordt teruggeplaatst en verlijmd met een, op de achtergrond afgestemde, tegellijm van Ardex of Eurocol. De exacte specificaties van de lijm worden nadat de platen zijn verwijderd samen met een technisch specialist van Ardex of Eurocol bepaald. Naast het verlijmen worden de natuursteen platen door middel van de RVS doken en T-profielen (onzichtbare verbinding) aan de achterwand vastgezet.
