BIJLAGE B**NEN 3140 Inspectie rapport
Rijkswaterstaat Dienst Oost- Nederland**

Type installatie	:	Voedingskast MTM
Kastnummer	:	001 1107 1R
Locatie	:	RW A1 HRR Km 110.700
Inspectiedatum	:	27 juni 2012
Rapport nummer	:	IR-001 1107 1R
GPS-Coördinaten (toe te passen in Google maps)	:	52°14.493' 006°16.159'
Paraaf installatieverantwoordelijke A.F.O. Aartsen	:	
Status Rapport	:	Definitief

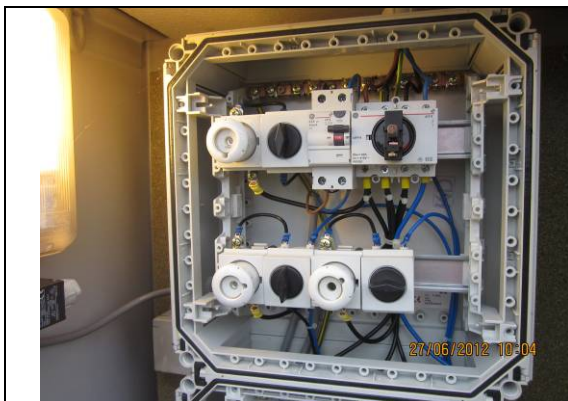
Omschrijving:	Ja:	Nee:	N.v.t:	Schade nummer:	Fotonr:	Cat.:
	Visuele inspectie laagspanningsverdeler conform NEN1010-2007 + C1:2008						
22	Zijn alle componenten voorzien van een codering?		X		Sn001	4170	3
48	Is er een groepenverklaring aanwezig, en komt deze overeen met de werkelijkheid?		X		Sn002		3
	Controlelijst tekeningen conform NEN1010-2007 + C1:2008						
51	Is het tekenpakket aanwezig en compleet?		X		Sn002		3

Sn001	4170		
Geen coderingen aanwezig
