## Rapportage Asbestinventarisatie

Opslag, Stalling  
Bevesierweg 1D B002  
1781 AT Den Helder

Object/gebouwnummer 09D04-B002 (2W3-SPF-CTE5-7RN)  
09D04 - FORT HARSENS

## Asbestinventarisatie rapport

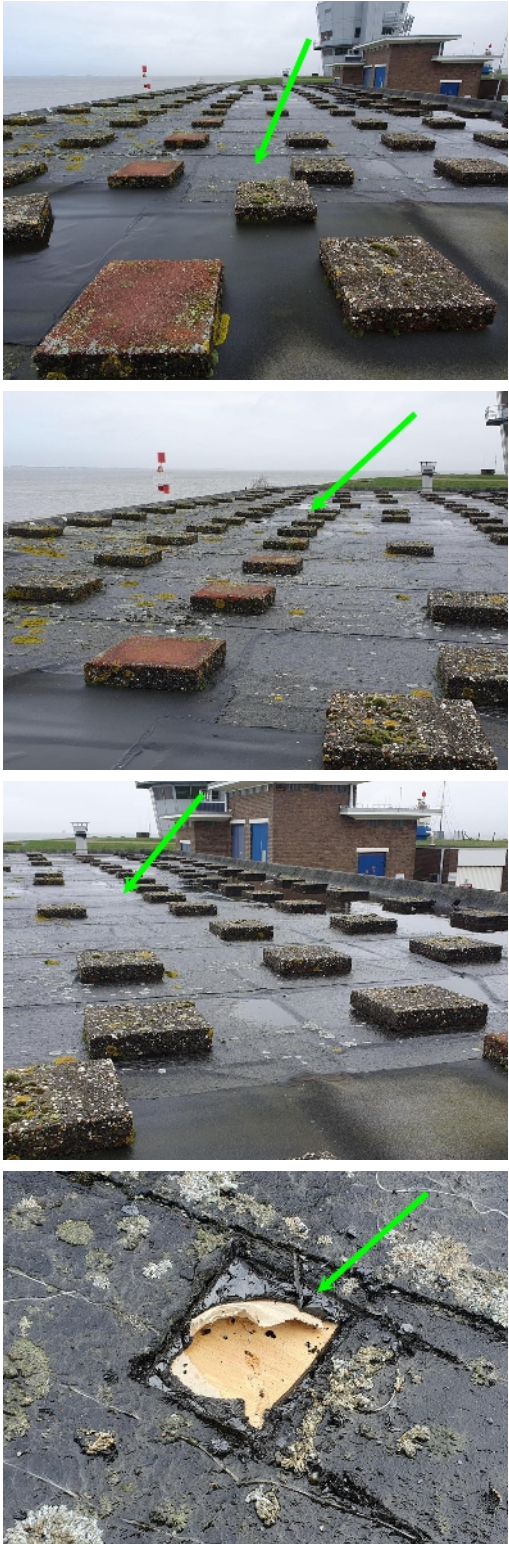
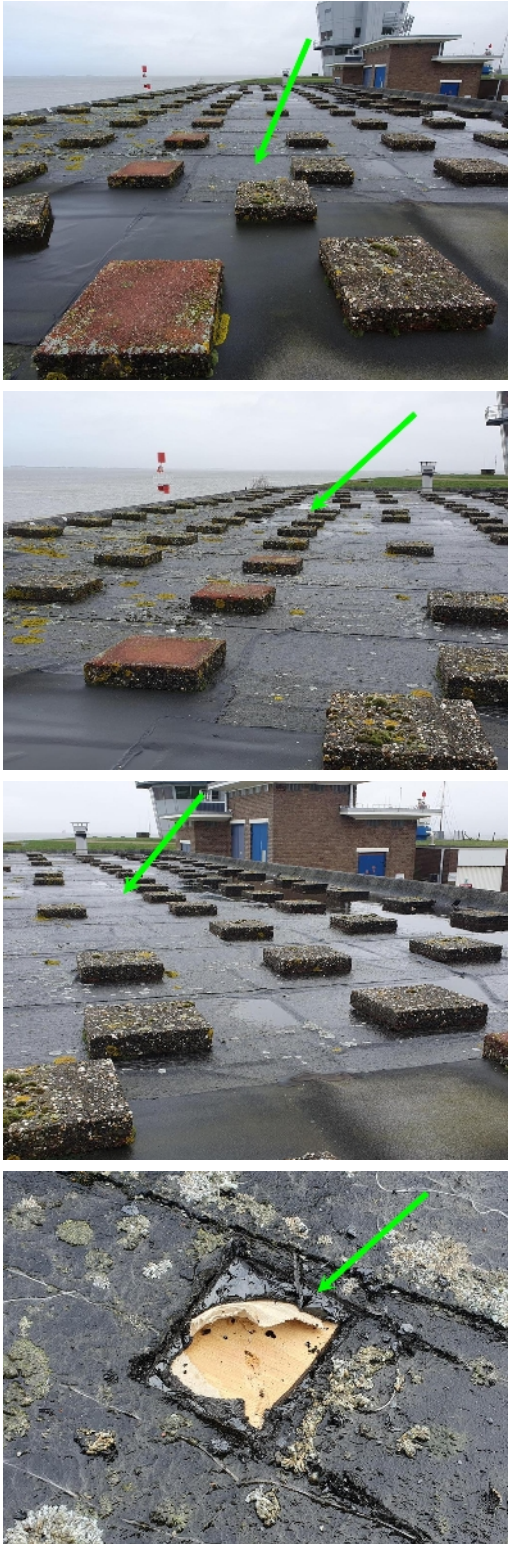
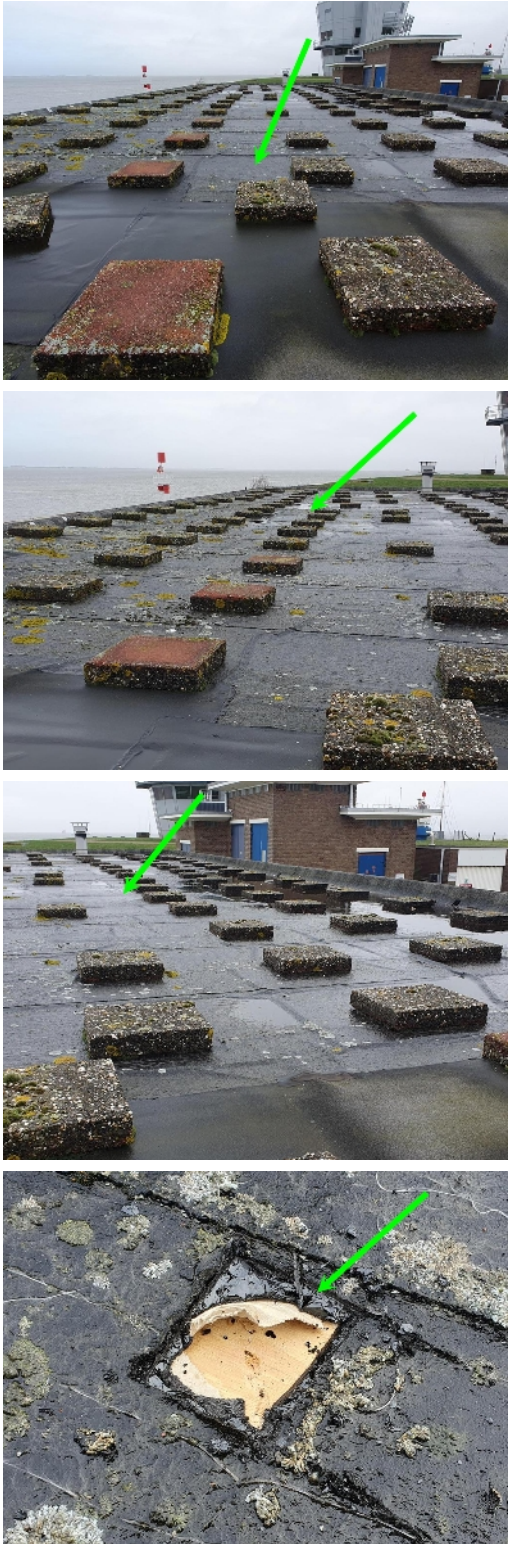
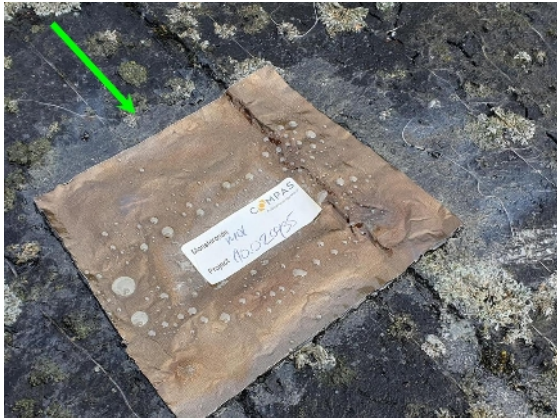
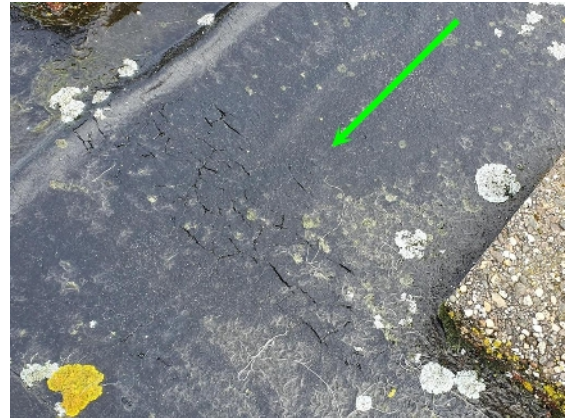
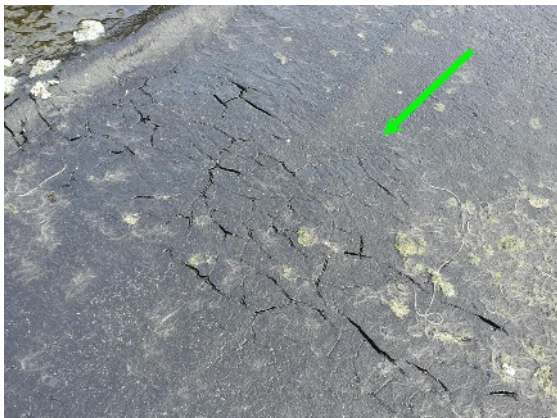
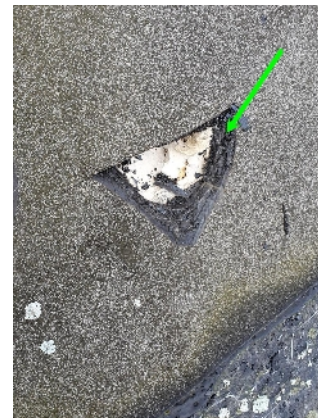
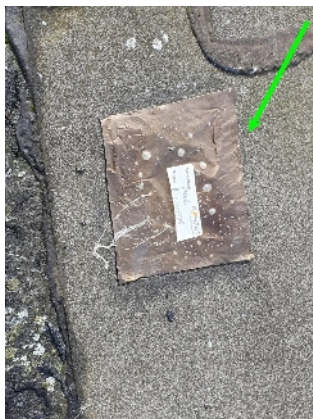
### Bron 01

| Toepassing | Dakbedekking (dakleer) | Foto's |
| Omschrijving | De bron betreft dakleer. Het materiaal van deze toepassing is inhomogeen, derhalve zijn monsters genomen van meerderde locaties (zie plattegrond). | |
| Locatie | Buiten , dak | |
| Hoeveelheid | totaal ca. 88,8 m <sup>2</sup> | |
| Bevestiging | Vastgeplakt | |
| Analyse | < 0,1% (geen asbest)<br><b>Certificaatnr:</b> 1719891<br>M01, M02 | |

| Toepassing | Dakbedekking (dakleer) | Foto's |
|---|---|---|
| Aanbeveling | N.v.t. | |

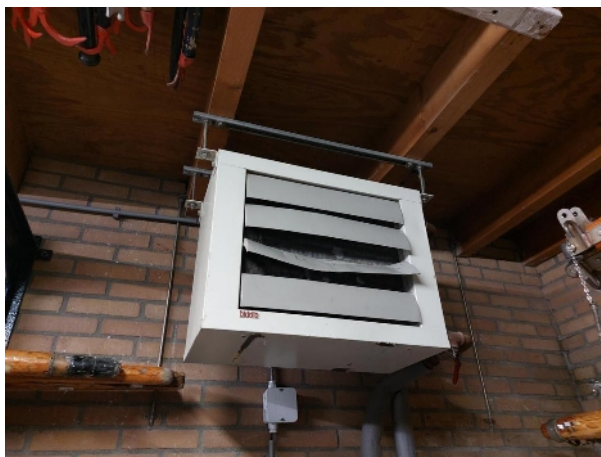
## WTB – Verwarming

| ONDERDEEL | AANWEZIG JA/NEE | RUIMTE | BIJZONDERHEDEN / BEVINDINGEN |
|---|---|---|---|
| WTB - Verwarming | ja | | Dibble luchtverwarmer type H-35-1-6E bouwjaar 1994 |

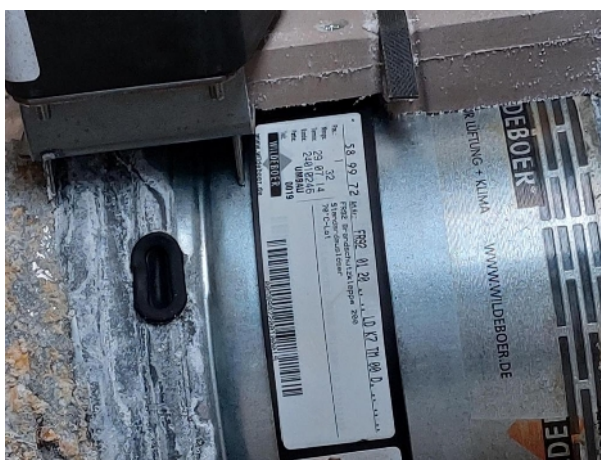
## Ventilatie en luchtbehandeling

| ONDERDEEL | AANWEZIG JA/NEE | RUIMTE | BIJZONDERHEDEN / BEVINDINGEN |
|---|---|---|---|
| Ventilatie en luchtbehandeling | ja | diverse ruimtes | metaal |

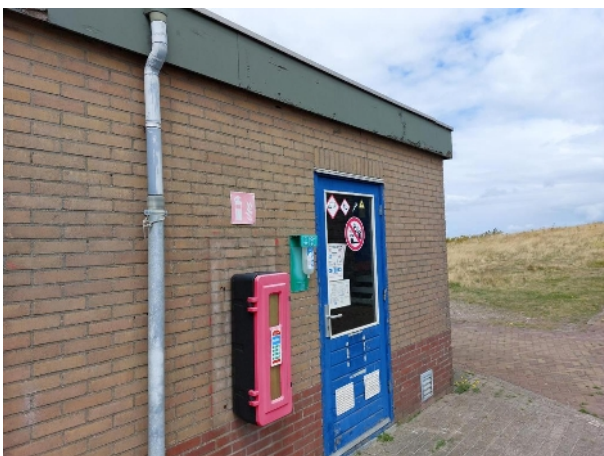
| ONDERDEEL | AANWEZIG JA/NEE | RUIMTE | BIJZONDERHEDEN / BEVINDINGEN |
|---|---|---|---|
| Spouwmuren / gevel | ja | diverse ruimtes | hout, metselwerk |

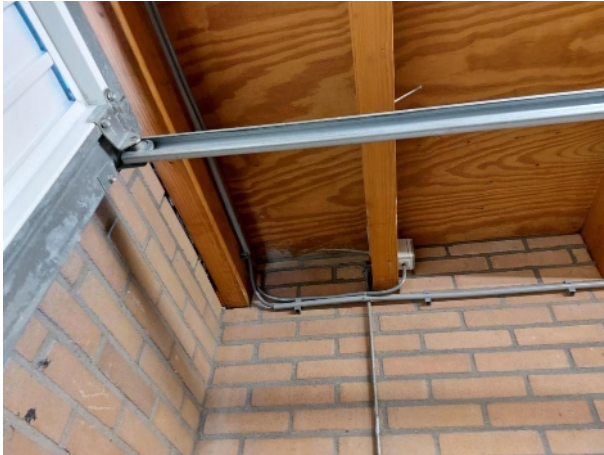
| ONDERDEEL | AANWEZIG JA/NEE | RUIMTE | BIJZONDERHEDEN / BEVINDINGEN |
|---|---|---|---|
| Plafondafwerking | ja | diverse ruimtes | hout, gipsplaten |

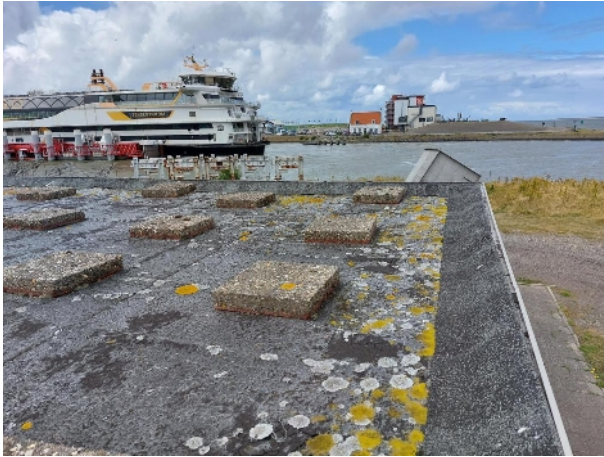
| ONDERDEEL | AANWEZIG JA/NEE | RUIMTE | BIJZONDERHEDEN / BEVINDINGEN |
|---|---|---|---|
| Bitumineuze dakbedekking | ja | diverse ruimtes | |

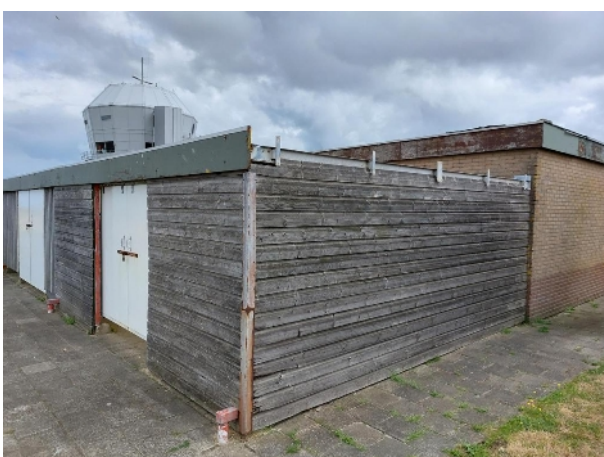
**Gevelbekleding**

| ONDERDEEL | AANWEZIG JA/NEE | RUIMTE | BIJZONDERHEDEN / BEVINDINGEN |
|---|---|---|---|
| Gevelbekleding | ja | diverse ruimtes | hout |

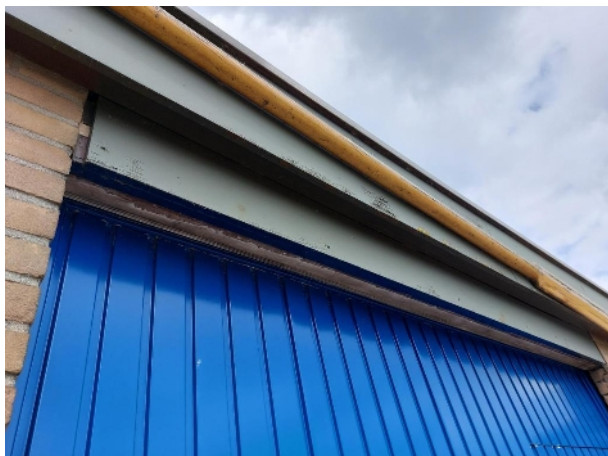
**Gevelkozijnen**

| ONDERDEEL | AANWEZIG JA/NEE | RUIMTE | BIJZONDERHEDEN / BEVINDINGEN |
|---|---|---|---|
| Gevelkozijnen | ja | gevel | hout |
