# Stille dood van het Veerse meer

Inventarisatie  
Zuurstofloosheid  
2020-2021

22 maart 2021

### Nederlandse Onderwatersport Bond | Commissie Deltagebied

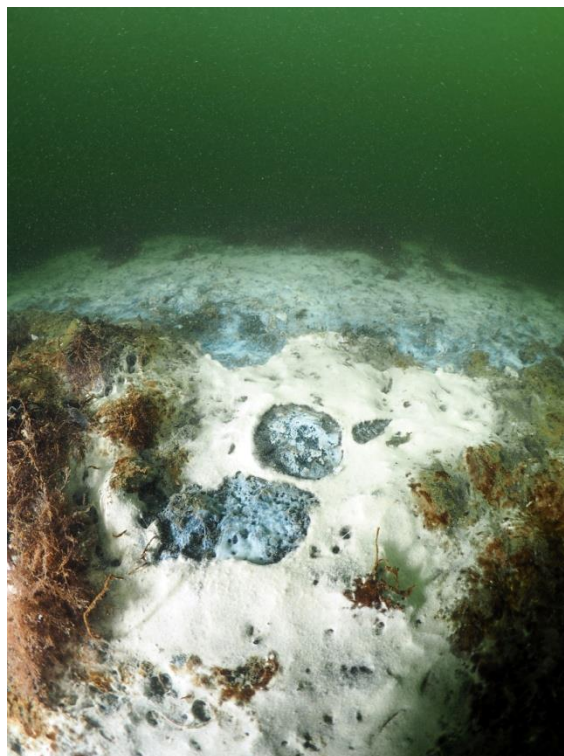
*Figuur 2 Op 1 km ten westen van de Katse Heule is er onder 3 meter zuurstofloosheid te zien.*

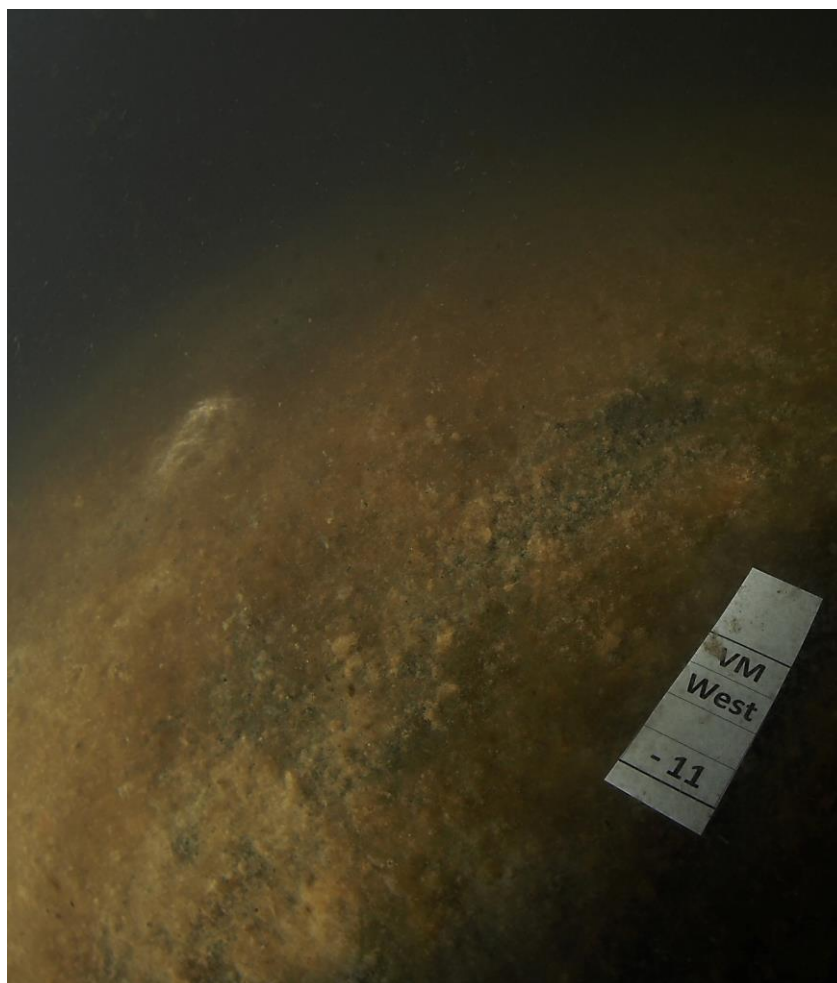
## De waarneming op 11 meter diepte

| Flora en Fauna | <p>Geen gezonde flora en fauna waargenomen.</p> <p>Geen zand waarneembaar</p> <p>Bodem is bedekt met zwart licht sediment met witte vlokken en plakken witte anaerobe schimmels/bacteriën.</p> <p>Daarboven een roodbruine massa. Waarschijnlijk (afstervende) algen.</p> |
| Conclusie | <p>De aanwezig algen hebben mogelijk te maken met de algenbloei.</p> <p>De bodem is bedekt met anaerobe levensvormen wat duidt op zuurstofloosheid en een ongezond bodemgesteldheid</p> |

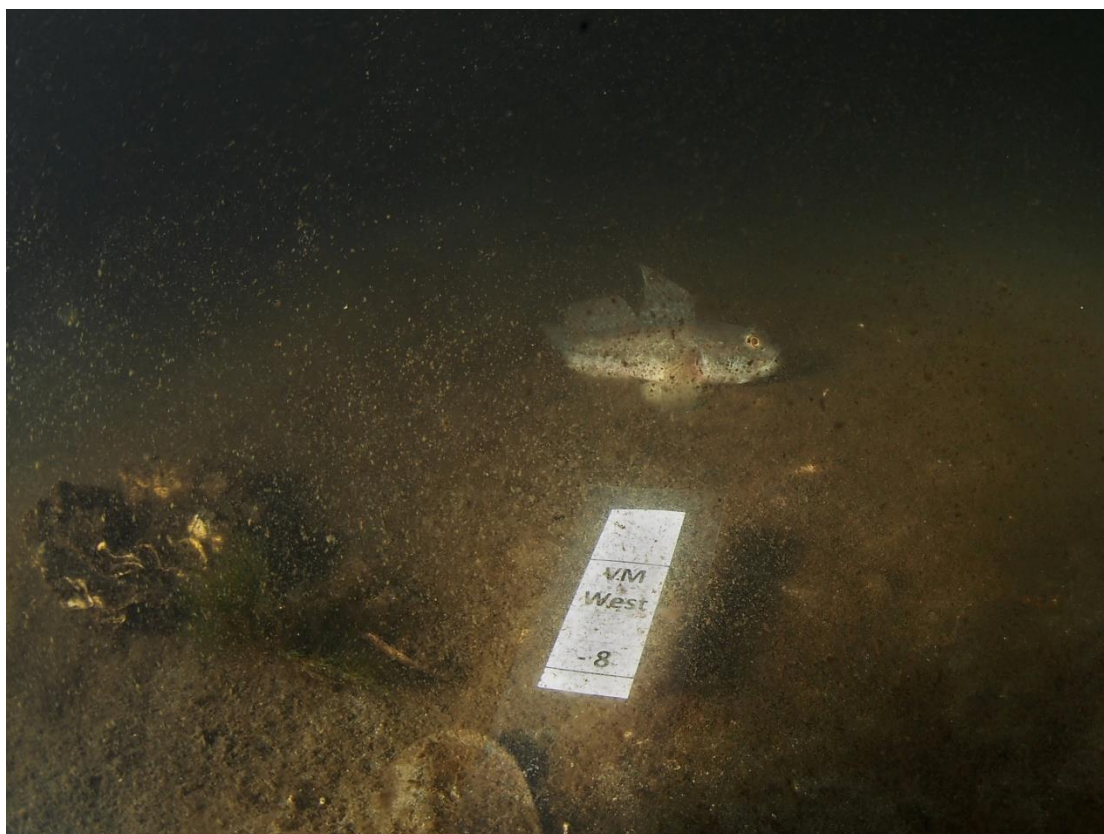
## De waarneming op 8 meter diepte

| Flora en Fauna | De zandbodem is hier bedekt met een dikke laag ligt sediment bestaande uit (dode) algen en voornamelijk anaerobe bacteriën. Een paar krabben en grondels gaven hier een teken van leven. Helaas enkel lege schelpen tegengekomen op de stoffige bodem. |
| Conclusie | De onderliggende lagen bevatten anaerobe levensvormen en duiden op zuurstofloosheid en een ongezond bodemgesteldheid |

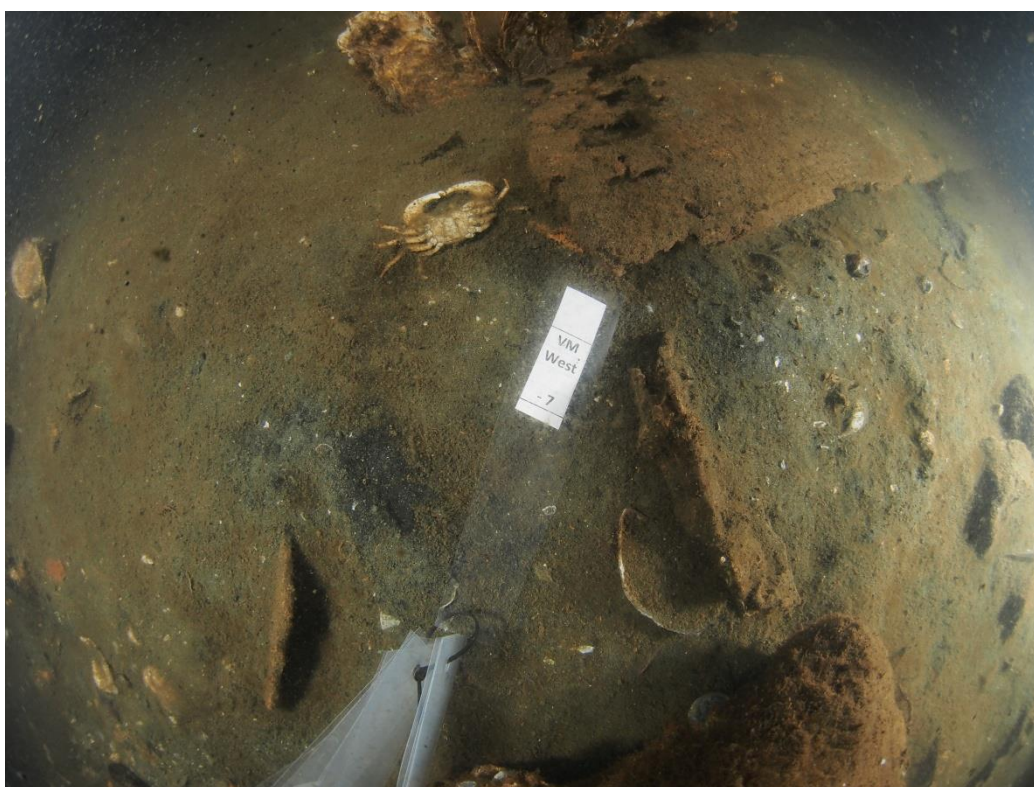
## De waarneming op 7 meter diepte

| Flora en Fauna | Op de steile helling blijft er duidelijk minder sediment liggen. Op sommige plekken is het zand zichtbaar en komen schelpen boven de bodem uit. Helaas met hier en daar dode krabben. Geen enkele gezonde oester waargenomen. Overige bodemleven ontbreekt. |
| Conclusie | Al hoewel de sedimentlaag duidelijk minder dik is, is er geen gezonde flora en fauna waargenomen. Wel zijn er voldoende anaerobe levensvormen aanwezig die duiden op zuurstofloosheid en een ongezond bodemgesteldheid |

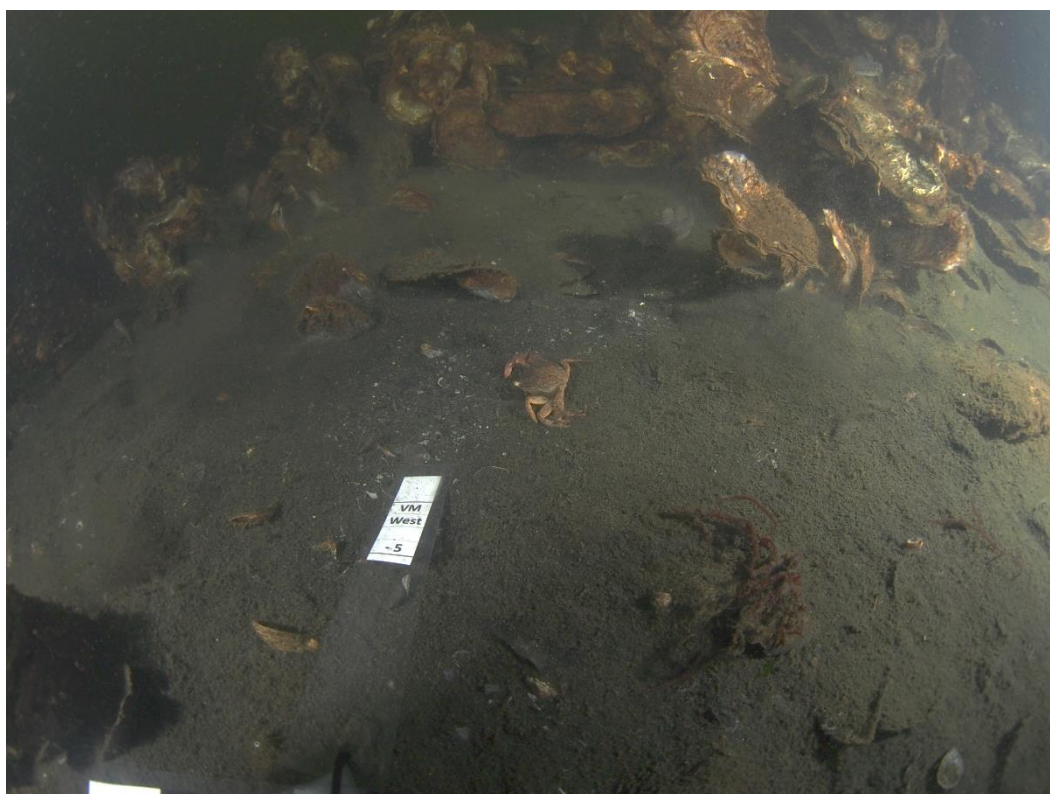
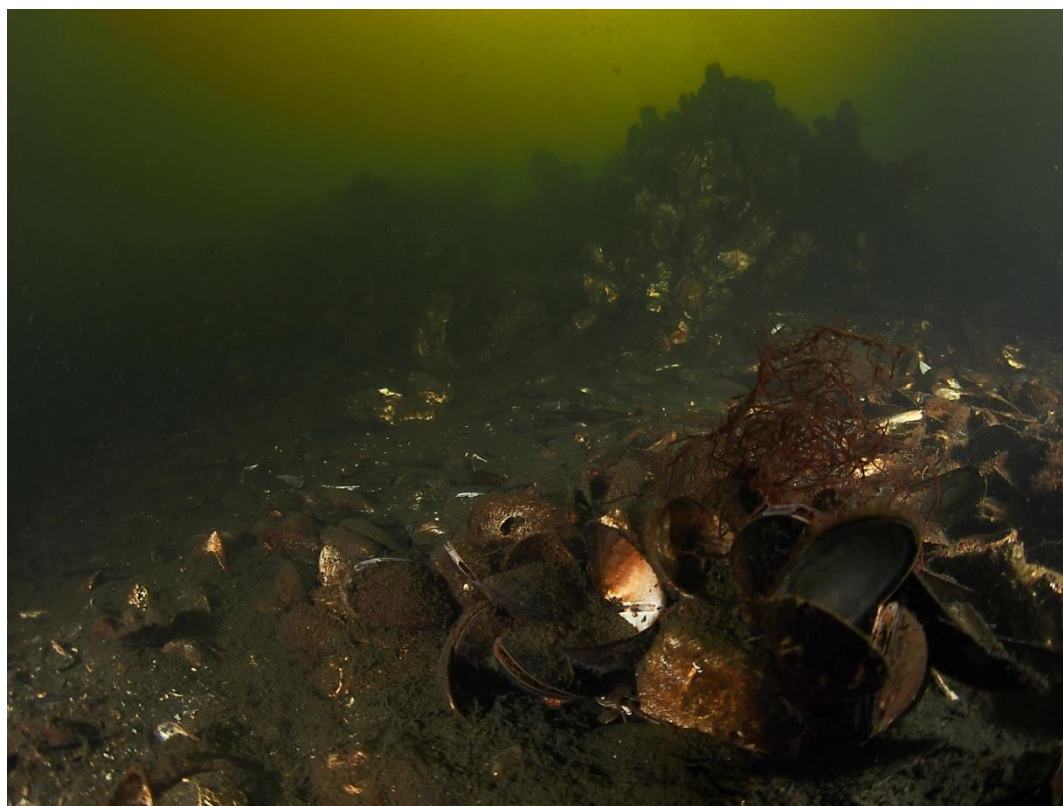
## De waarneming op 5 meter diepte

| Flora en Fauna | <p>Het zonlicht is op deze diepte goed waar te nemen</p> <p>Geringe hoeveelheid hardsubstraat. Duidelijke overgang naar zandbodem.</p> <p>Zandbodem is bedekt met laag sediment bestaand uit (dode) bacteriën en algen. Verschillende plekken aangetroffen met zwarte anaerobe bacteriën. Opvallende veel dode dieren, oesters en andere schelpen dieren. Bruinwieren en levende mosselen zijn op deze diepte normaal vertegenwoordigd.</p> |
| Conclusie | De onderliggende lagen bevatten anaerobe levensvormen en duiden op zuurstofloosheid en een ongezond bodemgesteldheid |

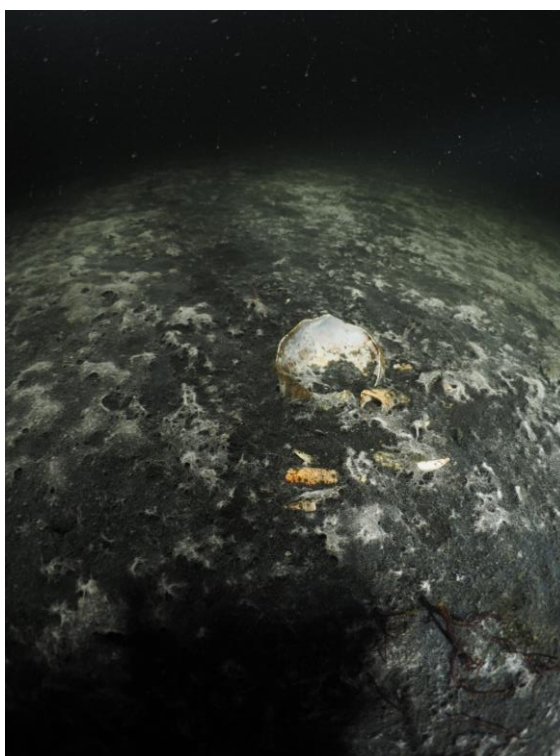
## De waarneming op 10-11 meter diepte

| Flora en Fauna | <p>Er is weinig zandbodem te zien. Normaal is dit een diepte waarop volop leven zit. Echter zien we alleen enkele anjelieren die proberen zich staande te houden.</p> <p>Wat overheerst is een dikke laag zwart sediment en een dikke laag witte vlokken. Tussen deze vlokken zitten opvallend veel dode dieren. Nauwelijks gezonde flora of fauna waargenomen.</p> |
| Conclusie | De bodem is bedekt met anaerobe levensvormen wat duidt op zuurstofloosheid en een ongezond bodemgesteldheid |

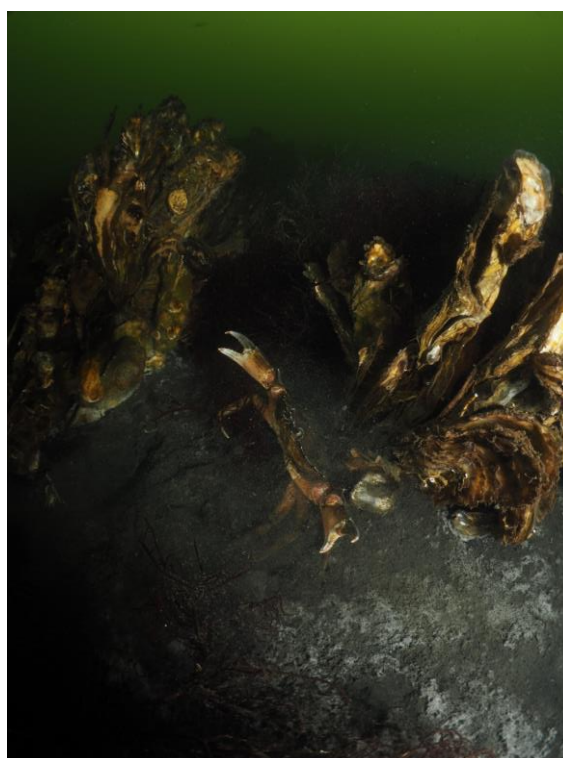
## De waarneming op 4 –7 meter diepte

| Flora en Fauna | <p>De steile wand bestaat vooral uit veen. Ook op deze diepte zit weinig leven.</p> <p>Op die plaatsen waar het iets vlakker is. Zijn stukken met sediment waarneembaar.</p> <p>Weinig gezonde flora of fauna waargenomen. Er is (te) weinig diversiteit waarneembaar.</p> |
| Conclusie | <p>De bodem is tussen het aanwezig substraat bedekt met sediment bestaande waarschijnlijk uit deels anaerobe levensvormen. Het beeld is verontrustend en duidt op de eerste vormen van zuurstofloosheid en een ongezond bodemgesteldheid</p> |
