Noortveer te Voorschoten

Milieuhygiënisch vooronderzoek
Verkennend milieukundig bodemonderzoek
Verhardingsonderzoek incl. fundatiemateriaal

Kenmerk : A7350-06/NEV/rap1
Datum : 29 september 2025

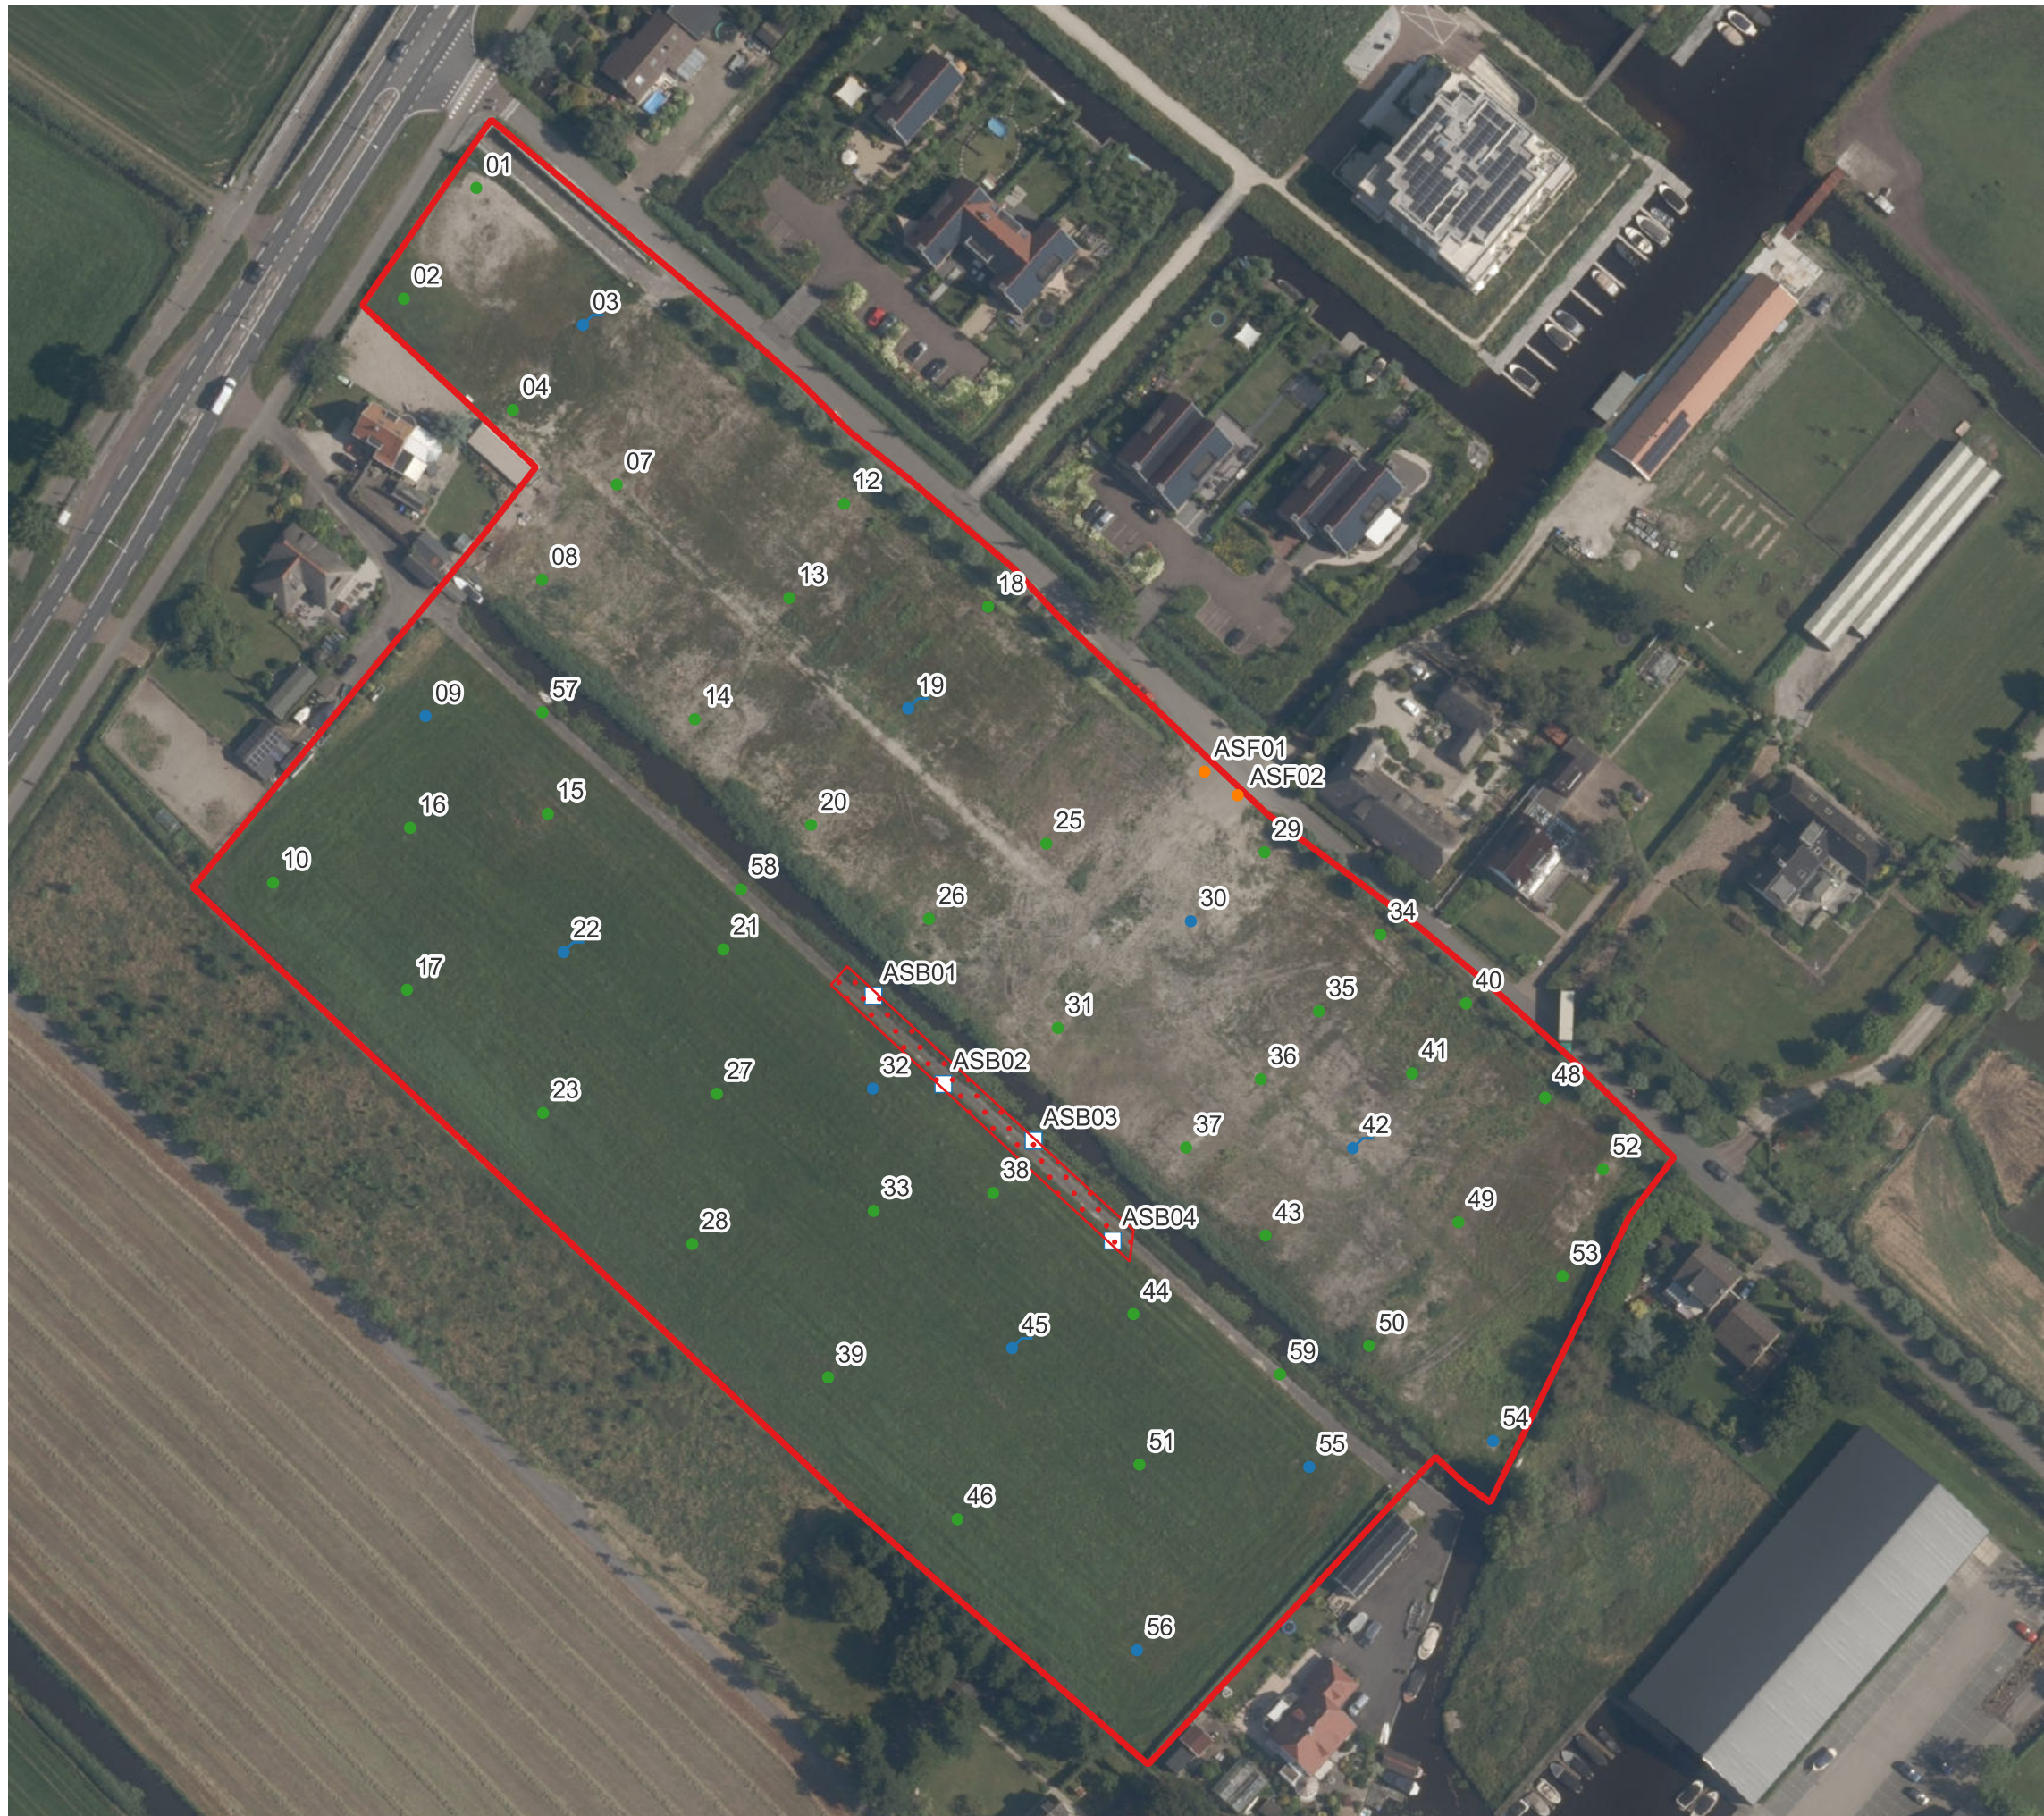
BIJLAGE 1.2
Situatietekening

- onderzoekslocatie
- Boring tot 1,0 m-mv
- Boring tot 2,0 m-mv
- Constructieboring (asfalt en fundatie), mechanisch Ø 12 cm
- Boring met peilbuis
- Inspectiegat asbest
- puinverharding Veurseweg 287
