*Plan van aanpak detectie voor grondwerkzaamheden opdrachtnemer*

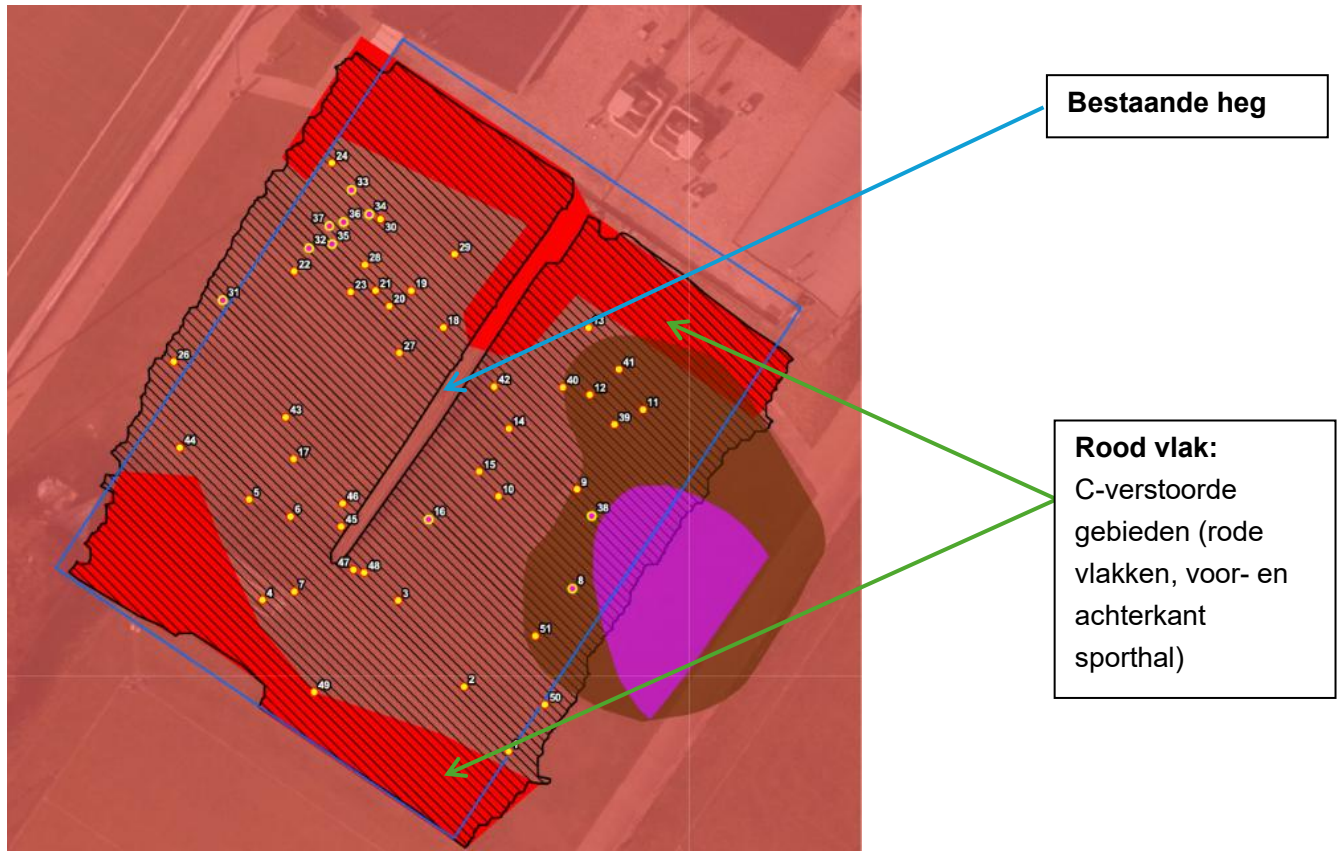
Stap 1 (voor aanvang opdrachtnemer sporthal en dus tkn): alle significante verstoringen benaderen (zowel machinaal als handmatig) buiten de PFAS-spot en direct het deel van de PFAS-spot buiten het oorspronkelijke projectgebied inmeten door middel van Non-realtimedetectie (zie onderstaande afbeelding). Om deze detectie te kunnen uitvoeren is het van belang dat de aanwezige stoep wordt verwijderd om een optimaal detectieresultaat te realiseren.

Stap 3 (voor werkzaamheden opdrachtnemer): ter plaatse van de bestaande heg is nog geen detectie uitgevoerd. Dit gebied en de C-verstoorte gebieden (rode vlakken, voor- en achterkant sporthal) adviseren wij om deze te onderzoeken wanneer de bouwkuip ten behoeve van de nieuwbouw wordt ontgraven. Mogelijk zou het resultaat van het benaderen van de significante verstoring nog kunnen leiden tot een afschaling van het uit te voeren onderzoek maar daar kunnen we nu nog niets over zeggen.

Daar waar het geen heg en/of rood vlak betreft, kan er zonder begeleiding van Euroradar afgegraven worden.

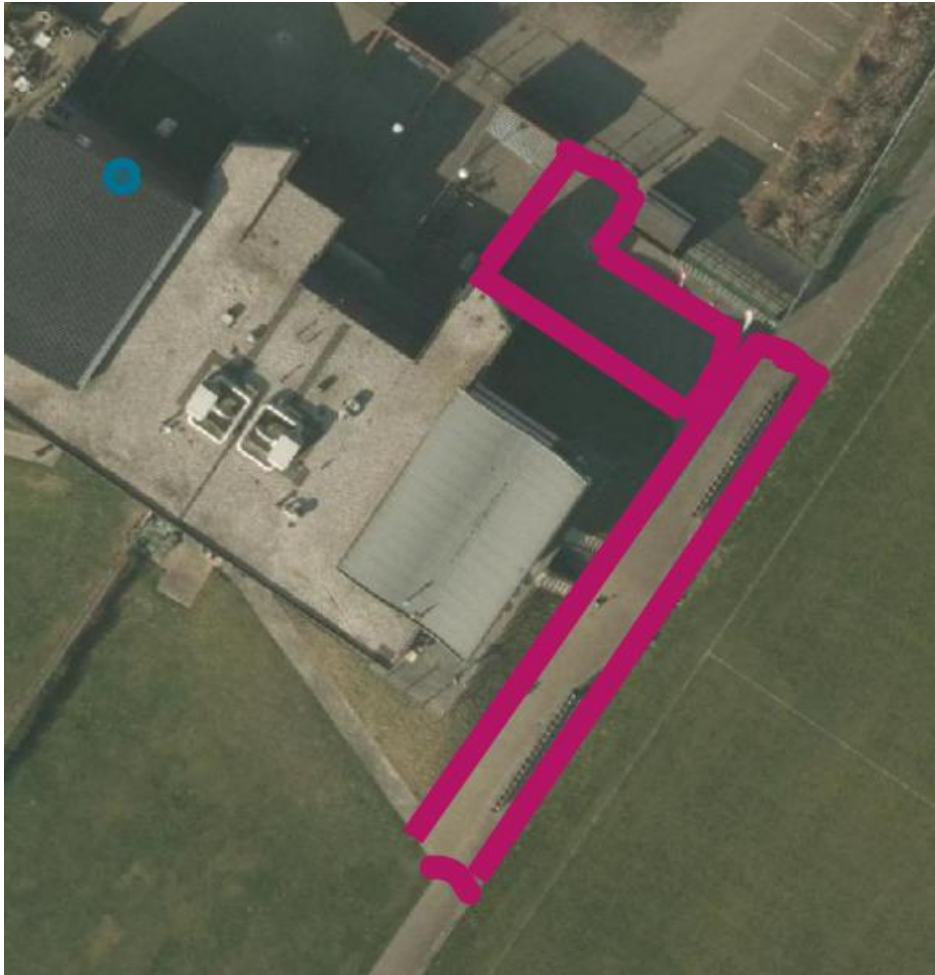
De betontegels en tribune op onderstaande foto (in paars gemarkeerd) worden door de opdrachtgever voor de start van de bouwwerkzaamheden verwijderd. Voor de oplevering van de sporthal dient de opdrachtnemer het tegelpad opnieuw aan te brengen met de betontegels die langs de rand van het pad gelegd. Gebroken tegels dienen vervangen te worden. Kosten voor het terugbrengen van het pad dient onderdeel te zijn van de aanbieding. Opdrachtgever zorgt voor vervangende tegel, daar waar gebruiken voor start aanbrengen pad.

*In paars het door de opdrachtnemer terug te brengen pad.*

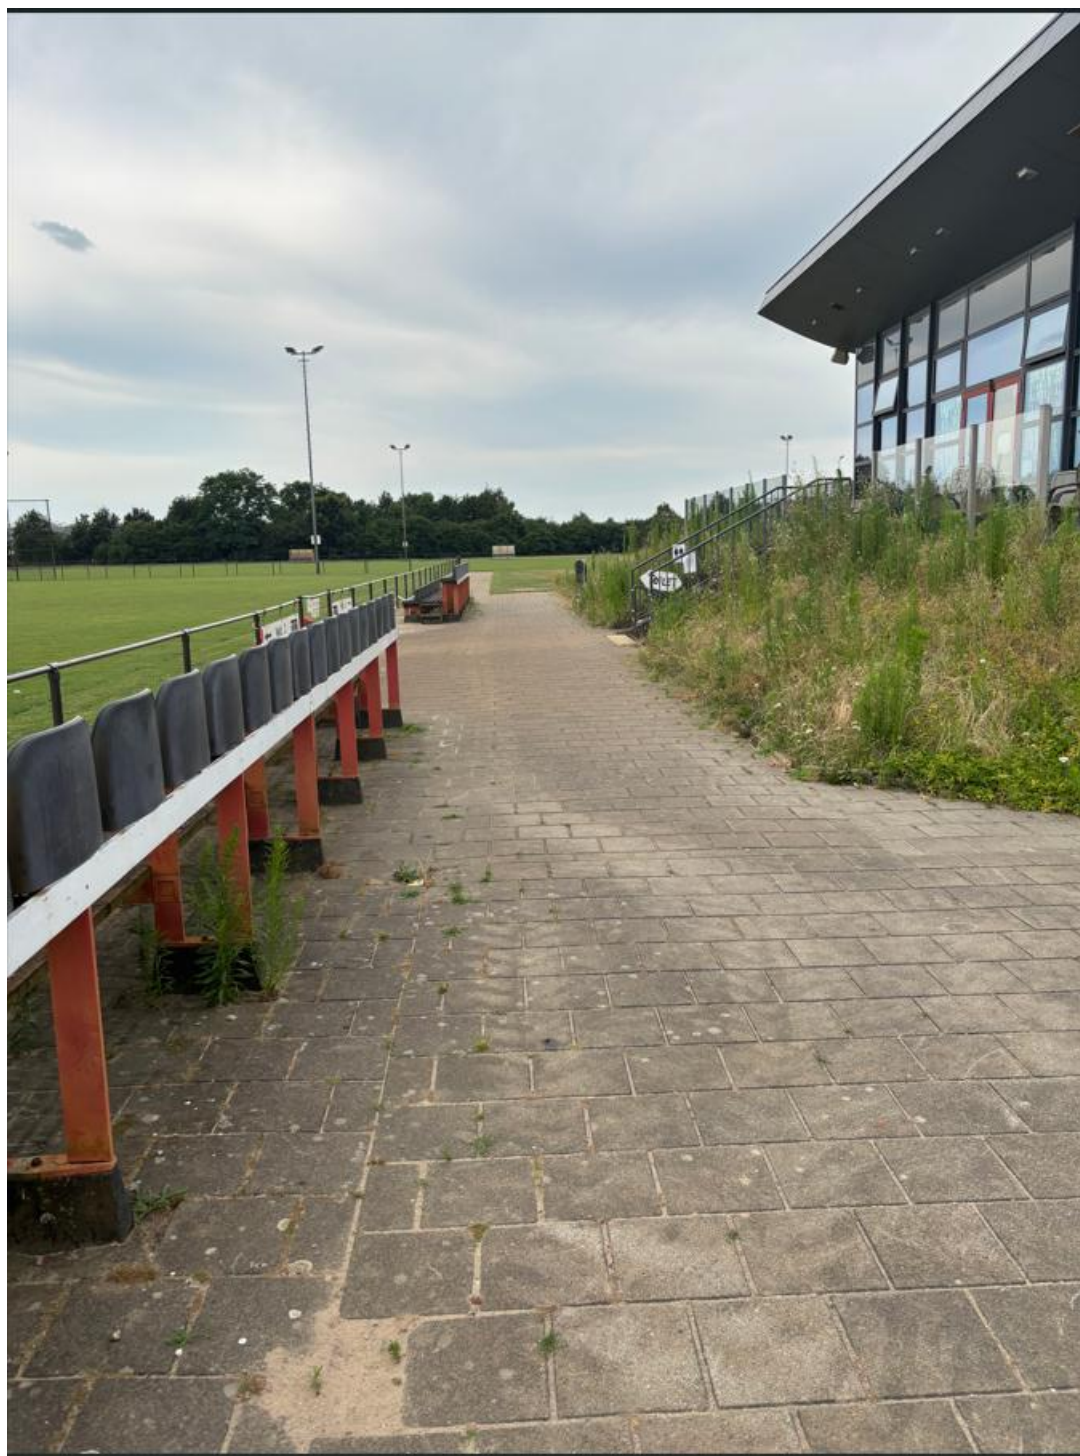
*Afbeelding pad oude situatie*
