Plattegrond

Bijlage 2a: Object 45, 02-03-2021
blad 2/2

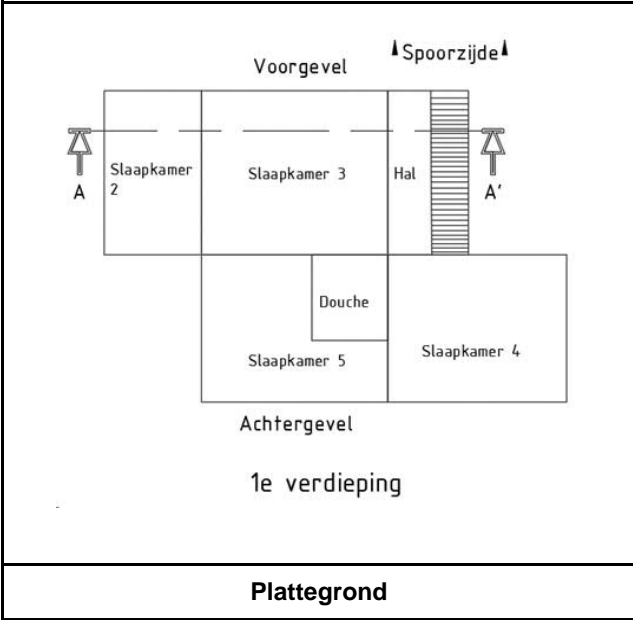
Plattegrond

Slaapkamer 5	Plaats	Code	Toelichting code	Aantal	Afmetingen	
	X3	Eb20	mechanisch ventilatierooster (type sonair) door muur	1		
	D	Ca15	plat dak van binnenuit isoleren, afwerking nader te bepalen	1	8,80	m2
	E	Bp10	isolatiepakket in een gevel	1	16,5	m2
