## ***V&G Dossier***

**Gebouwnummer/objectcode**      **100021G13 - Gebouw K**  
**Adres**                                      **John F. Kennedylaan 8, 7314PS, Apeldoorn**

## 2 Locatie en omschrijving 100021G13 - Gebouw K

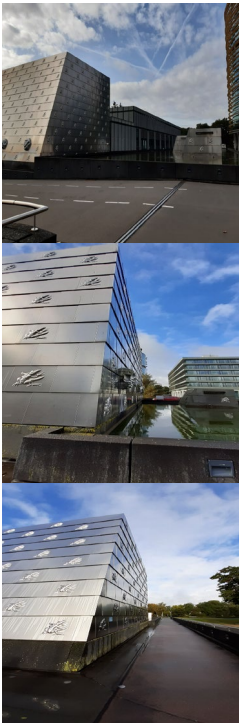
2.6	Is er bij gevelwerkzaamheden sprake van verhoogd risico op aanrijden?	Nee		Er is bij gevelwerkzaamheden geen risico op aanrijden aangezien de gevels niet gemakkelijk te bereiken zijn met voertuigen.

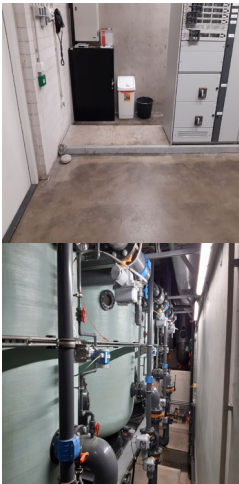
4.2	Kunnen zich bij het werken in ruimten arbeidsrisico's voordoen zoals valgevaar, beknellen, elektrocutie, gevaarlijke stoffen, explosiegevaar, lawaai of brandgevaar?	Nee		Technische ruimtes zijn ruim opgezet waardoor geen risico op valgevaar, beknellen, elektrocutie, gevaarlijke stoffen, explosiegevaar, lawaai of brandgevaar aanwezig is.

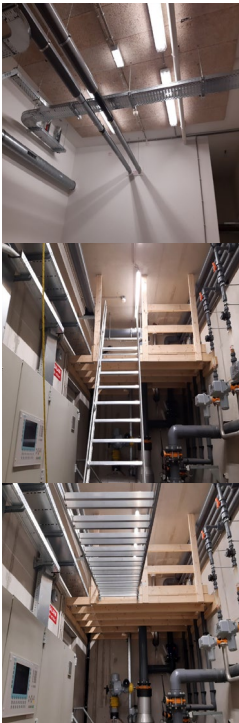
4.5	Kunnen zich bij het werken aan verlichtingsarmaturen, luchtbehandelingsinstallaties en aan stralingsbronnen arbeidsrisico's voordoen zoals valgevaar, beknellen, elektrocutie, gevaarlijke stoffen, explosiegevaar, lawaai of brandgevaar?	Ja	3	Een aantal verlichtingsarmaturen zijn moeilijker te bereiken. Dit kan leiden tot valgevaar. Tevens is er een houten constructie gemonteerd om werkzaamheden te verrichten op een hoger gedeelte. De begeleider weet niet te vertellen wie de constructie heeft gemonteerd. Hout is bewerkelijk en niet getoetst aan de vigerende normering.	Laat de houten vlonder toetsen aan de vigerende normering.

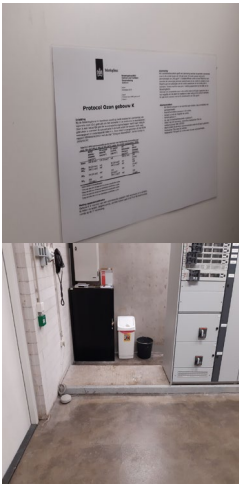
5.5	Kan men blootgesteld worden aan gevaarlijke stoffen?	Ja	3	De installatieruimtes met een filtersysteem in gebouw K hebben een protocol voor Ozon. Dit protocol is geldend voor alle installatieruimtes binnen het gebouw K. Er is hier ook een protocol en meetapparatuur aanwezig.	Bij werkzaamheden dient dit meegenomen worden in de beheersmaatregelen.

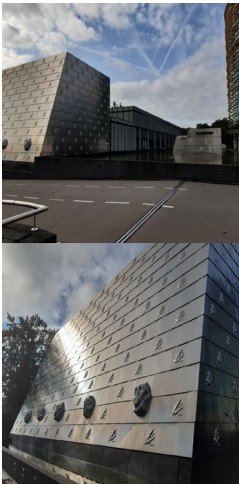
2.6	Is er bij gevelwerkzaamheden sprake van verhoogd risico op aanrijden?	Ja	1	<p>Aan de kopse kant staat de gevel gelijk aan de uitrit ( personen auto's of motoren van het personeel) van het complex. Er is hierdoor verhoogd risico op het aanrijden gedurende de werkzaamheden. De beheerder kon niet vertellen of eerder aanrijding hebben plaats gevonden.</p>

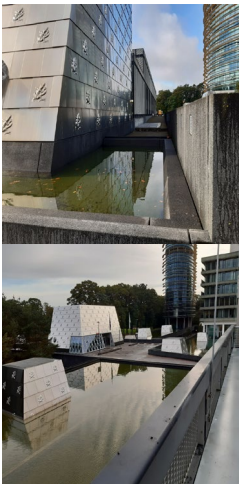
2.7	Zijn ramen onder 10 meter veilig bereikbaar en begaanbaar (met inzet van een goedgekeurde voorziening) voor reiniging?	Nee	3	<p>De gevels (RVS platen) zijn op een veilige wijze te bereiken met uitzondering van de siervijver, waarbij een waterhoogte is van +/- 50cm. Hier dienen aanvullende maatregelen te worden getroffen om veilig te werk te gaan.</p>	<p>Stem een veilige werkwijze af met de uitvoerende partij. Wellicht door middel van het staan in de siervijver.</p>

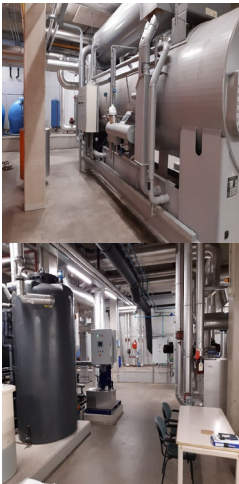
4.2	Kunnen zich bij het werken in ruimten arbeidsrisico's voordoen zoals valgevaar, beknellen, elektrocutie, gevaarlijke stoffen, explosiegevaar, lawaai of brandgevaar?	Nee		De technische ruimtes zijn ruim opgezet waardoor geen risico op valgevaar, beknellen, elektrocutie, gevaarlijke stoffen, explosiegevaar, lawaai of brandgevaar aanwezig is. Mogelijke gevaren zijn gemarkeerd.

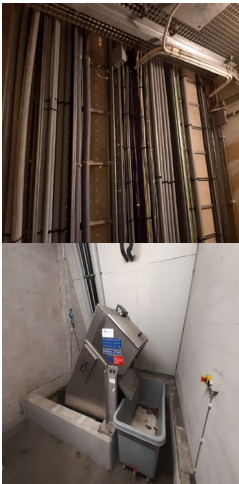
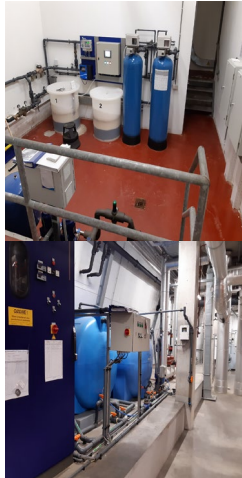
4.6	Kunnen zich bij het inspecteren en onderhouden van in pandige installaties arbeidsrisico's voordoen, denk hierbij aan valgevaar, elektrocutiegevaar, onbereikbaarheid, blootstelling aan schadelijke stoffen, brandgevaar, explosiegevaar, aanrijdgevaar?	Nee		Technische ruimten zijn ruim opgezet, installaties of delen daarvan zijn goed bereikbaar en er is met de inrichting van deze ruimten rekening gehouden met struikel- en stootgevaar.

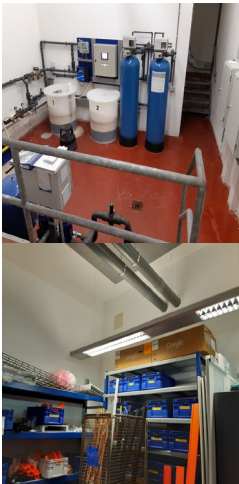
5.4	Zijn gevaarlijke stoffen op een juiste wijze opgeslagen?	Ja		Vloeistoffen (Oliën, zout en gassen) en gasflessen zijn op een voldoende wijze opgeslagen. Waar nodig is een lekbak gebruikt.

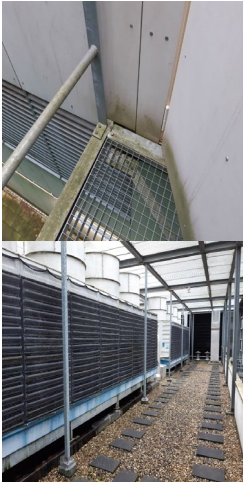
1.3	Is er sprake van val- of struikelgevaar door aanwezigheid van obstakel zoals leidingen, installaties, loszittende dakbedekking, dakgoten of lichtstraten/-koepels, beplantingen, begroeiing?	Ja	2	Op het dak van gebouw K is het glad door mosvorming. Wat zorgt voor uitglijdgevaar. Dit is van toepassing op het dak + de looproosters.

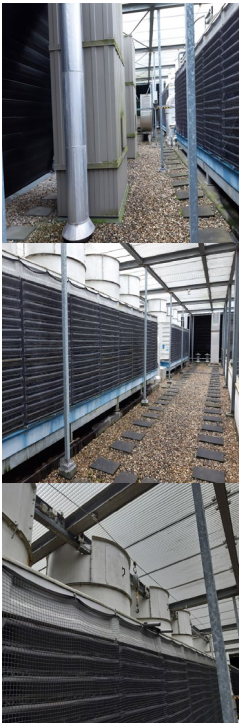
1.4	Is er bij het werken op het dak sprake van verhoogd risico op beknellen tussen leidingen, installaties of zonnepanelen?	Nee		Er is geen sprake van een verhoogd risico door de waargenomen leidingen, installaties.
