# VERHARDINGSONDERZOEK VEURSESTRAATWEG TE LEIDSCHENDAM

71061243

Naam: Verhardingsonderzoek Veursestraatweg te Leidschendam  
Nummer: 71061243  
Documentnr.: VHO-R01-D01-71061243-cma  
Status: Definitief  
Datum: 10 juli 2025  
Auteur: C. Molema

## *Beproeversrapport Milieuhygiënisch Onderzoek Asfalt*

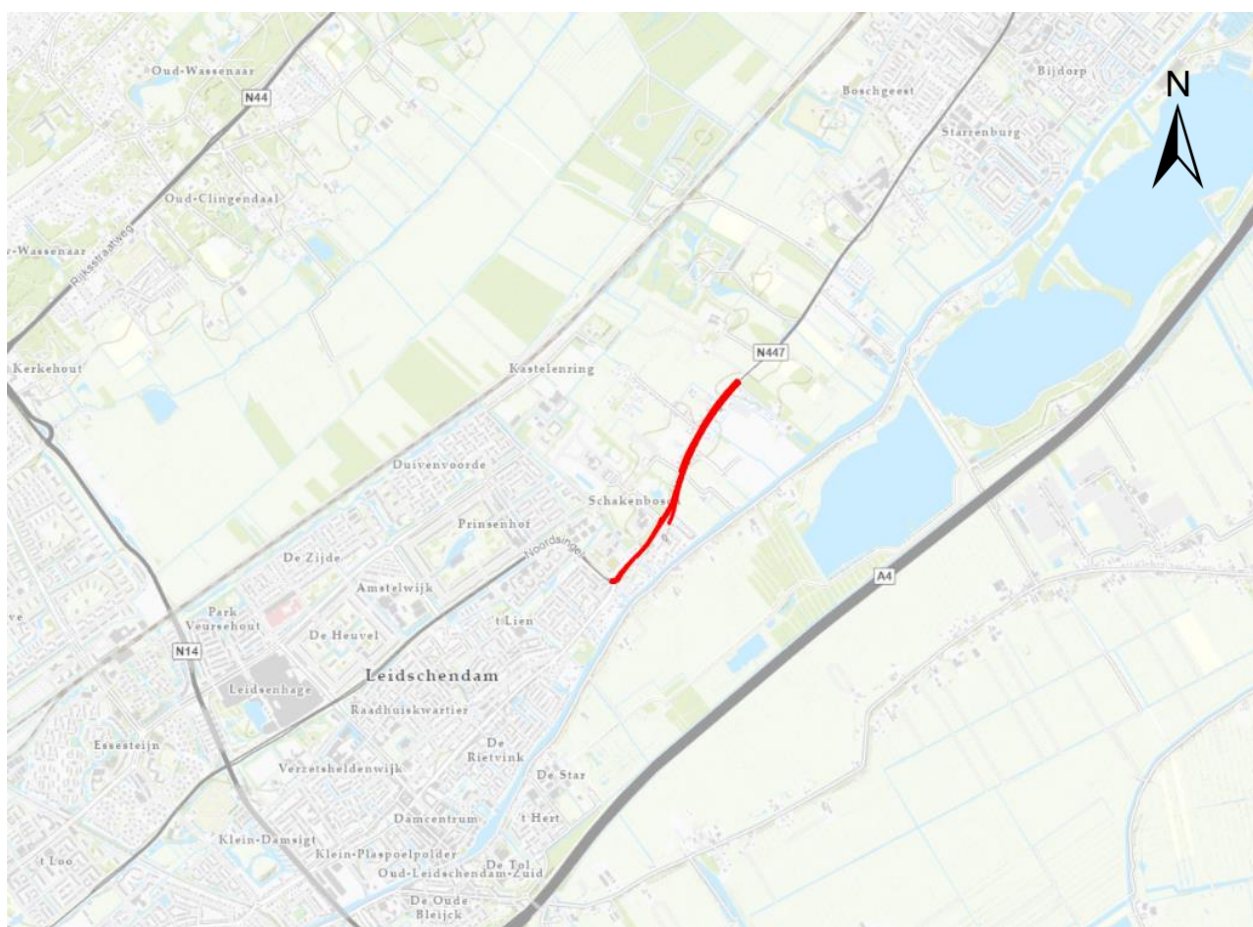
Figuur 1.1 Projectlocatie

Het onderzoeksgebied betreft de Veursestraatweg te Leidschendam.

Oppervlakte asfalt: 17.327 m<sup>2</sup>

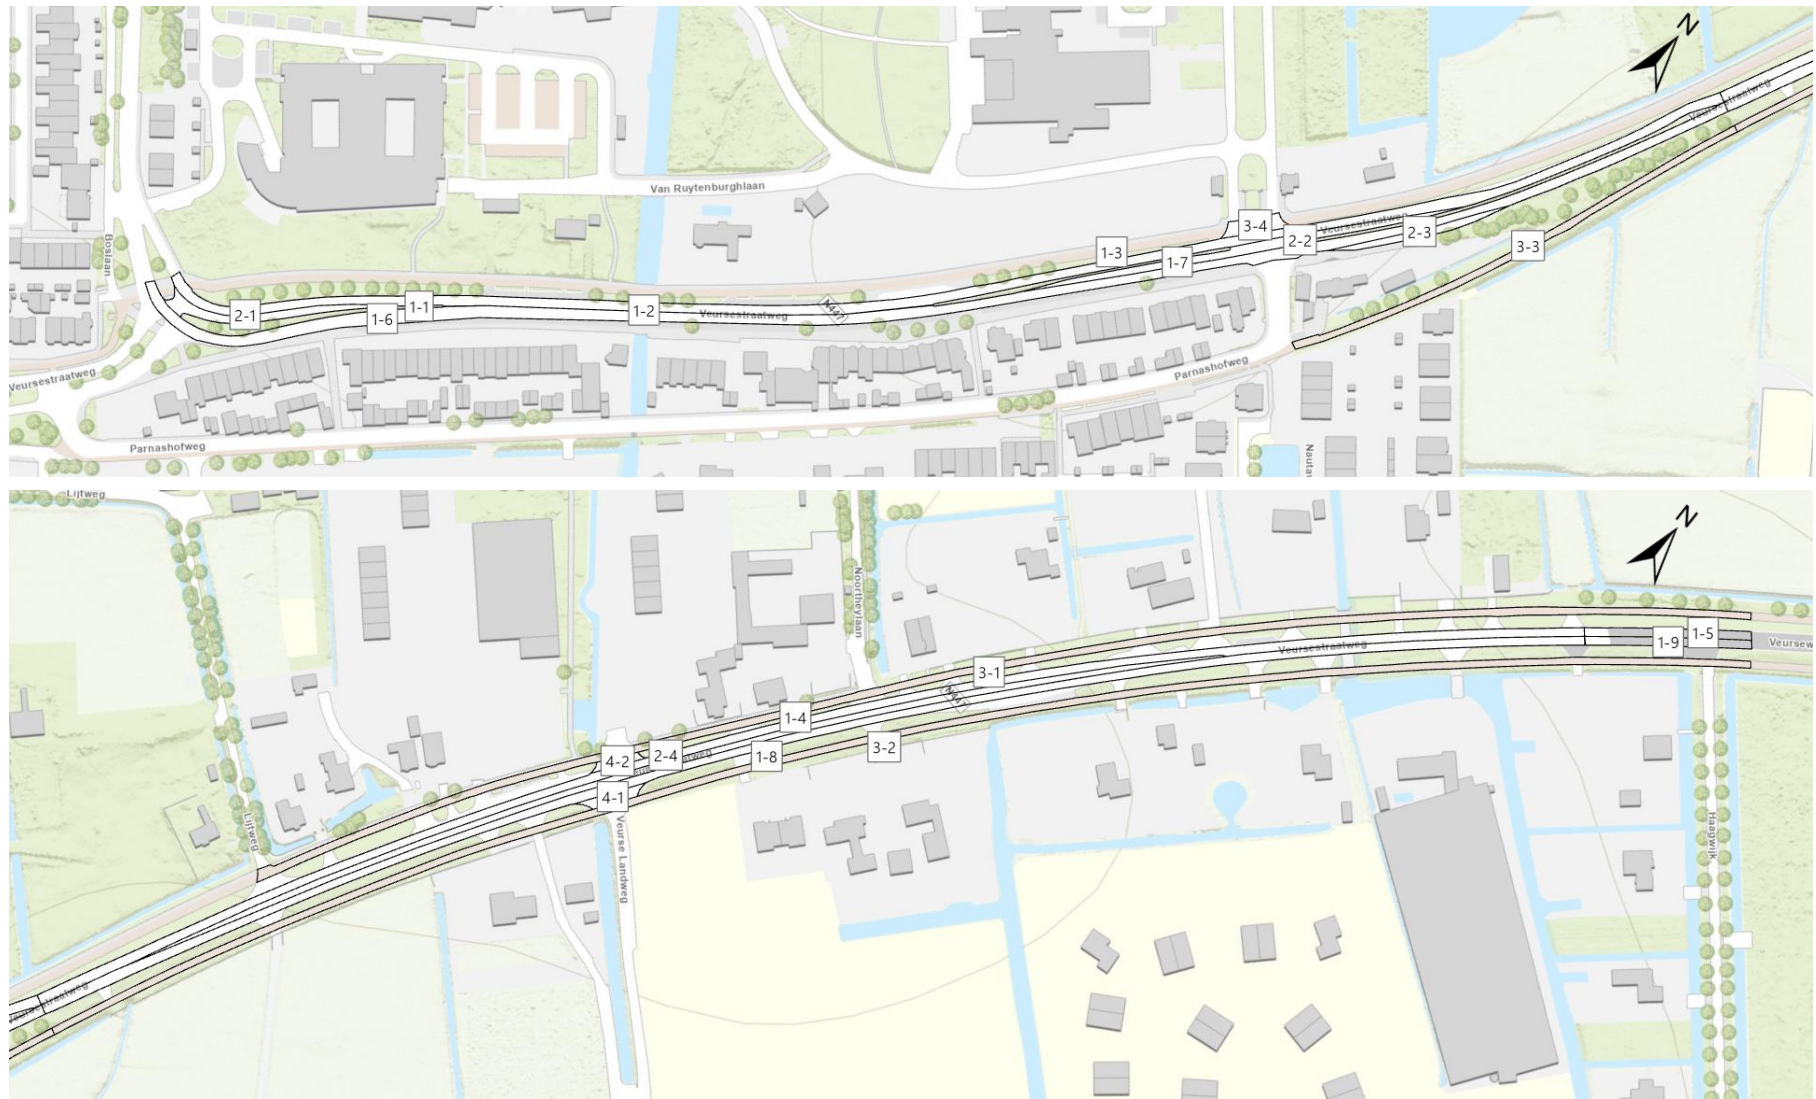
Figuur 1.2 Wegvakindeling boorplan conform CROW-publicatie 210

De asfaltconstructie wordt onderzocht op de aanwezigheid van teer conform CROW-publicatie 210. Bij het opstellen van het boorplan is de systematiek conform de CROW-publicatie 210 gehanteerd, uitgaande van aanleg voor 1995. Met deze systematiek en de wegvakken is het aantal boringen per wegvak bepaald. Onderstaande boorplan is exclusief schade- en betonboringen, deze worden namelijk niet meegenomen in het PAK-onderzoek.

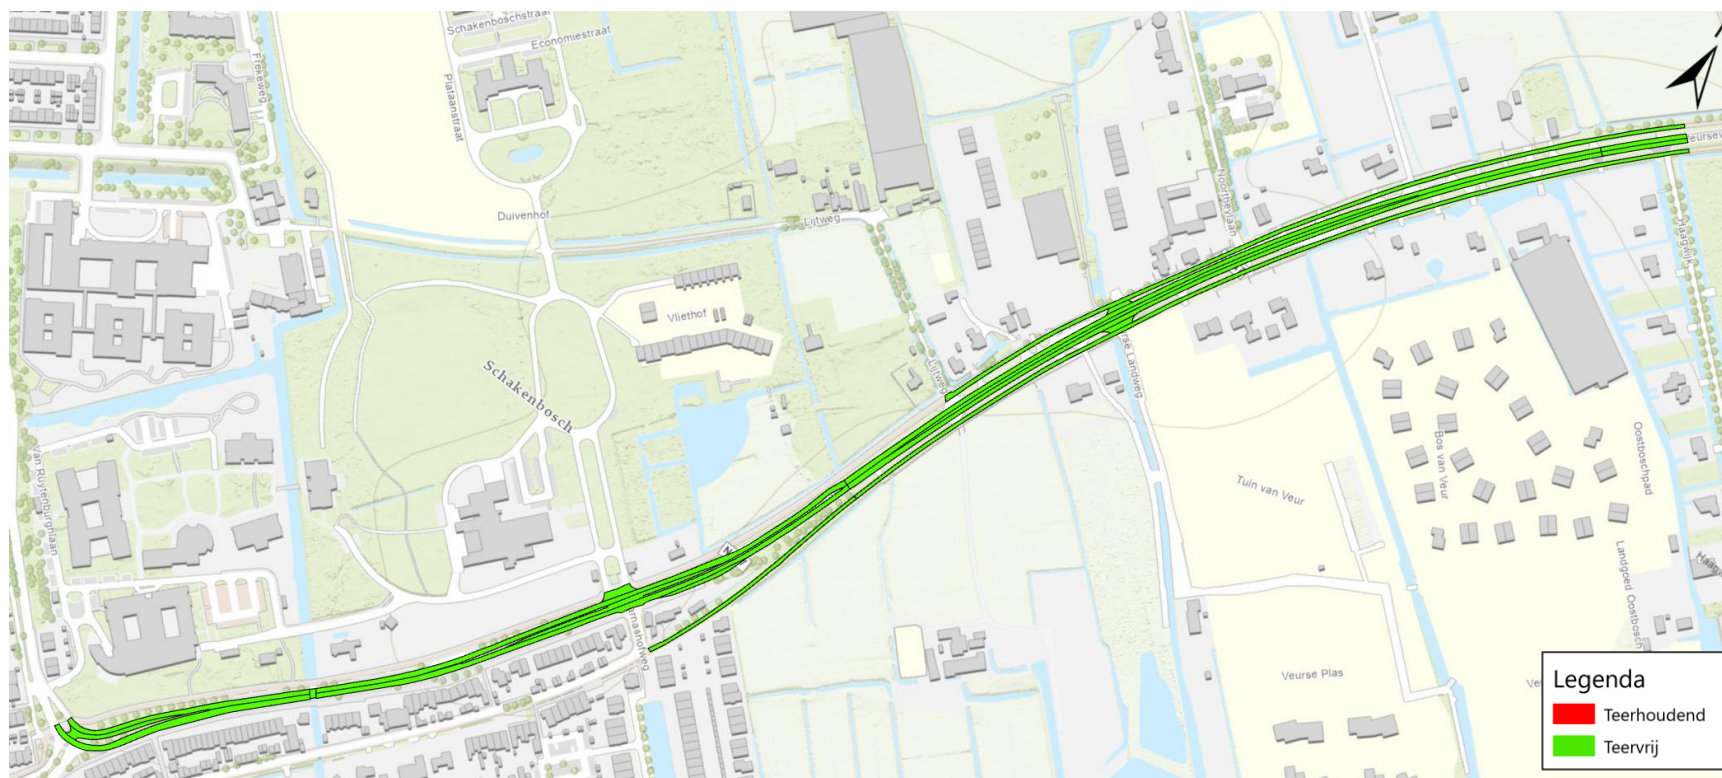
### TEKENING RESULTATEN PAK-ONDERZOEK

13.333 ton, kan aangemerkt worden als teenvrij asfalt, zonder selectief te frezen.

In de onderstaande afbeelding zijn de resultaten van het PAK-onderzoek weergegeven.
