Rapportage

Boorkernonderzoek
N36 N18 RWS Oost-Nederland

projectnaam Boorkernonderzoek N36 N18 RWS Oost-Nederland
projectnummer 141846
referentie R-ASm-01-141846

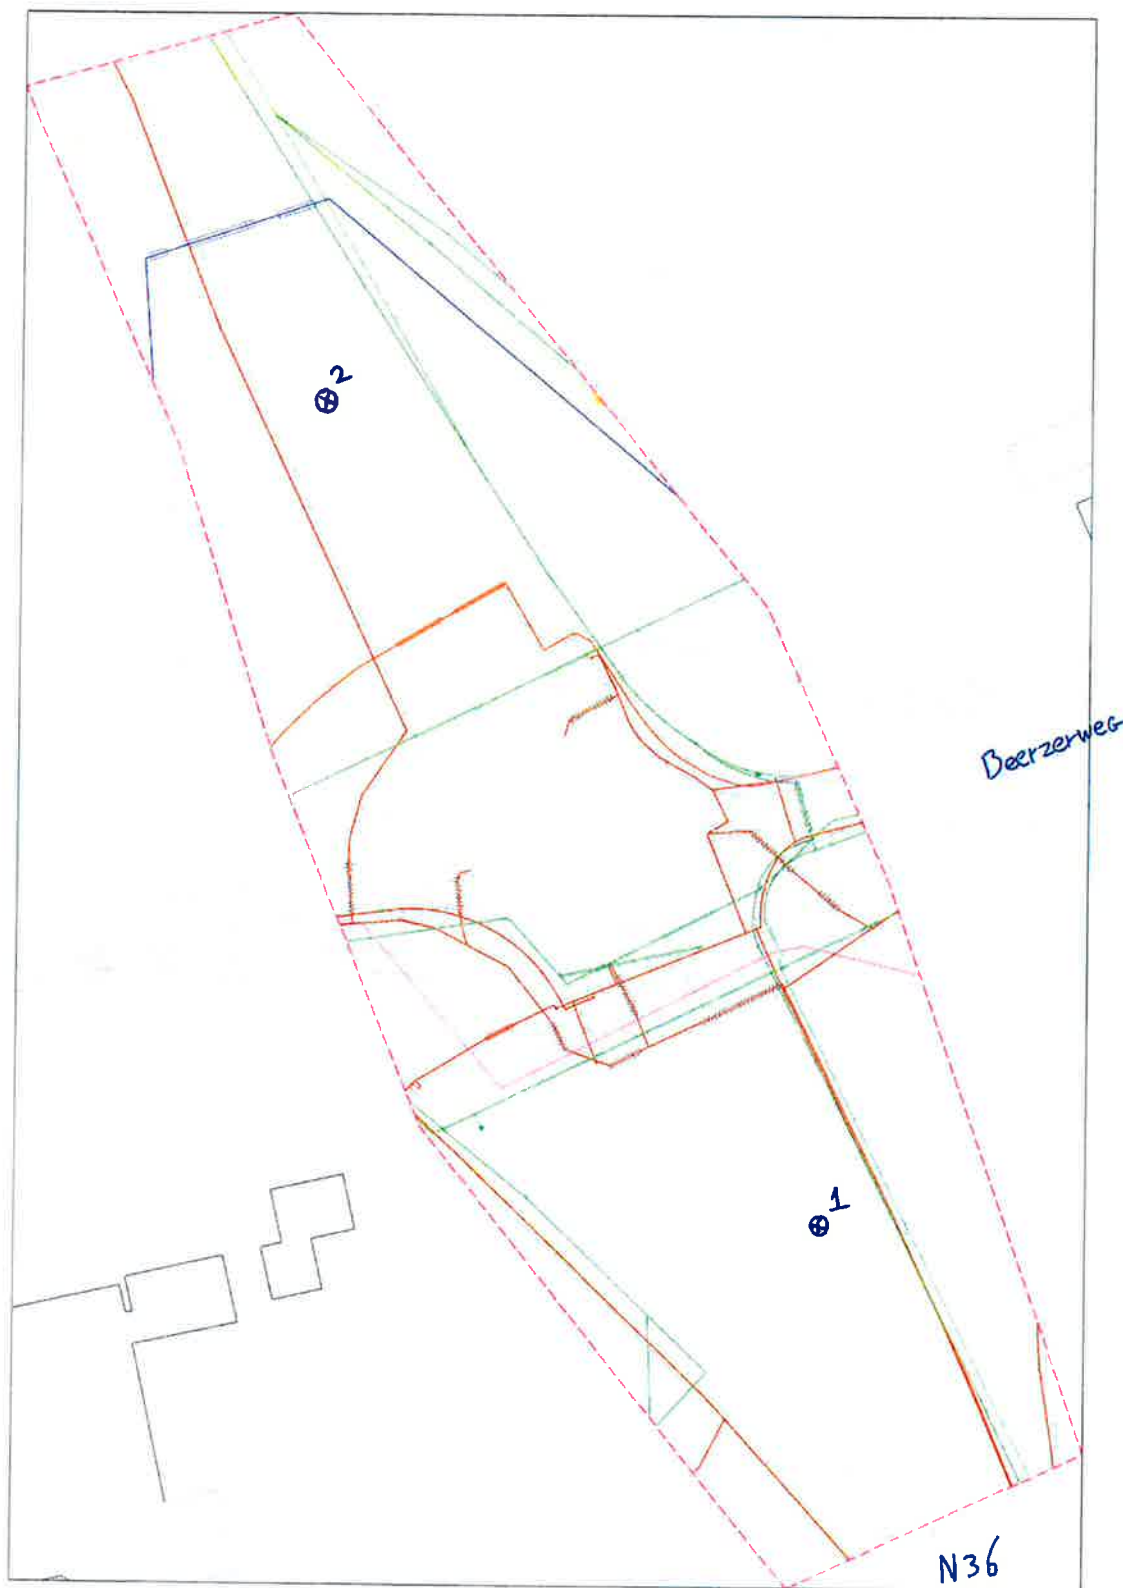
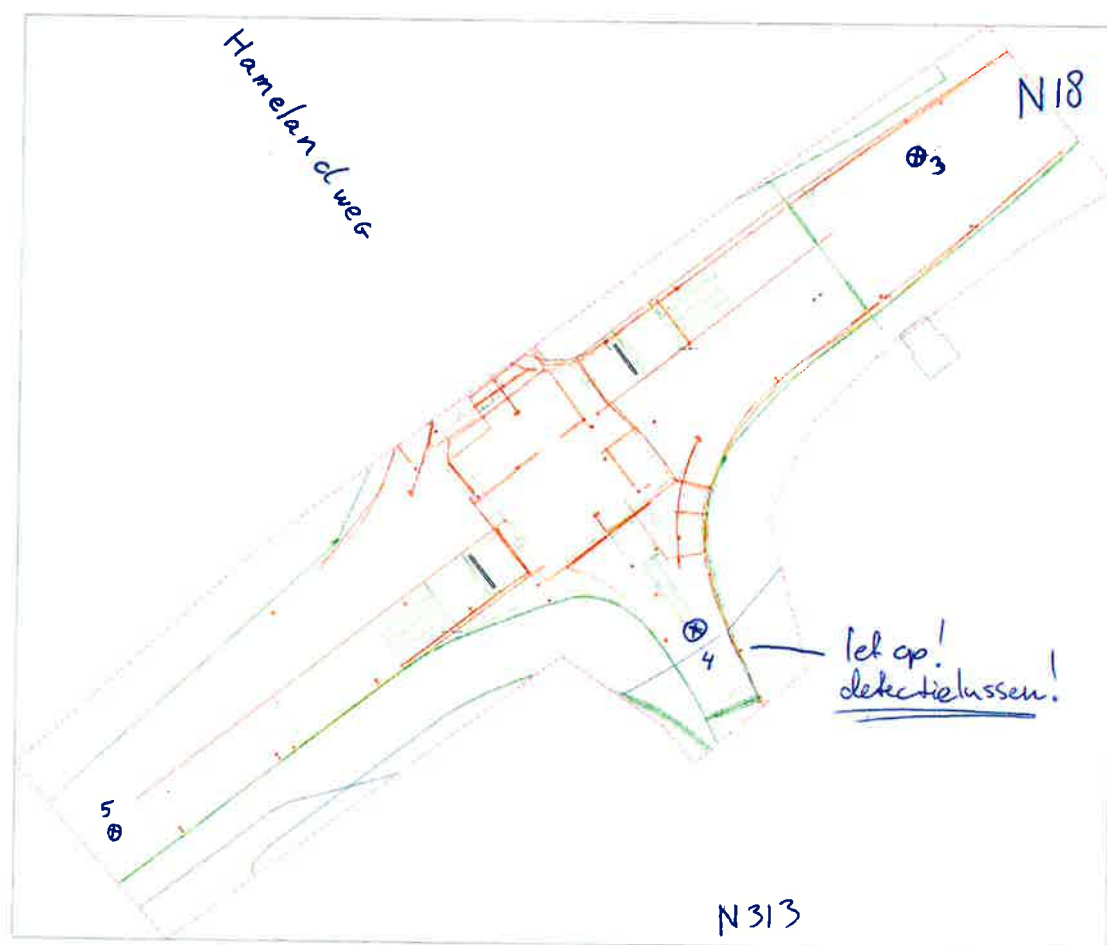
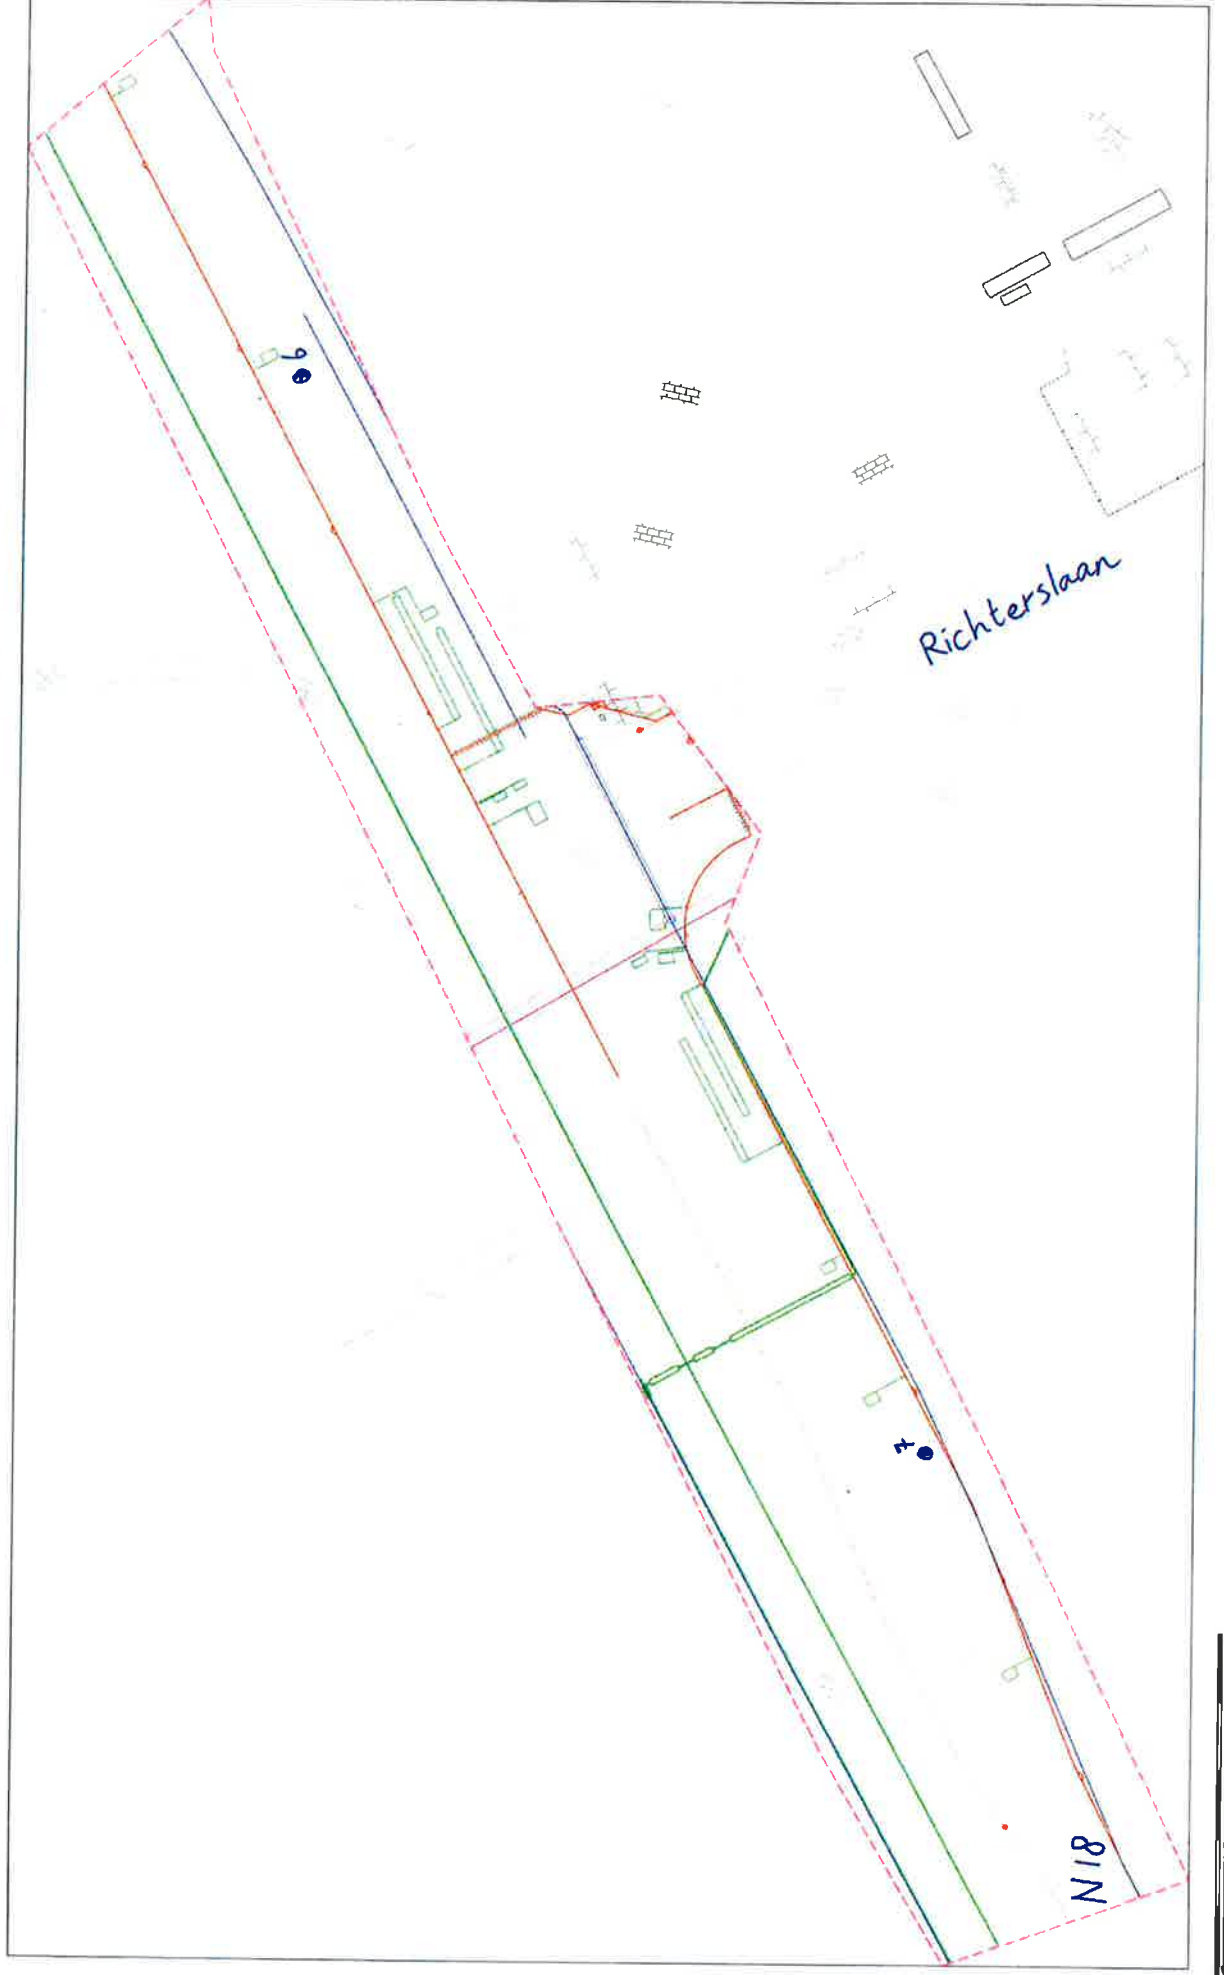
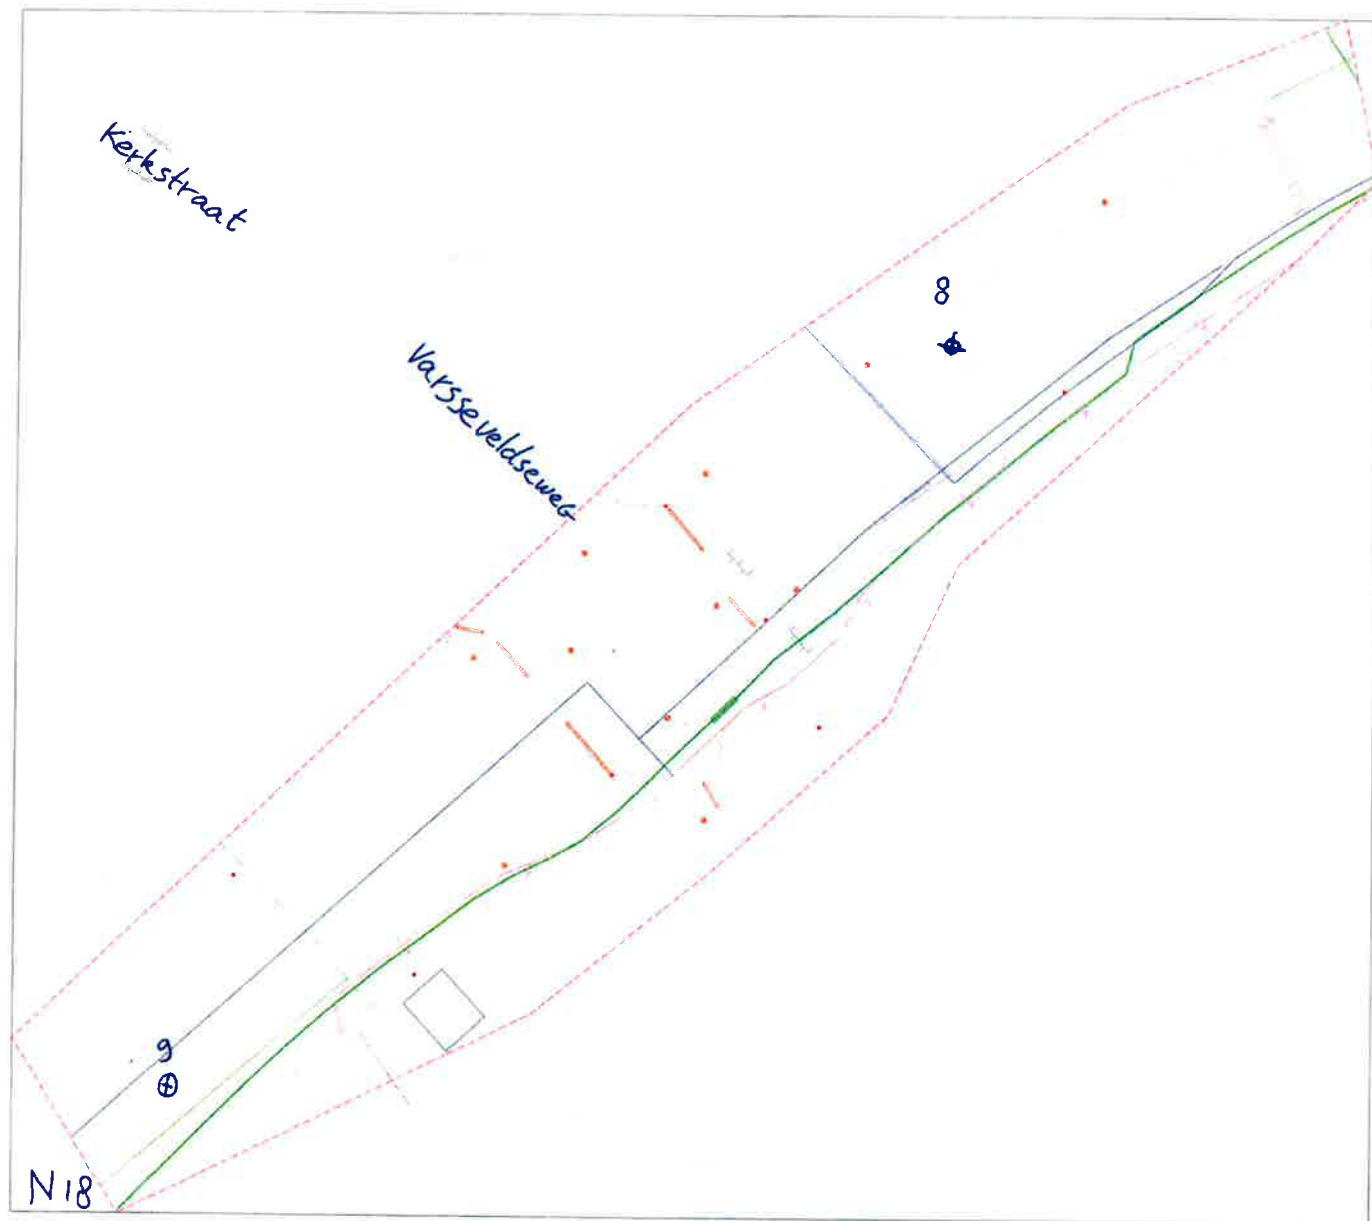
Bijlage 2: Overzicht boorlocaties

Op de N36 en N18 zijn in totaal 9 constructieboringen verricht. Boorkern 4 bevindt zich op de kruising van de N18 en de N313, voor deze boorkern wordt de kilometrering van de N313 gehanteerd. De boringen zijn uitgevoerd tot een diepte van 1 meter gemeten vanaf de bovenkant van de asfaltverharding. De locatie en de aantallen van de boringen zijn door de opdrachtgever bepaald en zijn niet conform de CROW publicatie 210. De boorstaten zijn opgenomen als bijlage 1. De overzichtstekeningen met de boorlocaties is toegevoegd als bijlage 2.
