## **Dijkversterking Havendijk Den Helder**

### **Verkennend en aanvullend land- en waterbodemonderzoek**

2.13-Raportage land- en waterbodem-260114-definitief-rev2

Opdrachtgever: Hoogheemraadschap Hollands Noorderkwartier  
Project: Planuitwerking Havendijk Den Helder  
Titel document: Verkennend en aanvullend land- en waterbodemonderzoek  
Dijkversterking Havendijk Den Helder  
Referentie: 2.13-Raportage land- en waterbodem-260114-definitief-rev2  
Revisie: 2  
Datum: 14 januari 2026

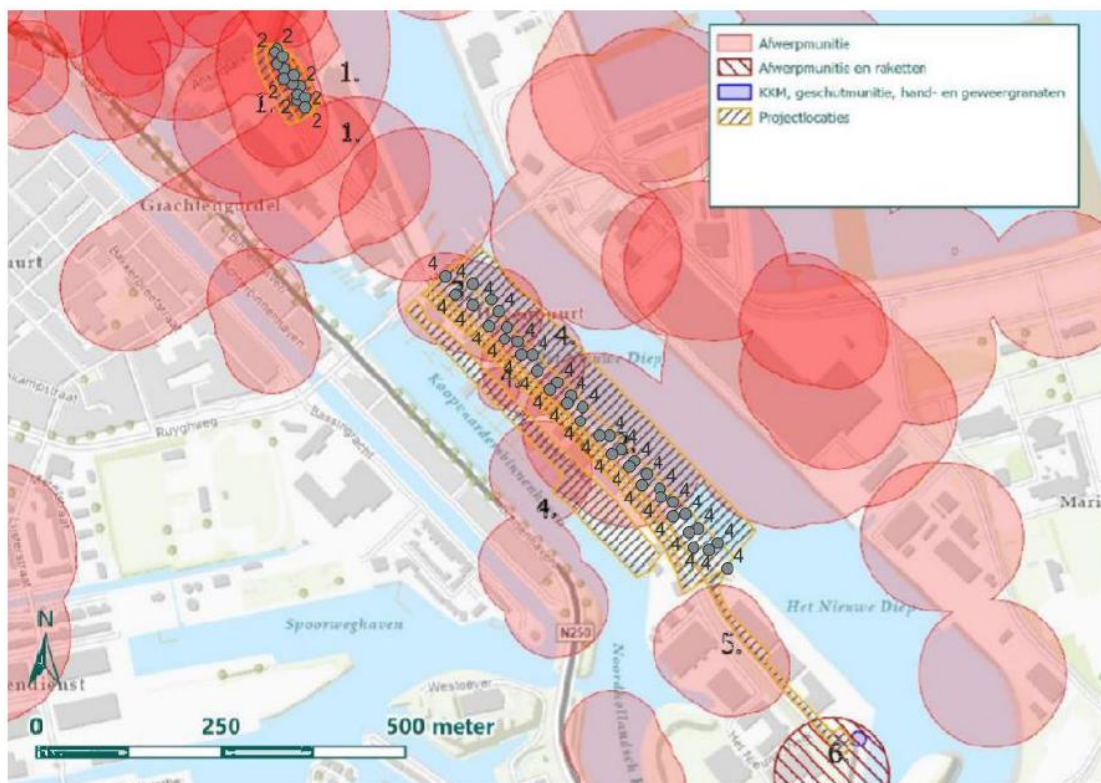
De bodem is verdacht op de aanwezigheid van ontploffbare oorlogsresten (zie figuur 2.1). Er is een historisch vooronderzoek explosieven uitgevoerd door T&A Survey<sup>5</sup>. In 2024 is door REASeuro een Projectgebonden Risicoanalyse uitgevoerd<sup>6</sup>, ten behoeve van werkzaamheden aan de dijk. Mede op basis daarvan is door IDDS een beknopt werkplan Opsporen Ontploffbare Oorlogsresten opgesteld voor het uitvoeren van het bodemonderzoek<sup>7</sup>. De werkzaamheden zijn begeleid door een senior deskundige OO.

Figuur 2-1 Afbeelding rapport IDEAS, op basis van risicoanalyse REASeuro, met daarop voorgenomen boorpunten uit het waterbodemonderzoek en landbodemonderzoek aangegeven
