# RAPPORT VAN ONDERHOUD

Controle en testwerkzaamheden  
sprinklerbroninstallatie

06-02882-003

15-07-2026  
Da Vinci College  
Mollenburgseweg 82, 4205 NB Gorinchem  
In opdracht van: De Groot Installatiegroep Brandbeveiliging  
Woerden B.V.

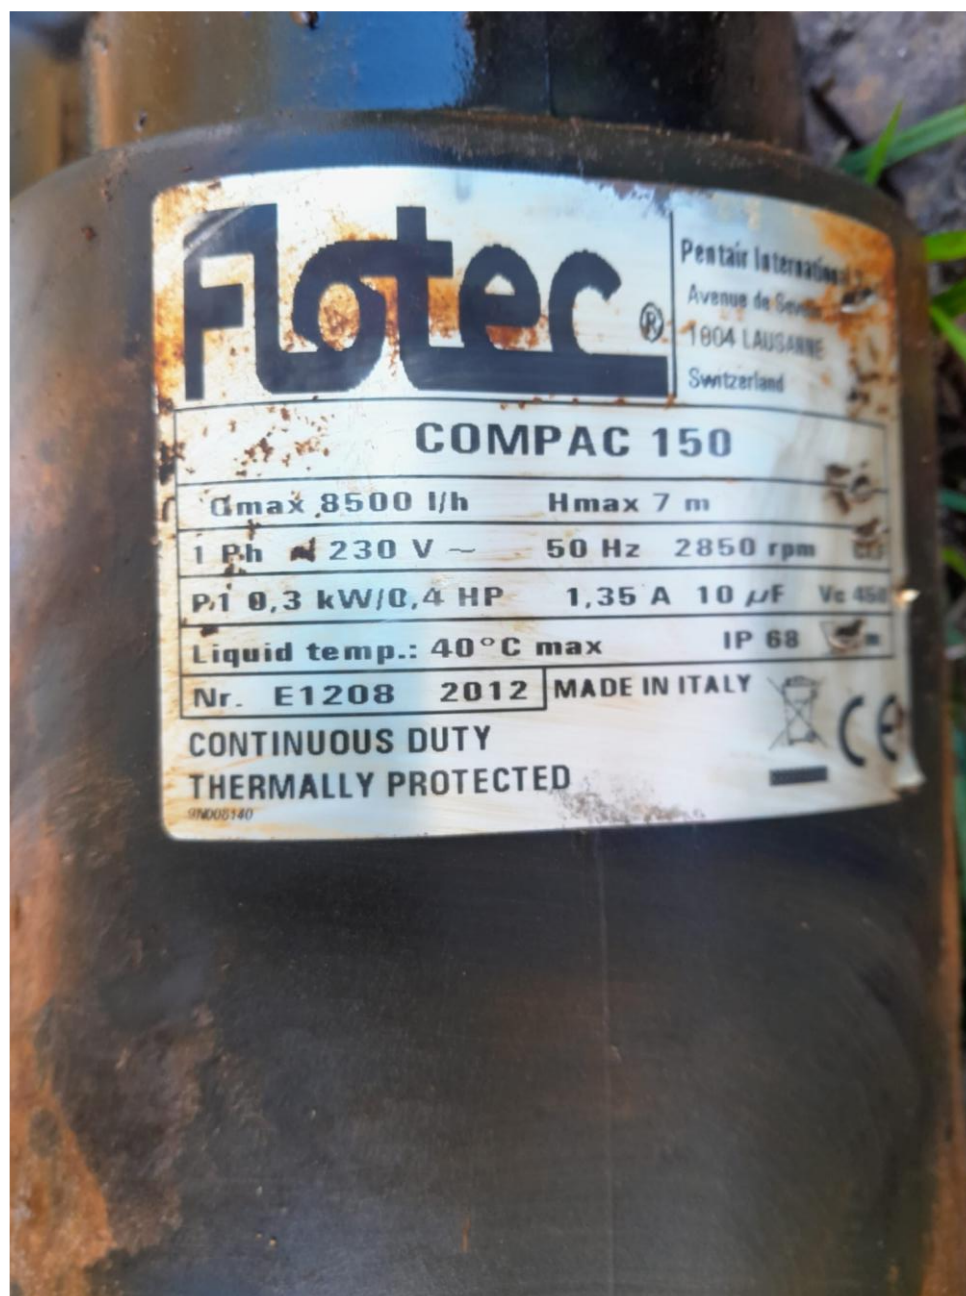
- De klokpomp van de pompput is defect.

- De klokpomp van de pompput vervangen (zie pagina 11 voor het typeplaatje van de huidige klokpomp).
