## **Eemsdeltacollege te Siddeburen**

Samenvatting voorlopig ontwerp bouwkundig versterken  
schoolgebouwen

3 september 2015  
voorlopig  
BD5879.74064

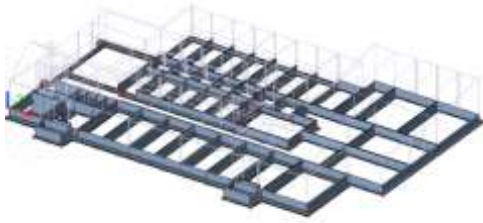
Overzicht modellering fundering –  
bestaande situatie

| Bouwdeel | Versterkingsmaatregelen |
|---|---|
| Fundering | Enkele funderingsstroken worden met beton verbreed. |

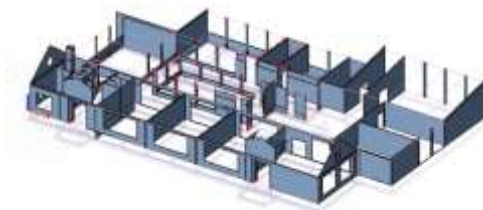
Overzicht wanden – bestaande situatie

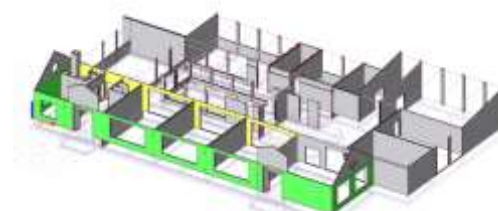
Overzicht versterkte wanden  
*Grijs: versterkt met houten ribben*  
*Geel en groen: versterkt met jacketing (opdikken met koolstof mesh) en houten ribben.*

| Bouwdeel | Versterkingsmaatregelen |
|---|---|
| Metselwerk wanden | Versterken door jacketing (opdikken met koolstof mesh) en/of versterken met houten ribben. Bij de buitengevels uit 2002 wordt het buitenblad vervangen door de ribben tegen het binnenblad. Bij de binnenwanden komen gipsplaten tegen de ribben aan ter afwerking. Bij de gevels komt een lichte gevelafwerking. |
