# Asbestinventarisatie conform Arbeidsomstandighedenregeling

DPO Deinum (05H09)

Trekwei 12  
9033 WC Deinum

Opdrachtgever: Rijksvastgoedbedrijf

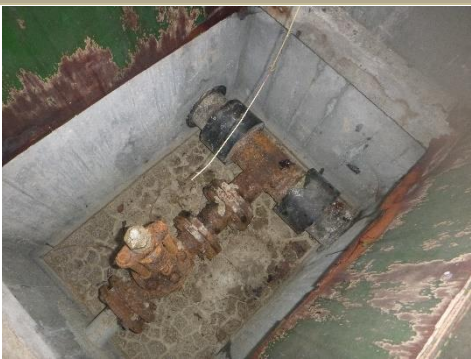
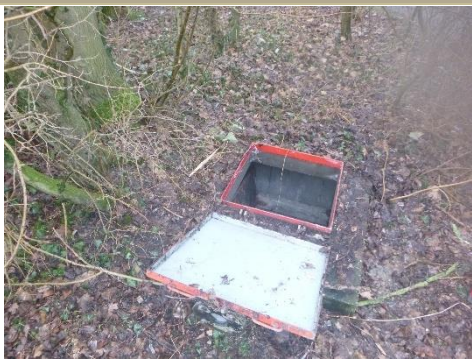
| Bronnummer | B001 |

| Bronnummer | B001 |
|---|---|
| Locatie | Onder het maaiveld en in putten |
| Omschrijving materiaal | Blusleiding |
| Hoeveelheid | 1 x 250 m <sup>1</sup> |
| Productsoort | Buizen |
| Hechtgebondenheid | Hechtgebonden |
| Wijze van bevestiging | Ingegraven/vastgezet in de bodem |
| Analyseresultaat | 10-15 m/m % chrysotiel<br>2-5 m/m % crocidoliet |
| Risicoklasse | 2A |
| Algemene opmerking | De blusleiding is niet meer in gebruik. |

| Bronnummer | B001 |
|---|---|
| Verwijdermethode | Overig (als geheel verwijderen niet mogelijk is) |
| Aanpak vervolg | Het aangetroffen asbesthoudende materiaal vormt geen direct blootstellings-/verspreidingsrisico. |
| Urgentie: | Asbestverwijdering op natuurlijk moment uitvoeren |

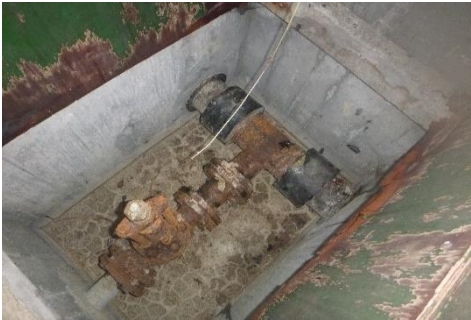
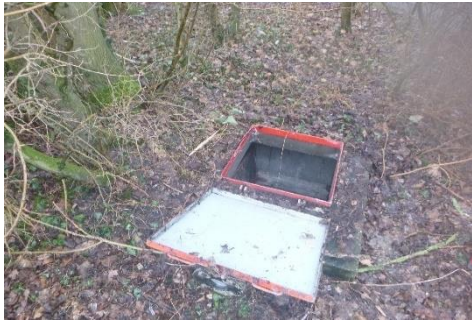
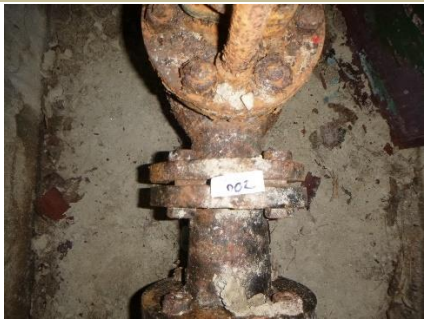
| Bronnummer | B002 |

| Bronnummer | B002 |
|---|---|
| Locatie | In putten |
| Omschrijving materiaal | Pakking |
| Hoeveelheid | 1 x 12 stuk(s) |
| Productsoort | Asbestverdachte flenspakkingen |
| Hechtgebondenheid | Niet-hechtgebonden |
| Wijze van bevestiging | Geklemd |
| Analyseresultaat | < 0.1 m/m % (niet aantoonbaar) Geen Asbest |

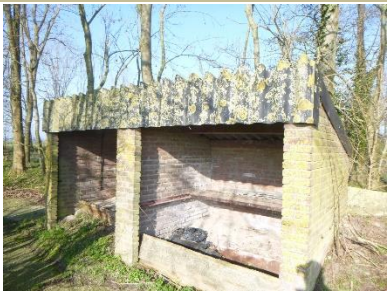
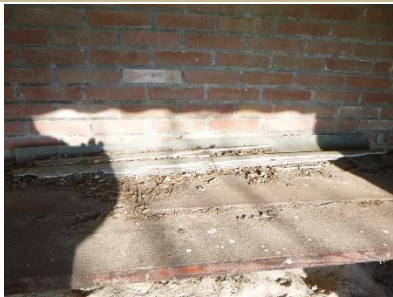
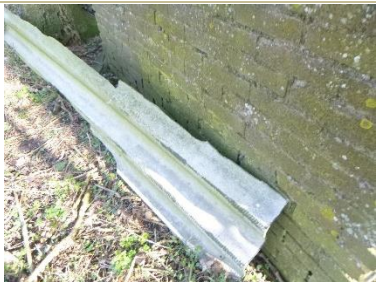
| Bronnummer | B003 |

| Bronnummer | B003 |
|---|---|
| Locatie | Opslaghok |
| Omschrijving materiaal | Golfplaat |
| Hoeveelheid | 1 x 8 m <sup>2</sup> |
| Hechtgebondenheid | Hechtgebonden |
| Wijze van bevestiging | Geschroefd |
| Analyseresultaat | < 0.1 m/m % (niet aantoonbaar) Geen Asbest |

| Bronnummer | B003 |
|---|---|
| <p>Algemene opmerking:</p> <p>De aanwezige restanten zijn afkomstig van het hok. Aanbevolen wordt om de golfplaten en restanten als asbesthoudend materiaal af te voeren.</p> | |
