# Asbestinventarisatie conform Arbeidsomstandighedenregeling

DPO Deinum (05H09)  
Gebouw B9565

Trekwei 12  
9033 WC Deinum

Opdrachtgever: Rijksvastgoedbedrijf

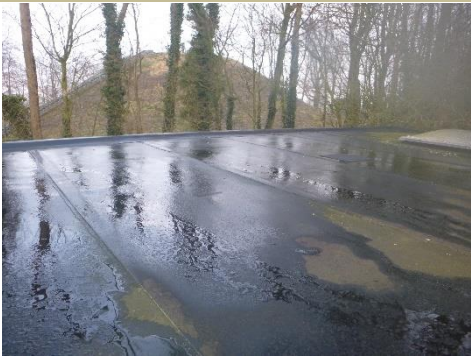
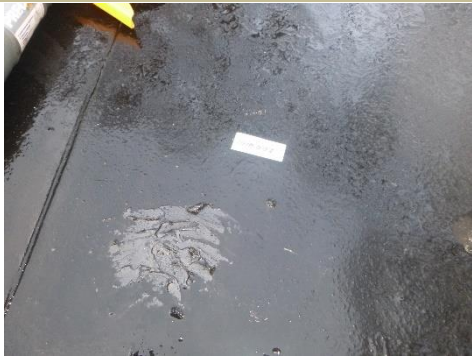
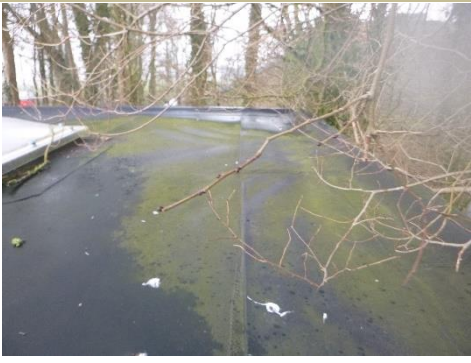
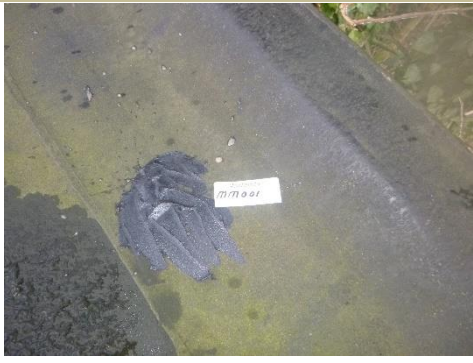
| Bronnummer | B001 |

| Bronnummer | B001 |
|---|---|
| Locatie | Dak, dakbedekking |
| Omschrijving materiaal | Dakleer, alle lagen |
| Hoeveelheid | 1 x 25 m <sup>2</sup> |
| Wijze van bevestiging | Geplakt |
| Analyseresultaat | MM001 en MM002:<br>< 0.1 m/m % (niet aantoonbaar) Geen Asbest |
| Algemene opmerking | Alle lagen zijn analytisch onderzocht. |

| Bronnummer | B001 |
|---|---|
| Aanpak vervolg | N.v.t. geen asbest aangetoond |

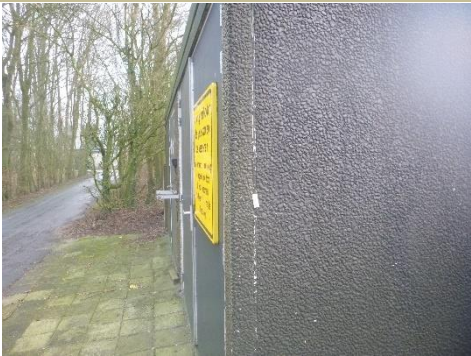
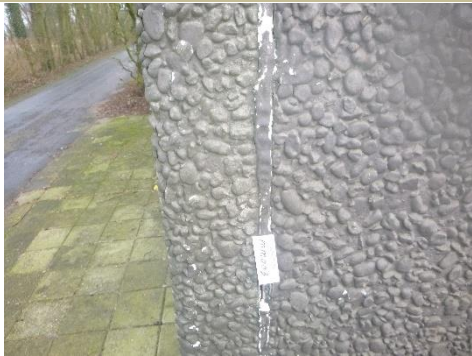
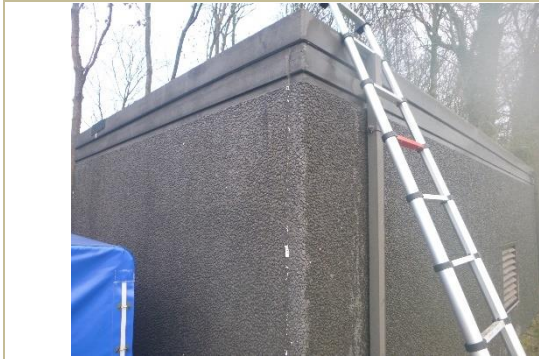
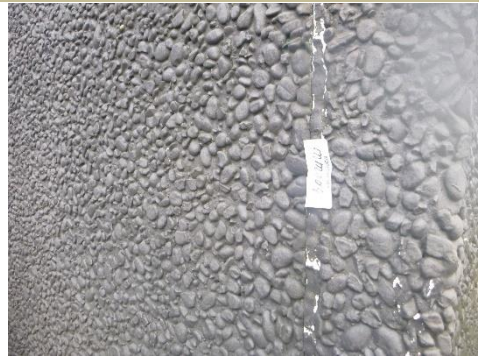
| Bronnummer | B002 |

| Bronnummer | B002 |
|---|---|
| Locatie | Buitengevel |
| Omschrijving materiaal | Dilatatiekit |
| Hoeveelheid | 4 x 2 m' |
| Wijze van bevestiging | Gekit |
| Analyseresultaat | MM003 en MM004:<br>< 0.1 m/m % (niet aantoonbaar) Geen Asbest |

| Bronnummer | B002 |
|---|---|
| Aanpak vervolg | N.v.t. geen asbest aangetoond |
