## Adviesnota

Project: Herinrichting Energieweg 17, Groningen

**Betreft: Adviesnota ontplofbare oorlogsresten**

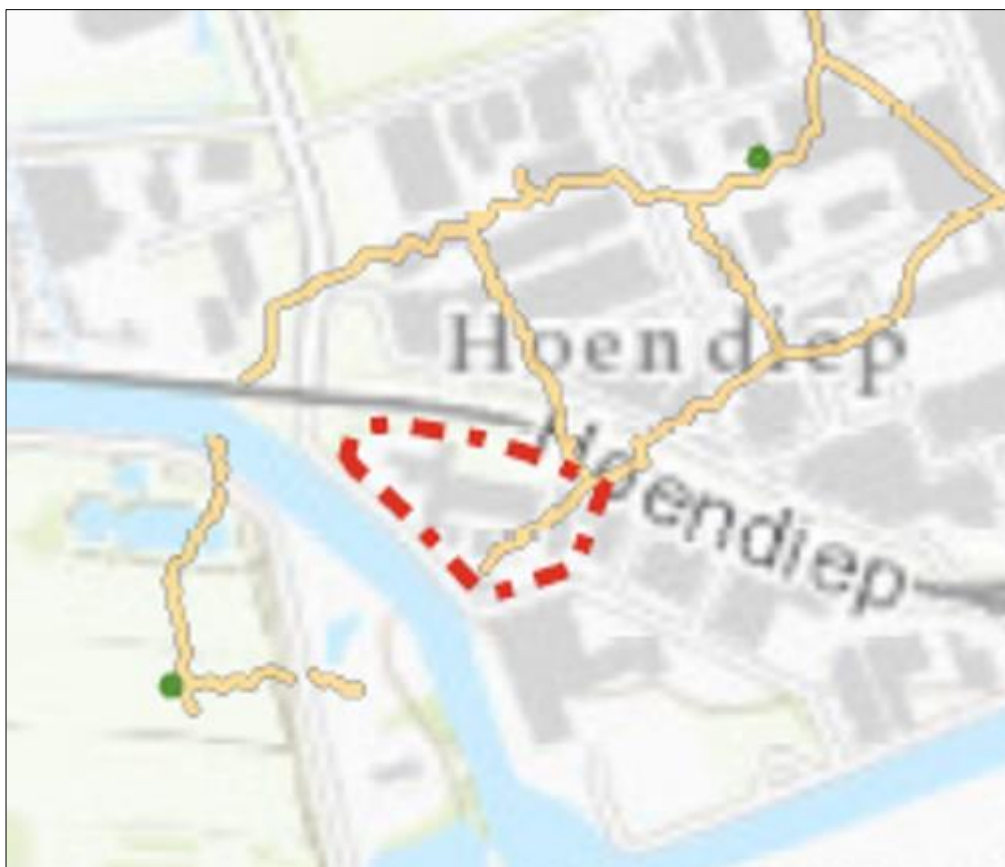
*Afbeelding 3: Onderzoeksgebied geprojecteerd op de CE-Bodembelastingkaart van gemeente Groningen. Bron: Vooronderzoek Conventionele Explosieven, CE-bodembelastingkaart Groningen, Projectnummer 18419, d.d. 18 november 2019. Uitgevoerd door: Armaex B.V.*

Als eerste stap in de analyse zijn de risicogebieden, zoals vastgesteld in het vooronderzoek en weergegeven op de bodembelastingkaart, geprojecteerd op de werktekening van het projectgebied. Hieruit blijkt dat er mogelijk een overlap is met gebieden die als verdacht zijn aangemerkt voor de aanwezigheid van OO.

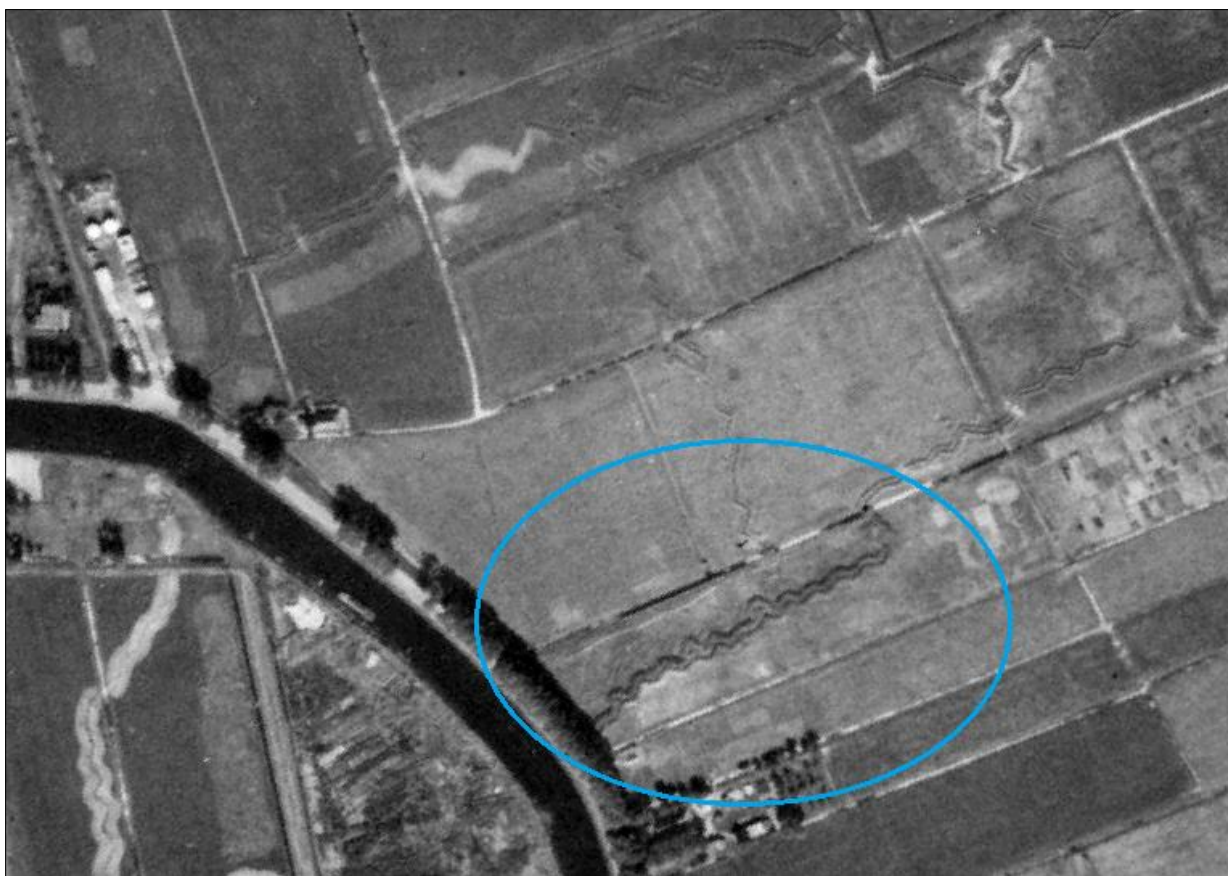
*Afbeelding 5: De duidelijk zichtbare voormalige loopgraven welke door het onderzoeksgebied liepen zijn hier aangegeven in blauw. Bron: Historische luchtfoto: Sortienummer: 106G-LIB-284. Fotonummer: 4101. Datum: 28-08-1945.*
