# 1 Algemene gegevens

| Adres: | Kromme Nieuwegracht 32<br>3512 HJ Utrecht |

In opdracht van de gemeente Utrecht heeft Hylkema Erfgoed een bouwhistorische verkenning uitgevoerd naar het gemeentelijke monument aan de Kromme Nieuwegracht 34 in Utrecht. Tevens zijn het naastgelegen en achtergelegen pand meegenomen. Deze maakten allen onderdeel uit van het St. Gregorius College. De niet monumentale panden zijn slechts globaal onderzocht. Aanleiding voor dit onderzoek is het vertrek van de school en de mogelijke herbestemming van het complex.

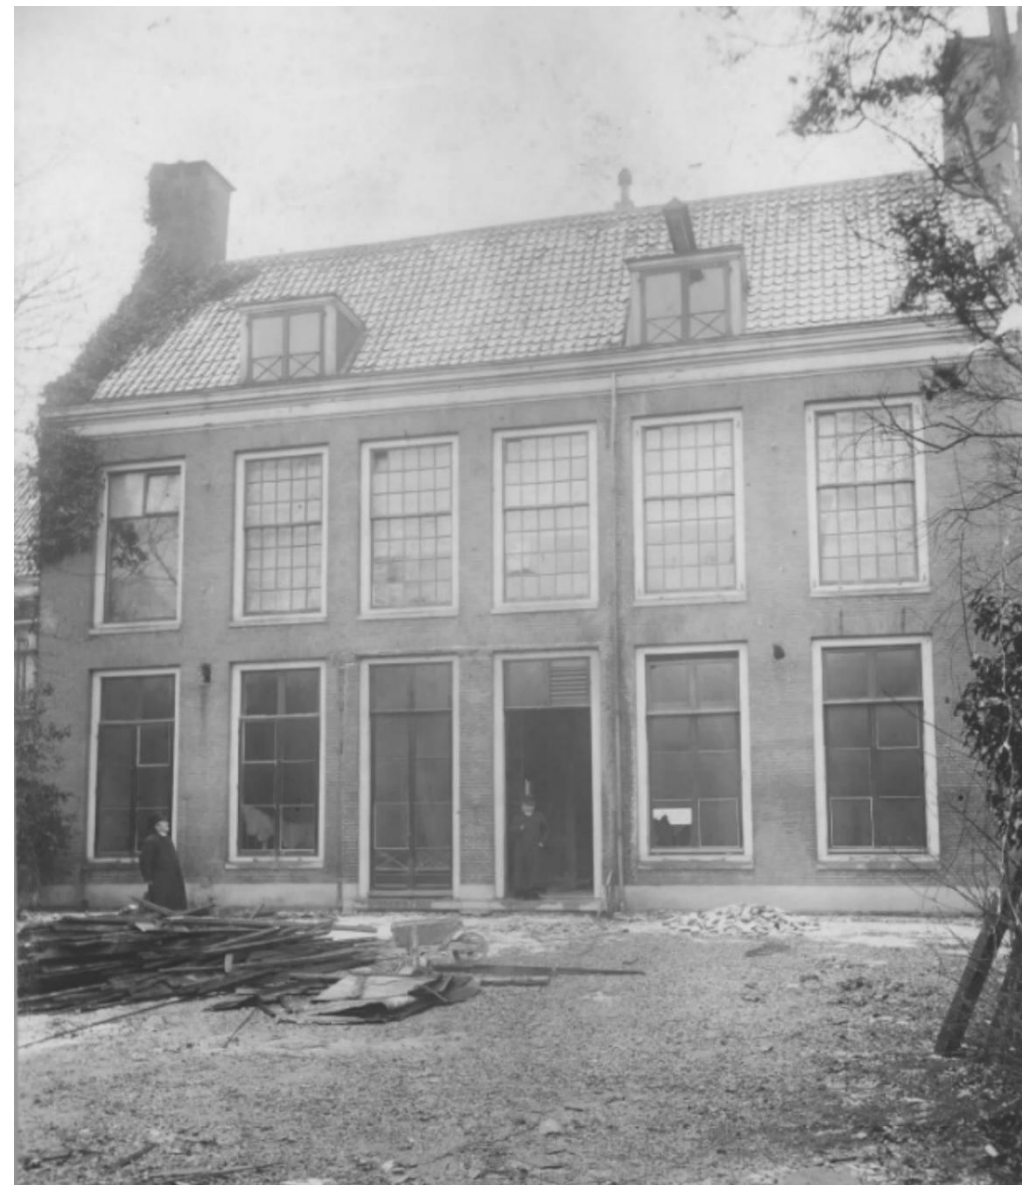
Vlak voor de sloop in 1909, De achtergevel van de aanbouw met op de verdieping zijn schuifvensters met vijfdeling (1<sup>e</sup> helft 18<sup>e</sup> eeuw) en op de begane grond en het eerste venster zijn empire schuifvensters met een verdikte middenstijl (1<sup>e</sup> helft 19<sup>e</sup> eeuw). De veranda is reeds gesloopt.

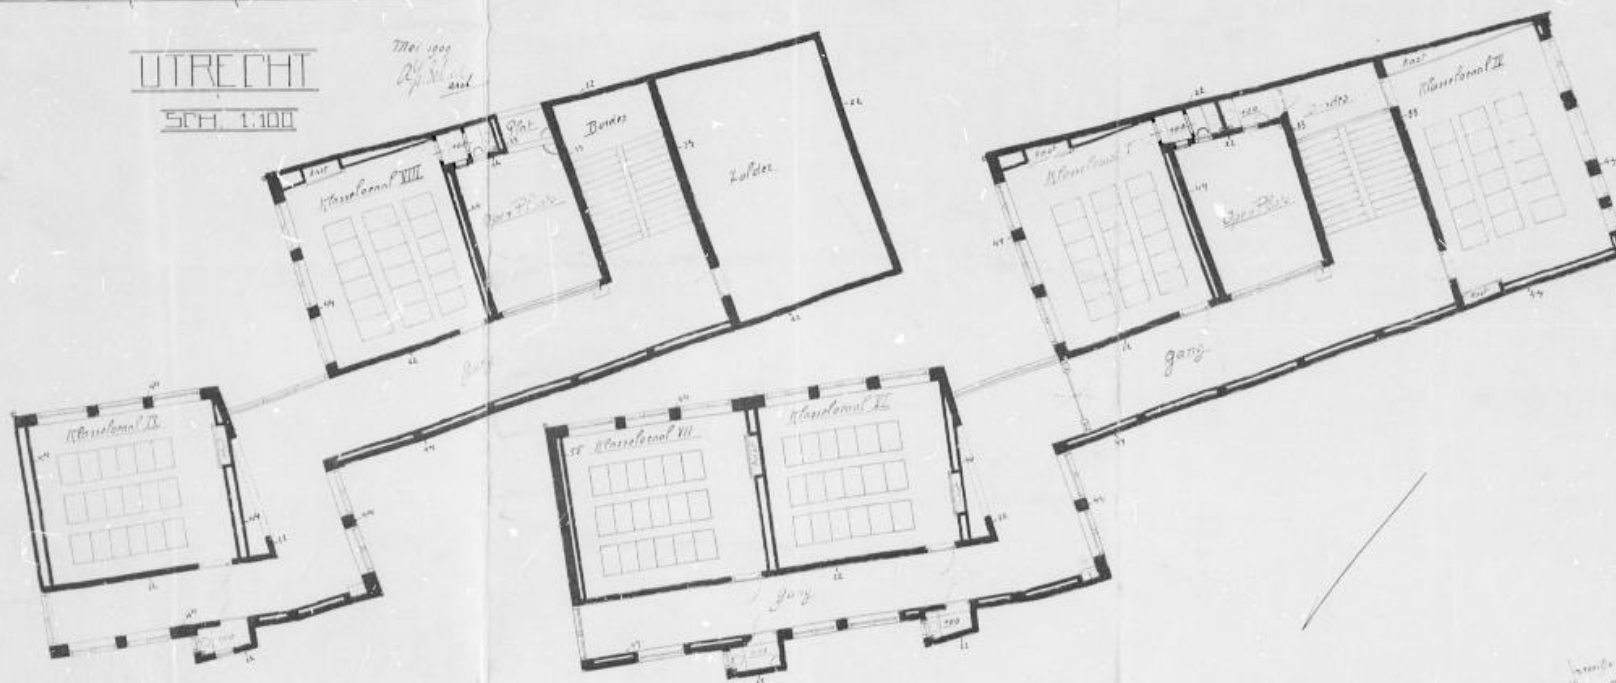
BEGANE GROND

1909 – plattegrond voor de St. Gregoriusschool met acht lokalen.

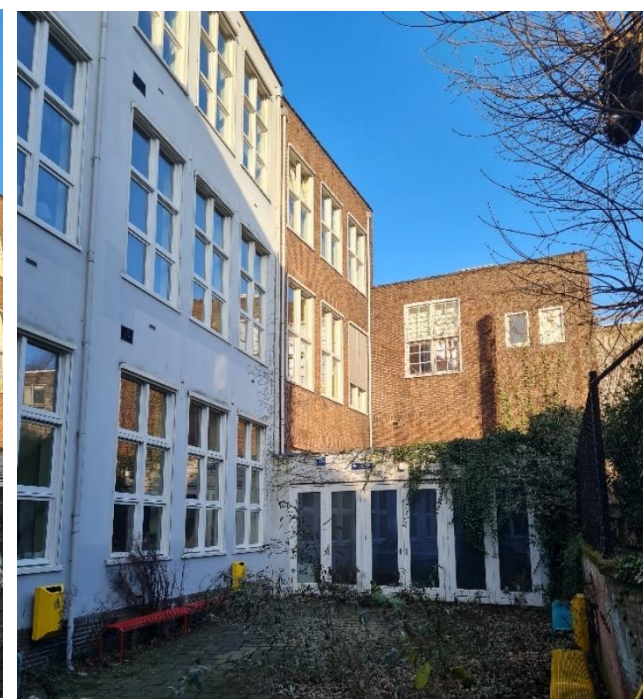
De in metselwerk uitgevoerde gevels uit 1922 en 1927 met aanbouw uit 1966 die aansluit op de gymzaal.

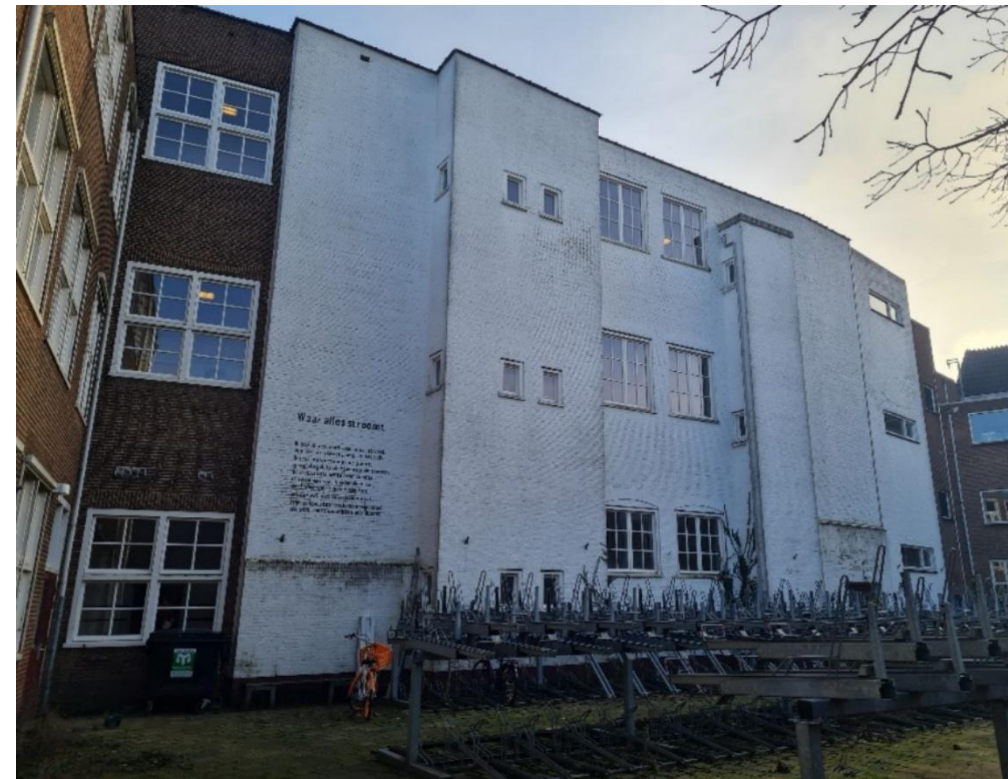
Gevel van de gang en toiletten.

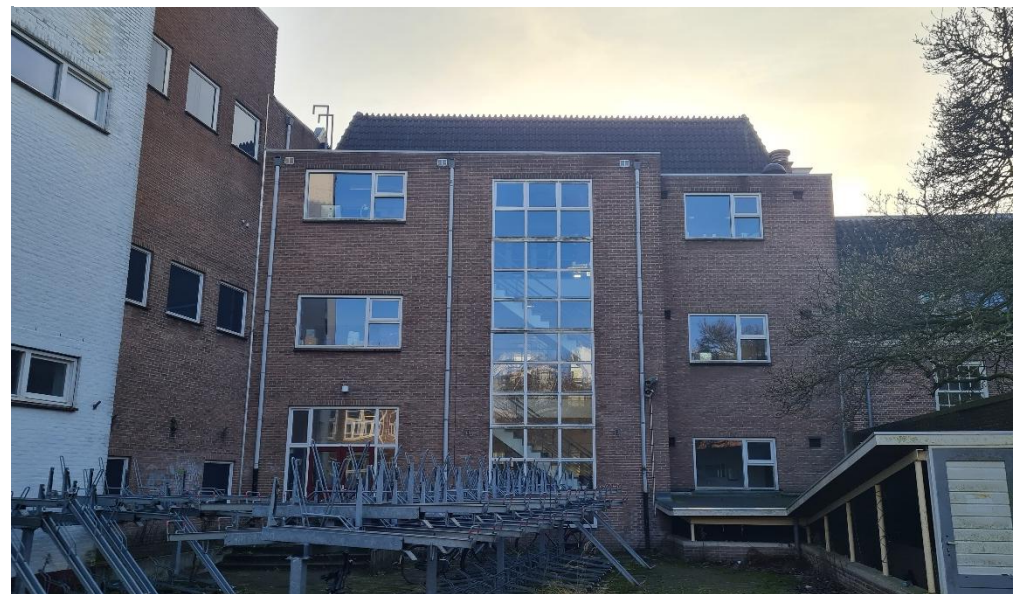
De achtergevel van het bouwdeel aan de Kromme Nieuwegracht dat in 1961-'68 tot stand kwam.

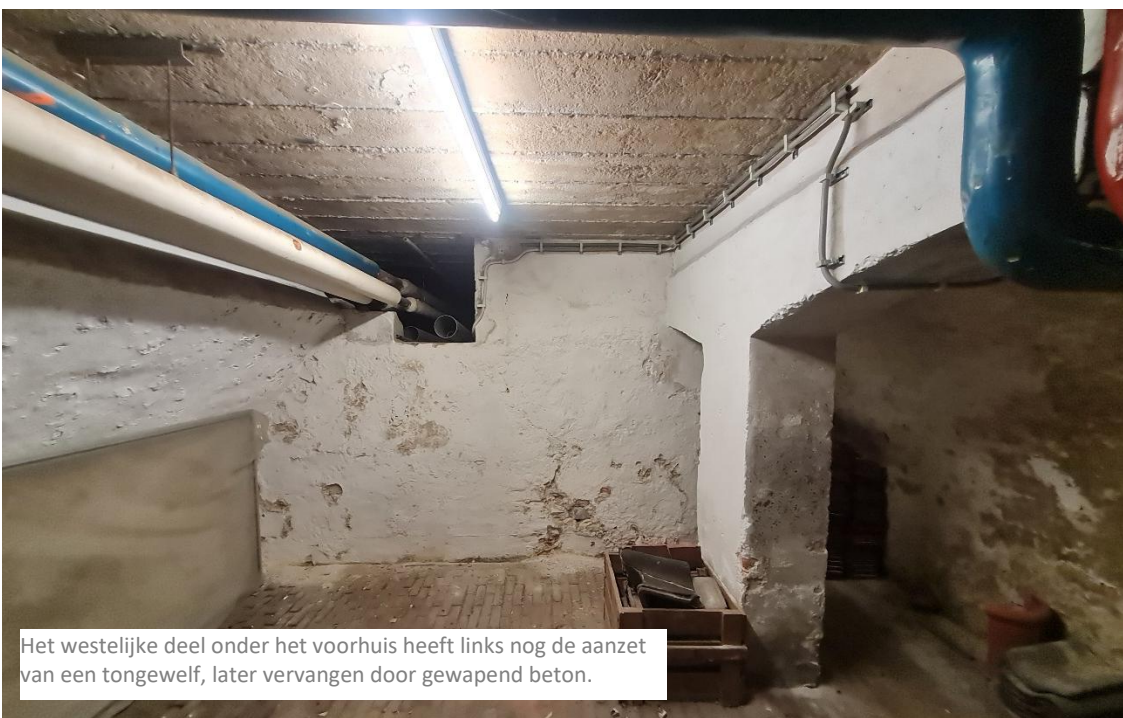
Het westelijke deel onder het voorhuis heeft links nog de aanzet van een tongewelf, later vervangen door gewapend beton.

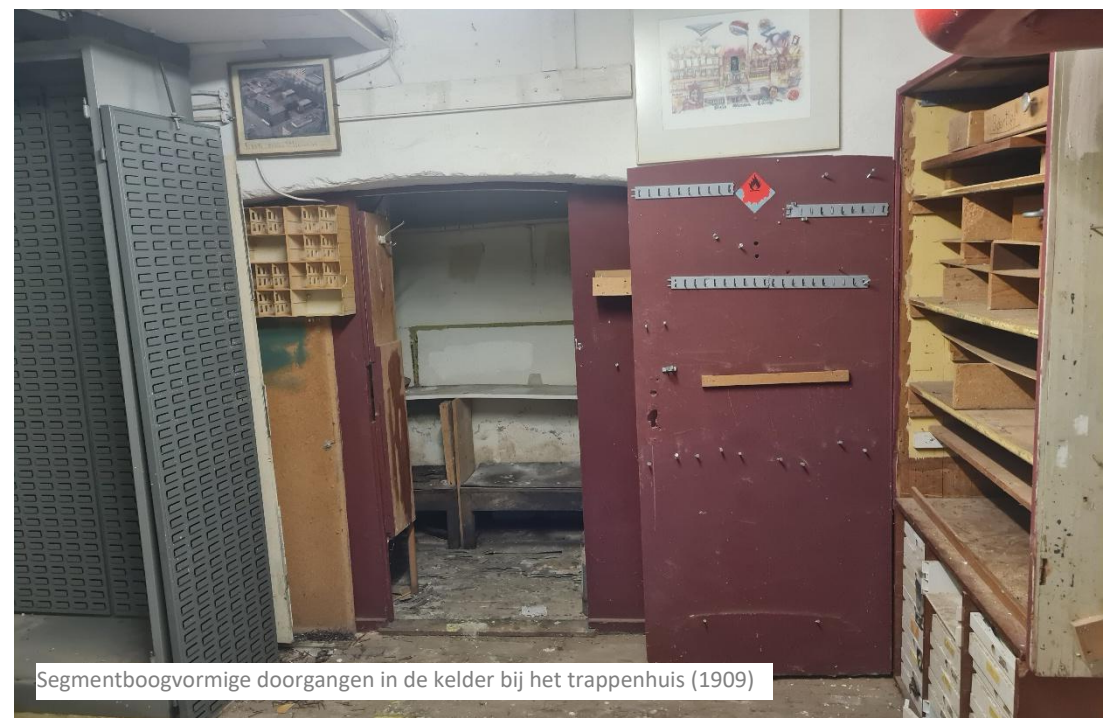
Segmentboogvormige doorgangen in de kelder bij het trappenhuis (1909)

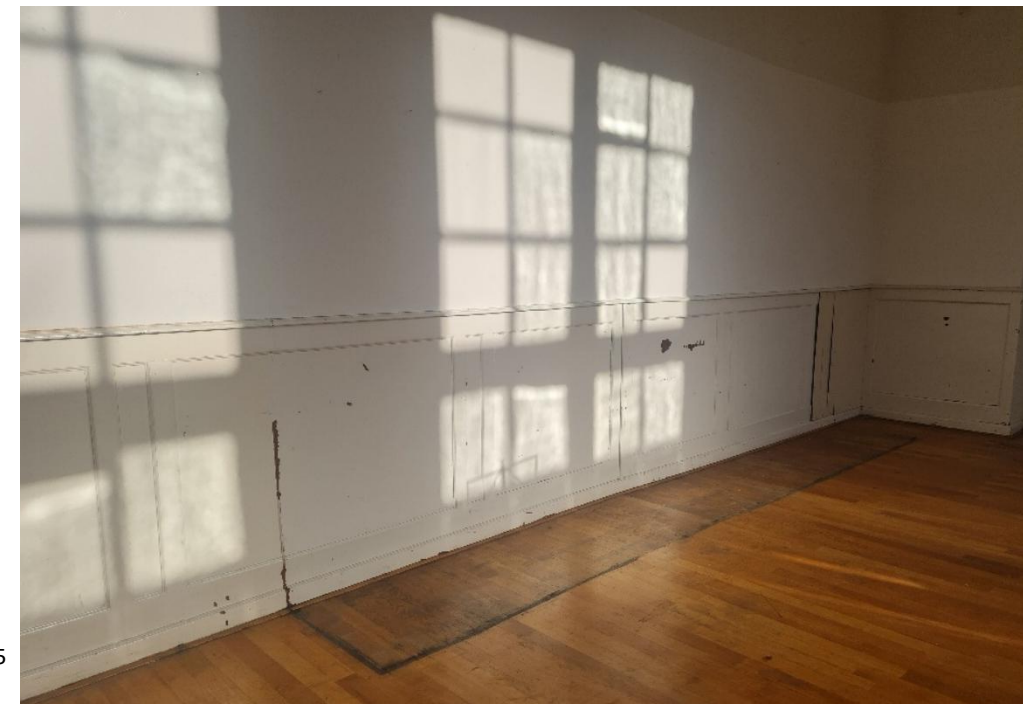
De lambrisering dateert uit de bouwtijd. In de rechterhoek is deze vernieuwd/aangepast.

Vloer: verhoogde houten vloer, deze is van latere datum. De scheidingswand die hier ooit stond is namelijk niet zichtbaar.

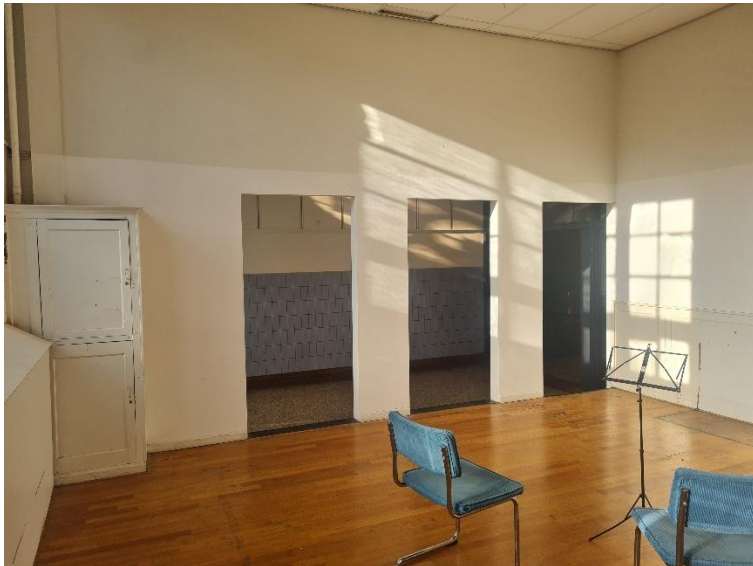
Begane grond: ruimte aan de voorzijde met zicht op de gang. Alleen de laatste opening is oorspronkelijk (hier zat een paneel deur). De kast links dateert vermoedelijk uit de bouwtijd (1909). Geheel rechts is de oorspronkelijke lambrisering.

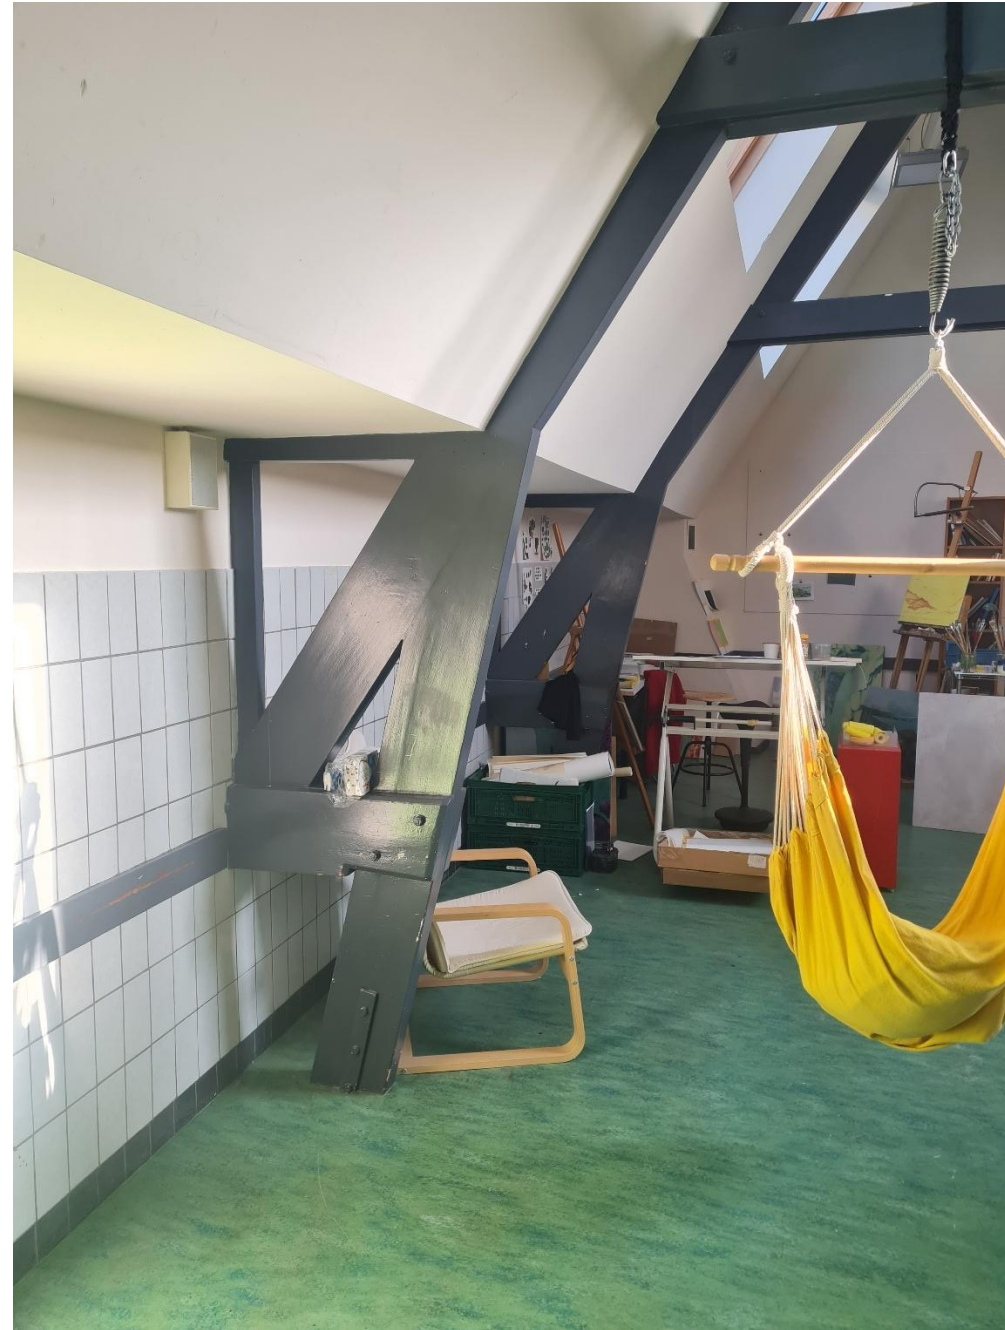
Zolderverdieping, buiten de constructie en dakkapel is er geen oorspronkelijke afwerking.

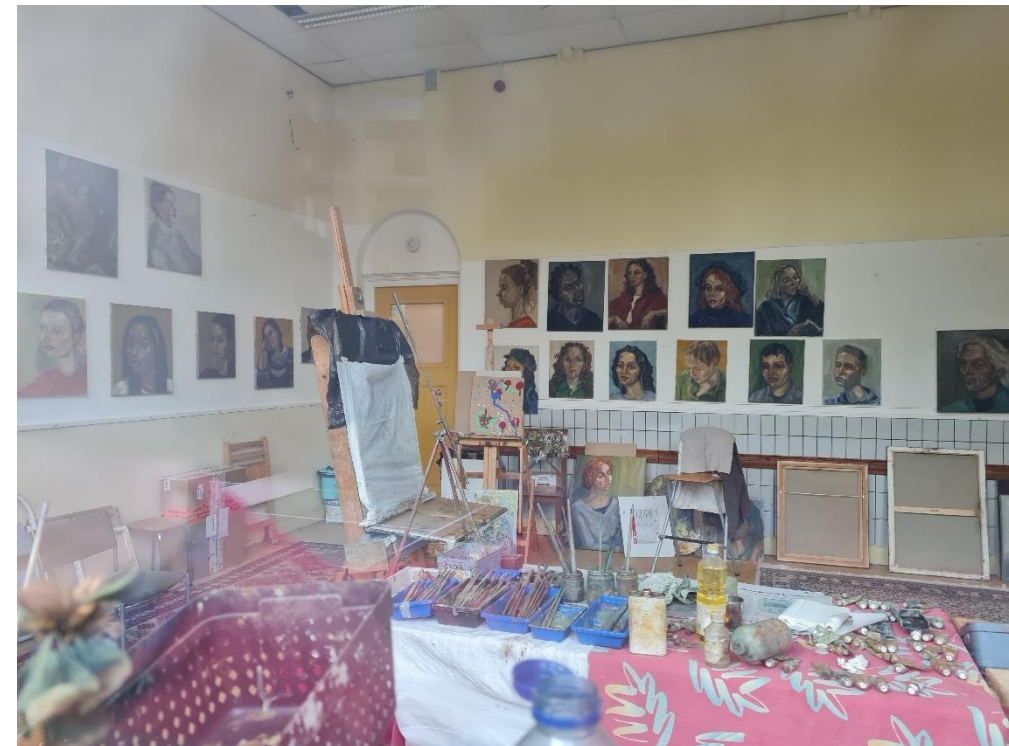
Het eerste lokaal met de oorspronkelijke deur naar de gang.

- De lokalen hadden in deze bouwphase nog geen ramen naar de gang zijde (volgens de bouwtekening). Het raam is vermoedelijk later toegevoegd.

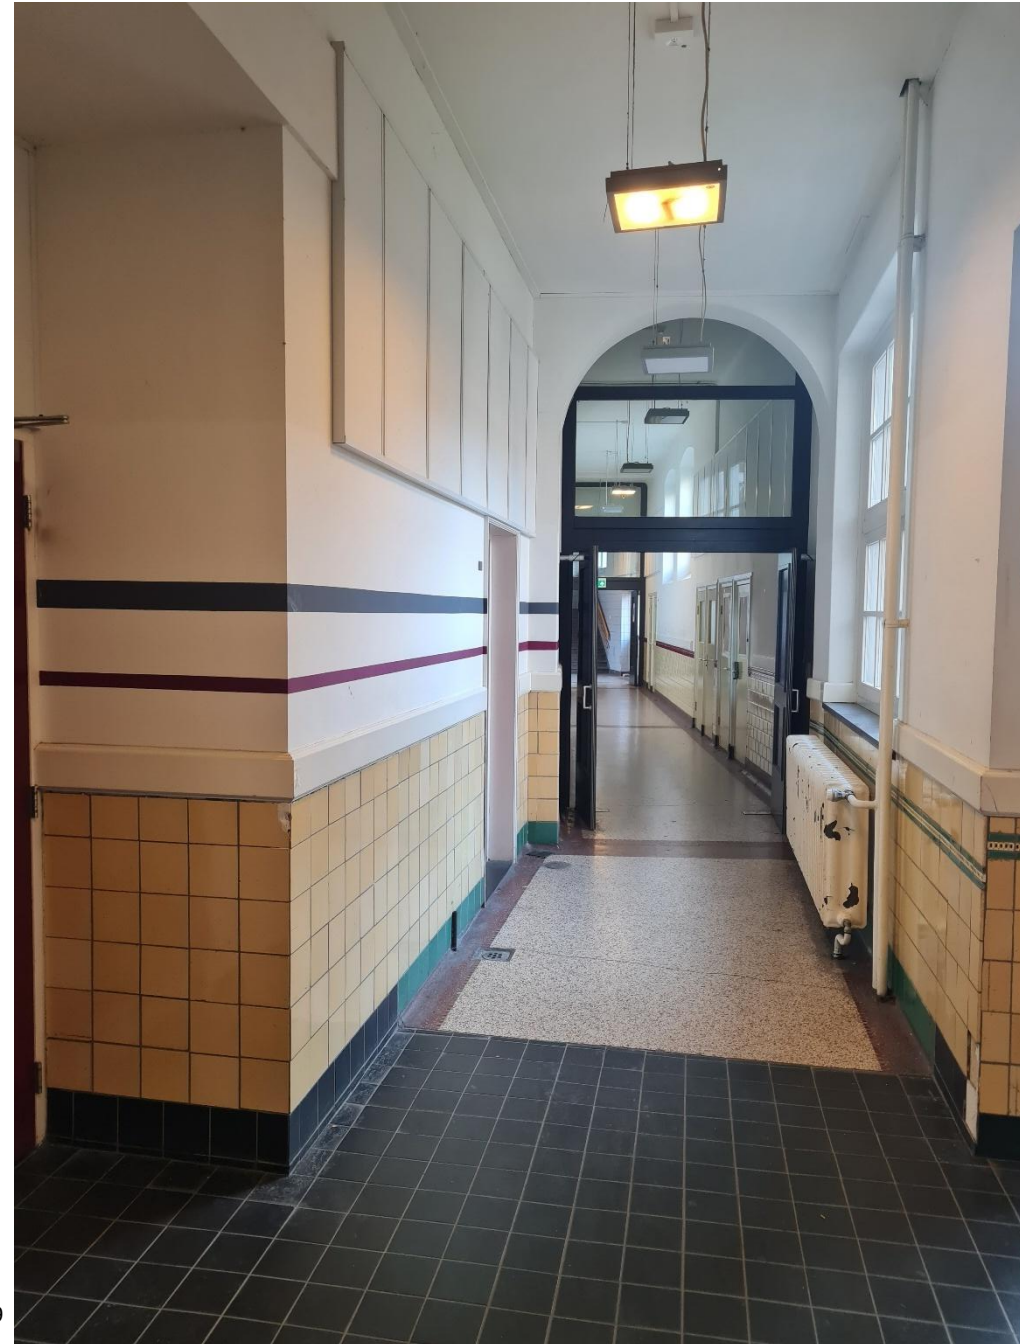
De zwarte vloertegels dateren uit de tijd dat de scholen van de Kromme Nieuwegracht en Nobeldwarsstraat werden gekoppeld. De lambrisering met groene accenten dateert uit 1922 en de lambrisering met rode accenten (na de branddeur) dateren uit 1909.

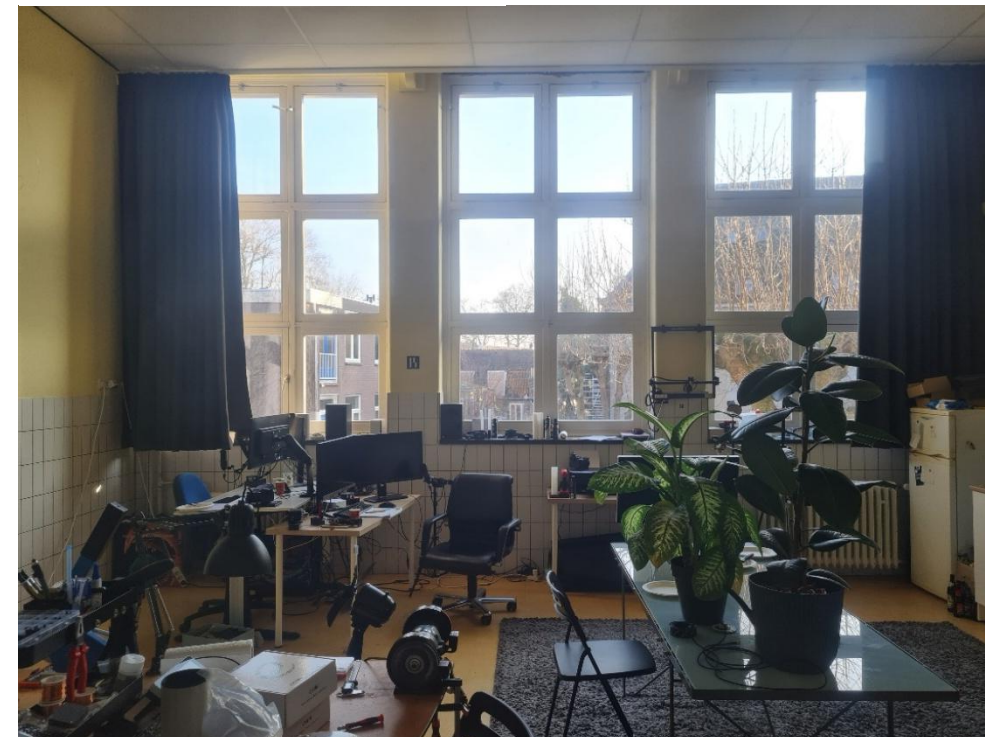
De lokalen uit 1909 hebben niet meer hun oude afwerking.

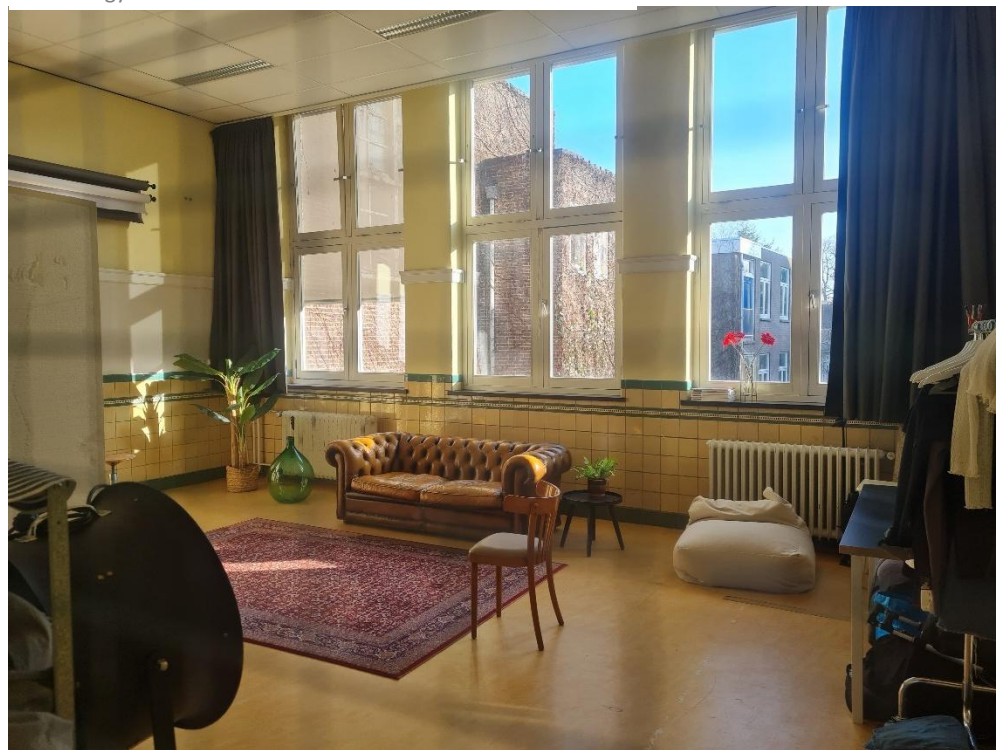
Klaslokaal uit 1922 (1<sup>e</sup> verdieping) met de oorspronkelijke tegellambriserings, lijstwerk langs de wanden, vensterbanken en inbouwkast met dubbele paneeldeur.

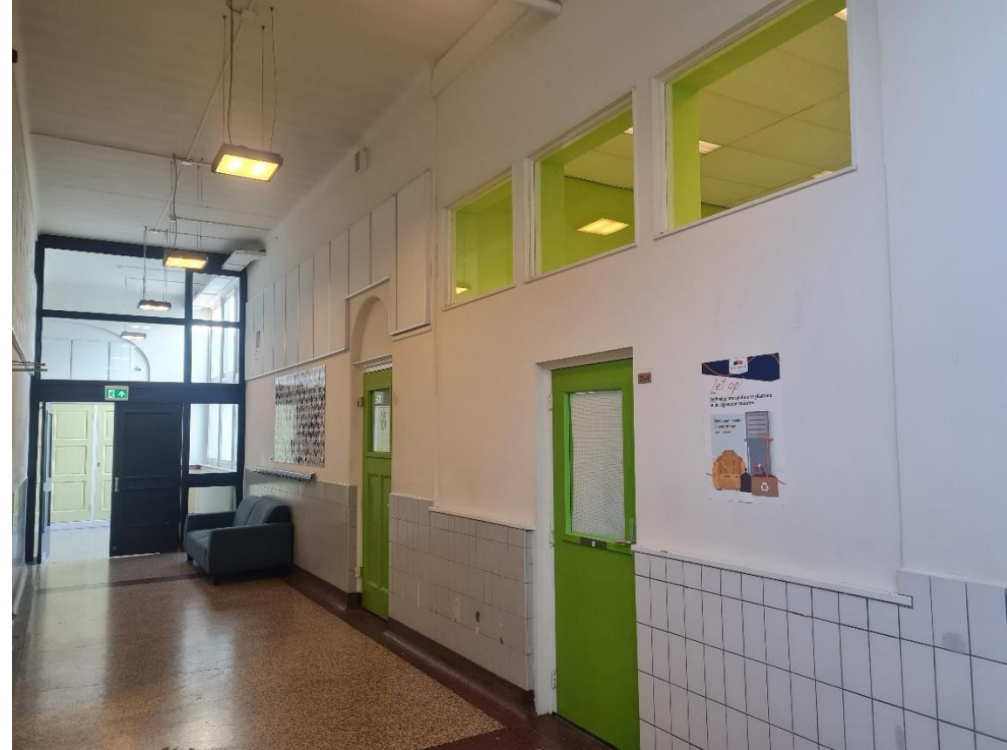
Voorste deel van de gang (2<sup>e</sup> verdieping) met links de nieuwe branddeur. De deur onder de boognis geeft toegang tot het oorspronkelijke lokaal. De deur rechts hiervan is een latere toevoeging. Hier zat oorspronkelijk een venster met daarachter een binnenplaats. De vloer dateert uit 1909, de tegellambrisering uit 1961-1968 of later.

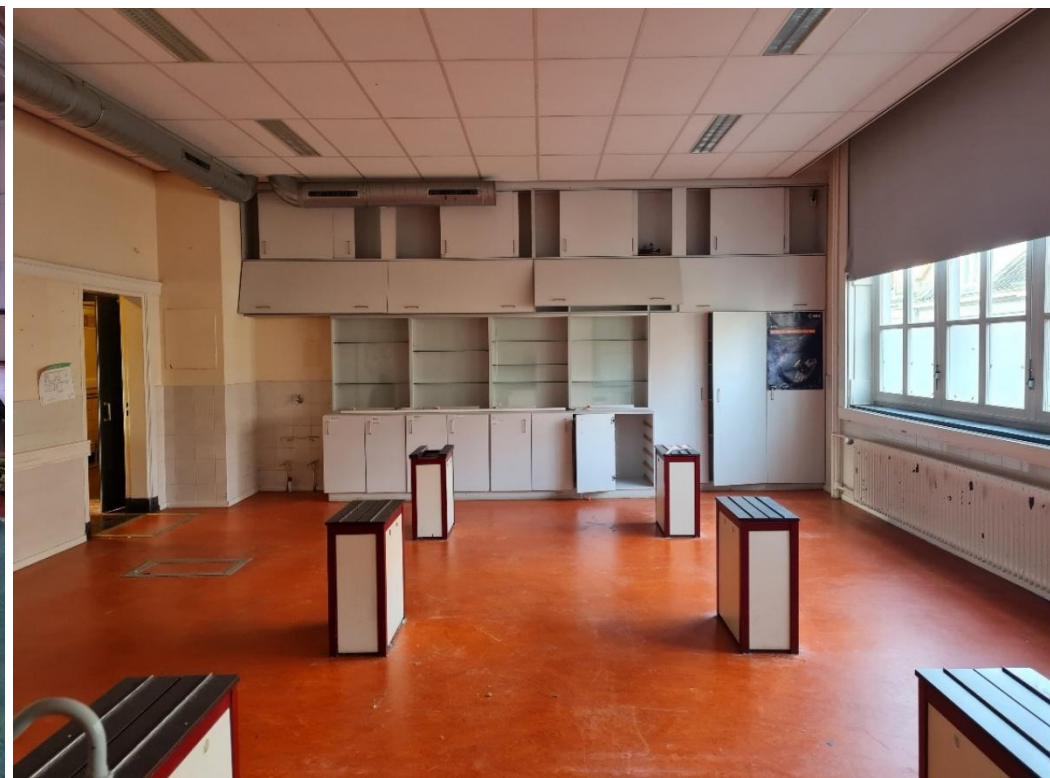
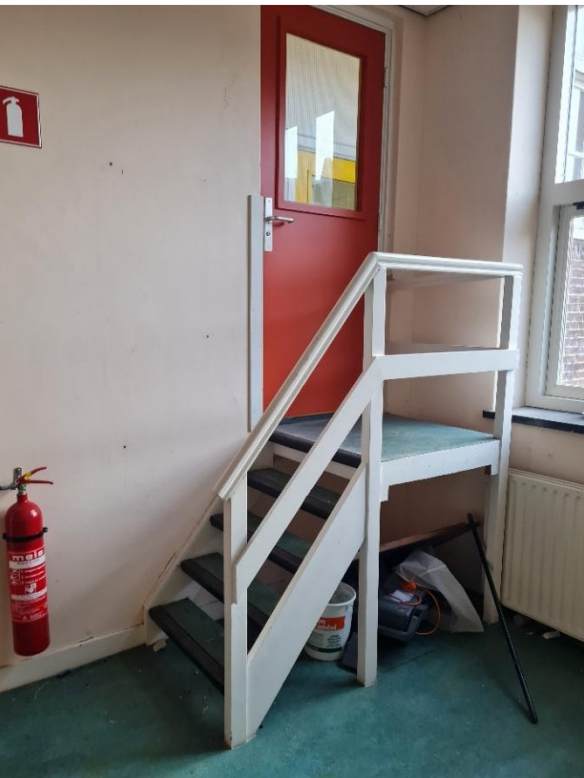
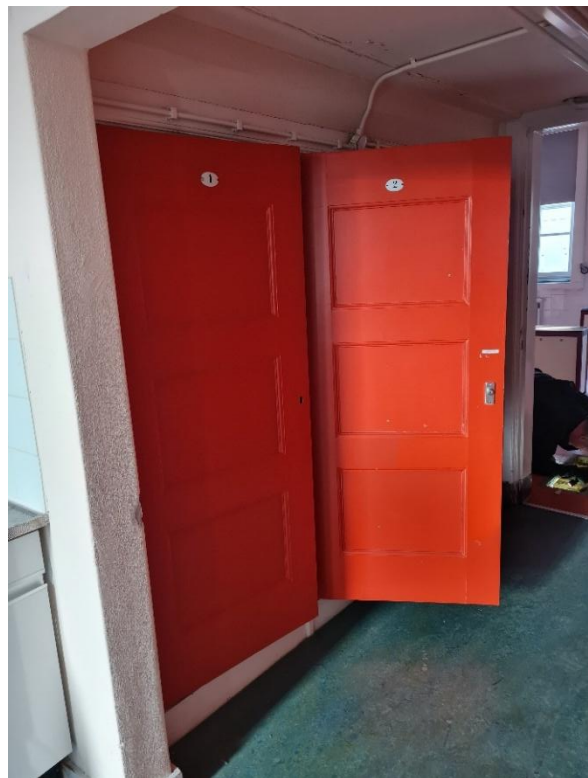
Scheikunde lokaal aan de zijde van het plein. De praktijktafels zijn van latere datum. De lambriserings, lijsten langs de wanden raam en deuren dateren nog uit de bouwtijd (naar de kleine ruimte heeft een opdekplaat). Achter het systeemplafond bevindt zich de oorspronkelijke afwerking (gestucte plafonds met lijstwerk, met eveneens gestucte balken).

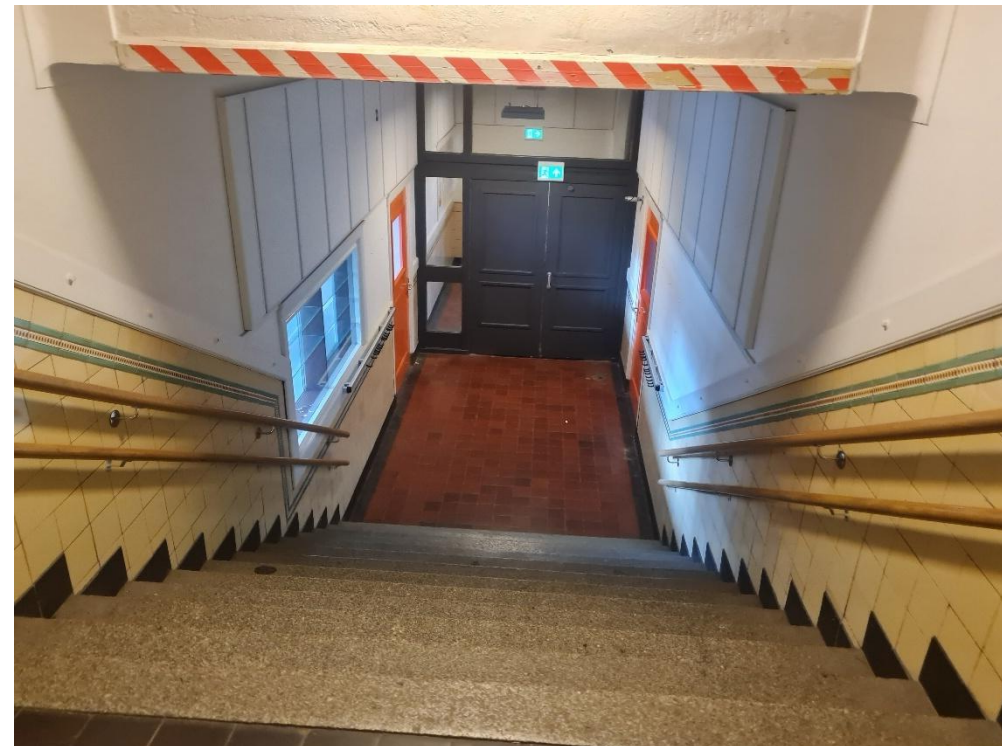
Hoge trap die toegang geeft tot de verdieping boven de gymzaal.

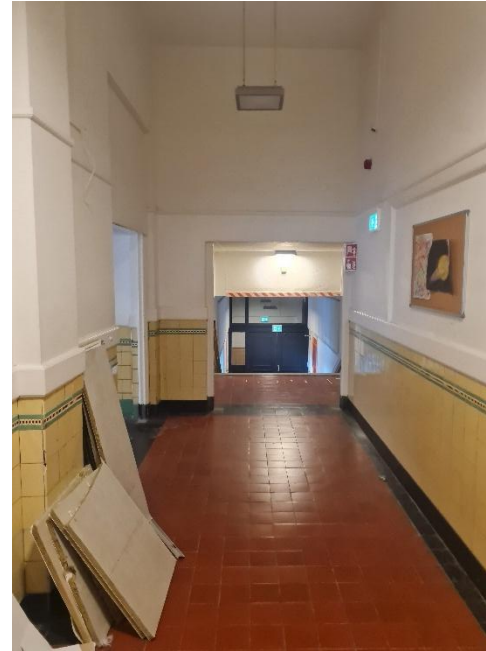
De gang boven de gymzaal.

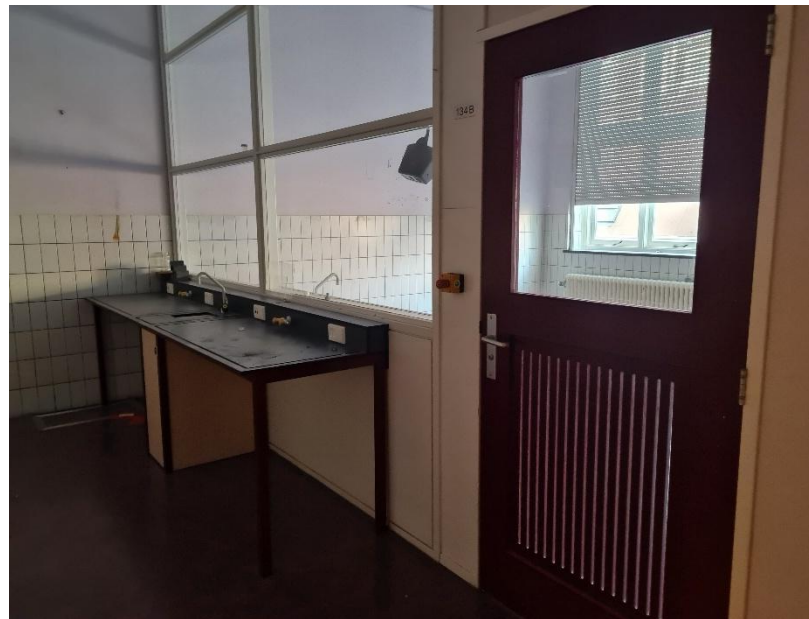
Het eerste lokaal is later voorzien van een tussenmuur (2<sup>e</sup> helft 20<sup>e</sup> eeuw)

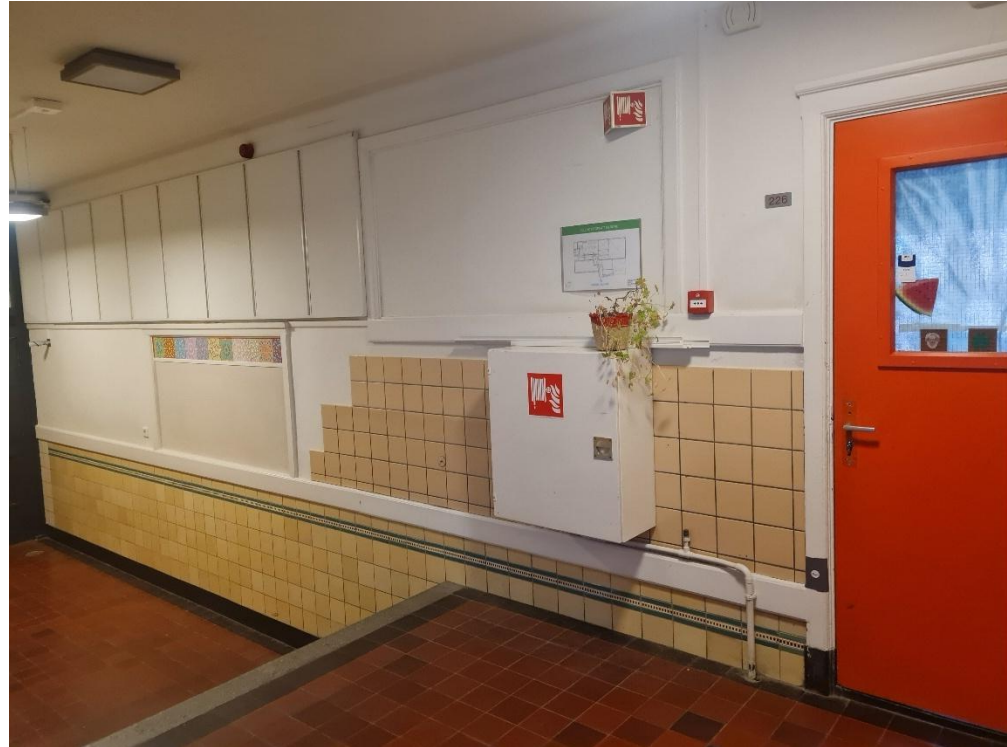
Toen beide bouwdelen ter hoogte van de 2<sup>e</sup> verdieping met elkaar verbonden werden, werd hier een trap geplaatst, lambrisering en deur werden aangepast. Er kwam een nieuw venster naast de deur.
