Datum : 9 mei 2025  
Kenmerk : 25004-02 v2  
Onderwerp : Resultaten asfaltonderzoek Foarstrjitte, De Westereen

Hierbij ontvangt u de resultaten van een asfaltonderzoek ter plaatse van de Foarstrjitte in De Westereen.

Aanleiding van het onderzoek is het verwijderen en afvoeren van het asfalt. Het doel van het onderzoek is het vaststellen of er sprake is van teerhoudend of teervrij asfalt.

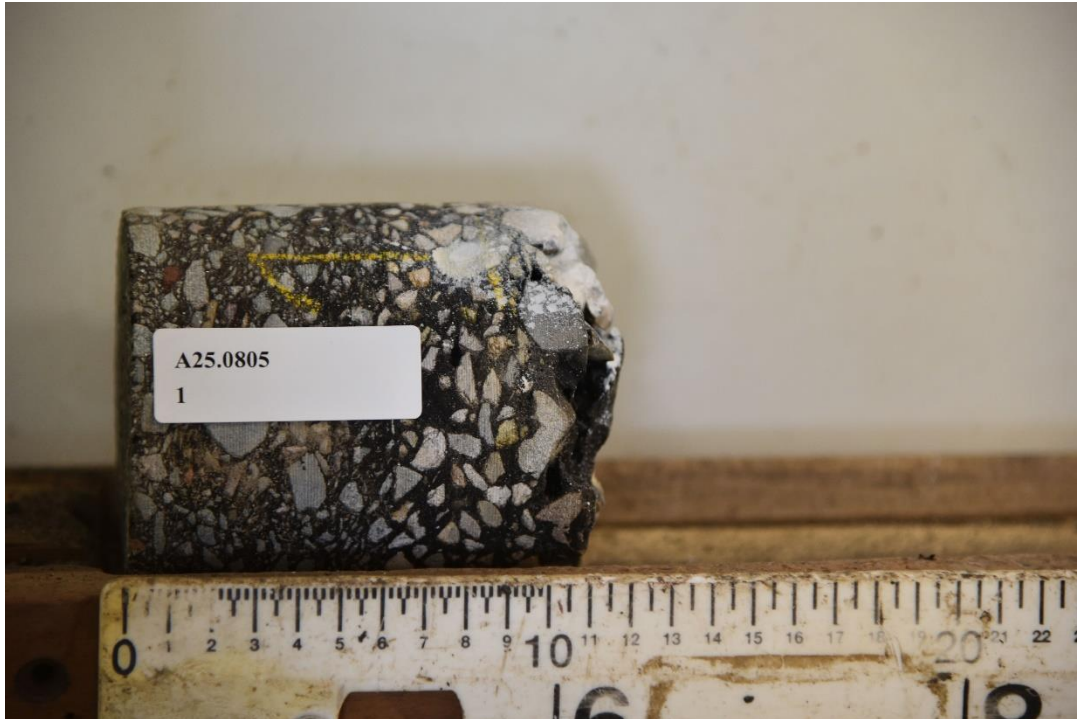
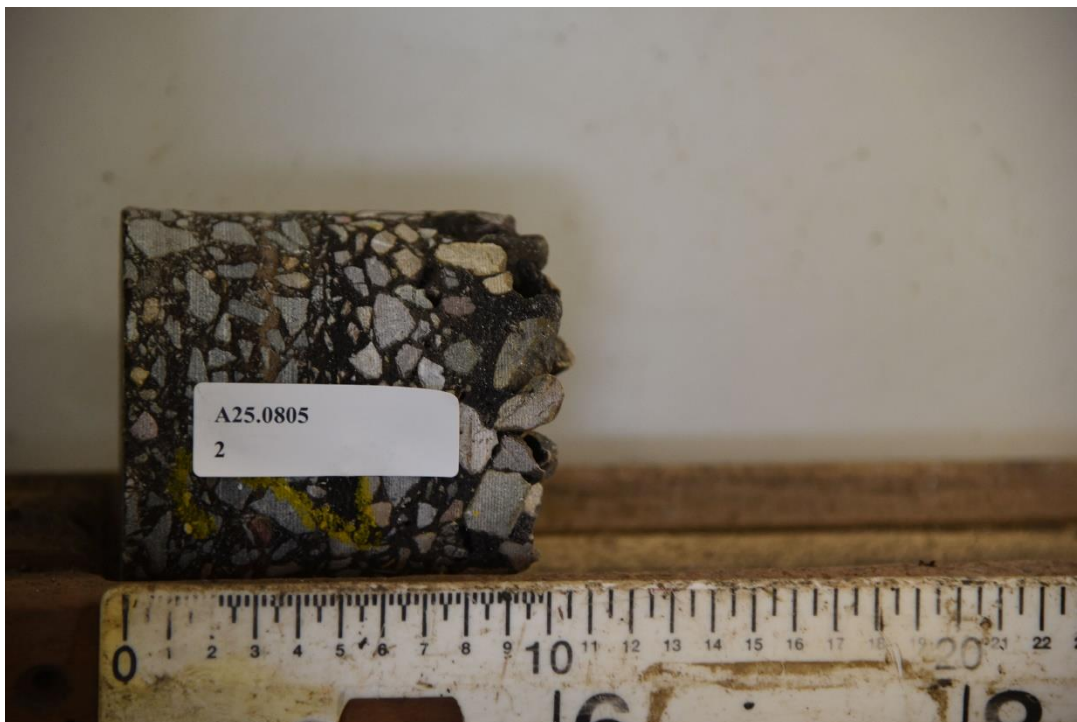
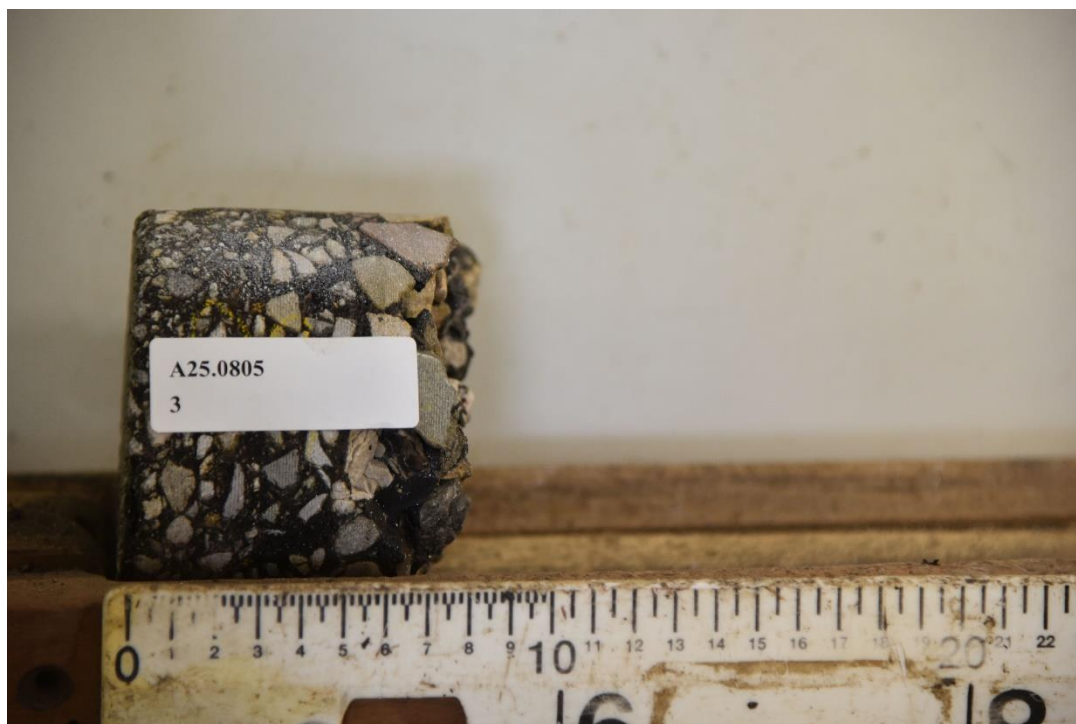
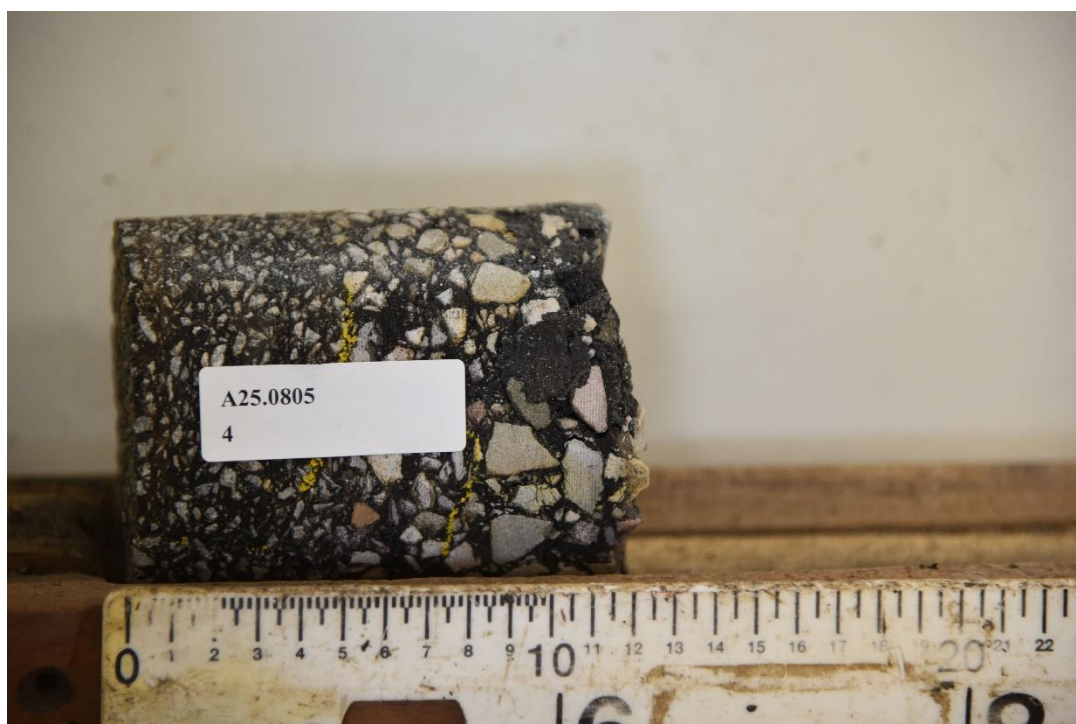
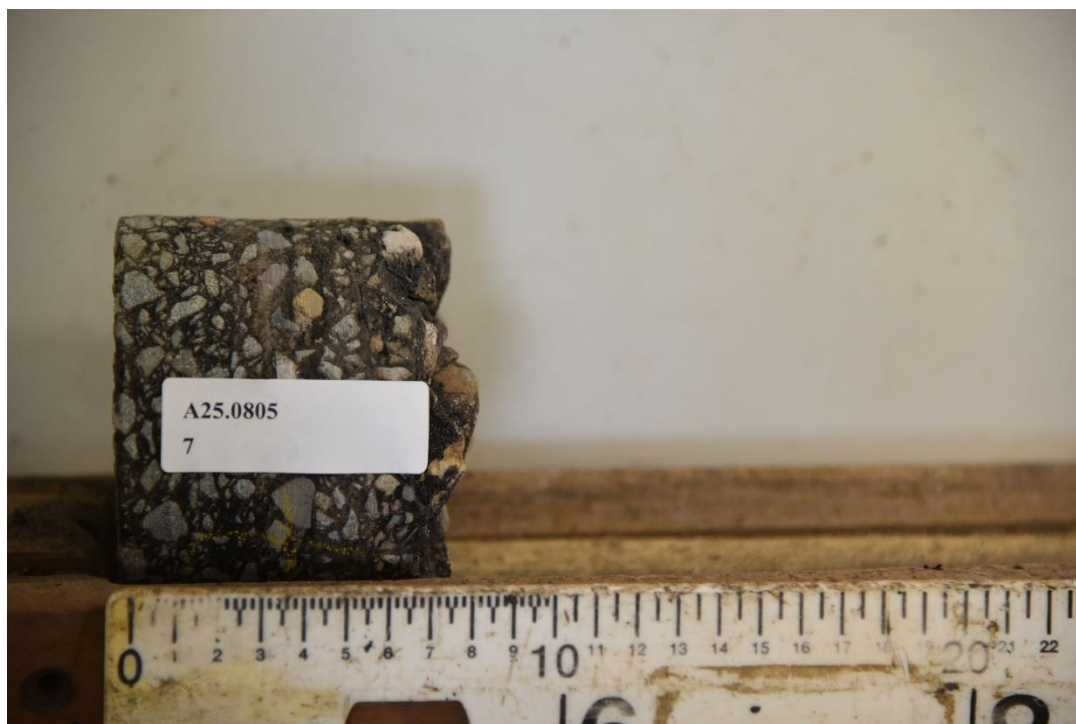
**bijlage 2 : Foto's**

In bijlage 2 zijn de foto's toegevoegd.
