## Gemeente Roermond

Stadhuis

Naam: Stadhuis

### 2. Preventie rapportage

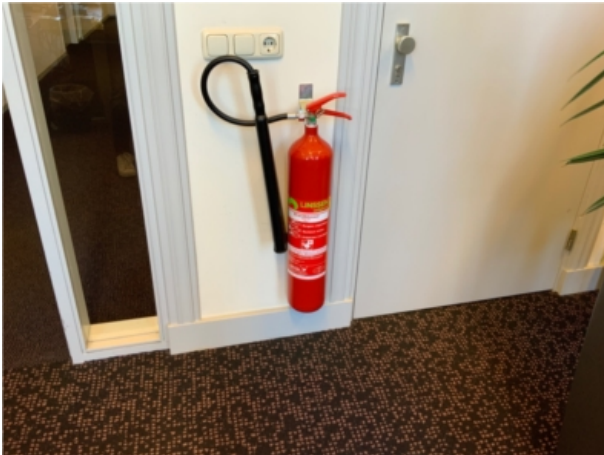
#### Blusmiddelen

Brandblussers aanwezig en worden periodiek onderhouden.

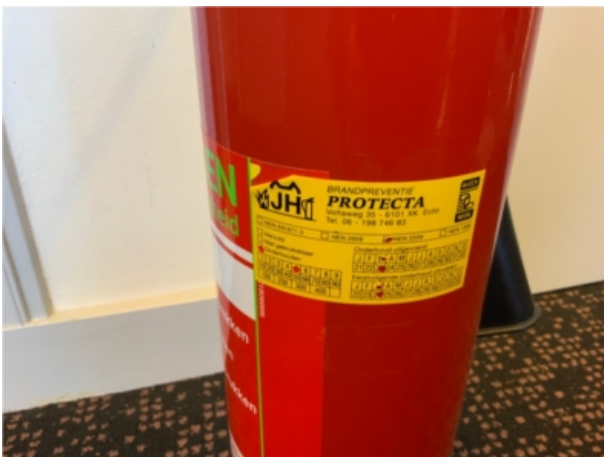
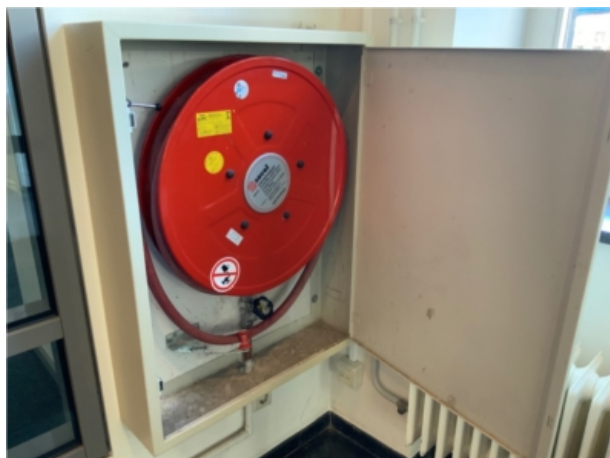
### Brandslanghaspels

Brandslanghaspels aanwezig en worden periodiek onderhouden.

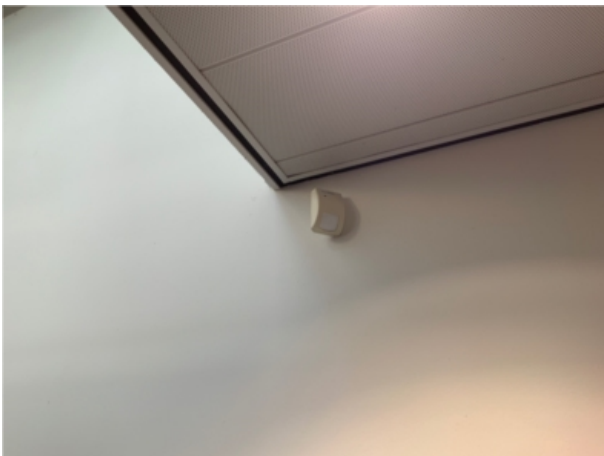
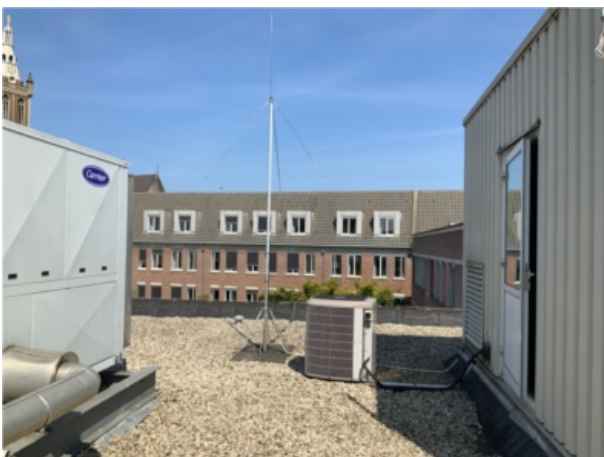
#### Bliksem- en aardingsbeveiliging

Bliksem- en aardingsbeveiliging aanwezig en wordt periodiek onderhouden.

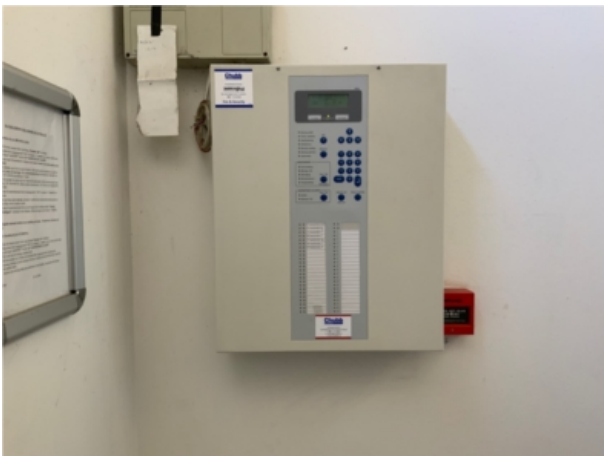
#### BMI Brandmeldinstallatie

Brandmeldinstallatie aanwezig met doormelding aan PAC/RAC en wordt jaarlijks onderhouden.

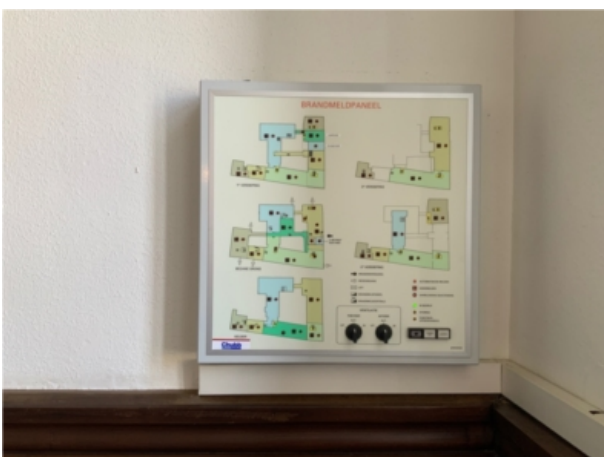
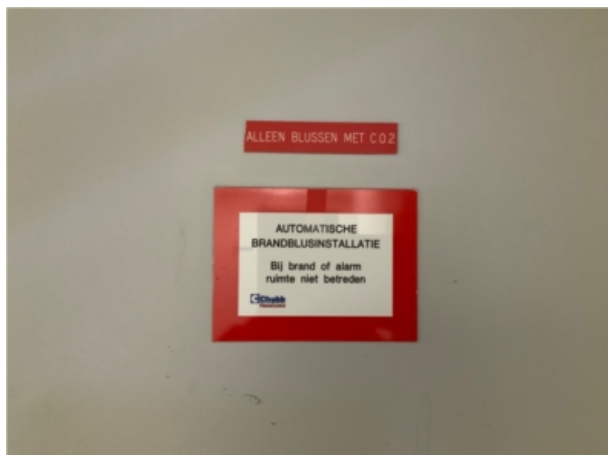
#### Blusgasinstallatie

Blusgasinstallatie aanwezig en wordt periodiek onderhouden.

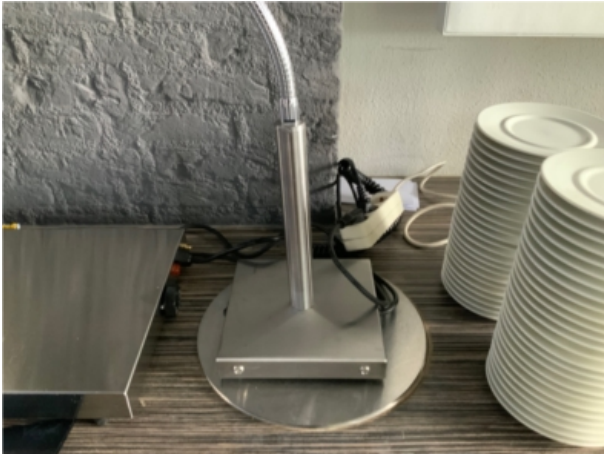
### Stekkerdozen / verlengsnoeren / kabelhaspels

Bij verkeerd gebruik van stekkerdozen, verlengsnoeren en kabelhaspels kan brand ontstaan. Probeer daarom het gebruik ervan ook tot een minimum te beperken. Enkele tips bij gebruik van stekkerdozen, verlengsnoeren en kabelhaspels:

| <b>Aanvullende preventie maatregelen</b> | <b>Status</b> |
|---|---|
| Stekkerdozen / verlengsnoeren / kabelhaspels | <b>Laag</b> |

- \* Gebruik enkel om elektrische apparatuur tijdelijk van stroom te voorzien. Voor vaste opgestelde installaties uitsluitend een vaste 230V of 360V aansluiting gebruiken.
- \* Rol verlengsnoeren altijd helemaal uit als je die gebruikt. Een opgerold snoer in een kabelhaspel kan erg warm worden.
- \* Voorkom vuil en verwijder stofnesten
- \* Let er bij het gebruiken van een haspel op dat je niet meer vermogen (watt) aansluit dan het aangegeven maximale vermogen van de haspel. Sluit daarom grote stroomverbruikers altijd rechtstreeks aan op een vaste aansluiting.
- \* Gebruik nooit meer dan één verlengsnoer/stekkerdoos/haspel tussen apparatuur en de vaste aansluiting

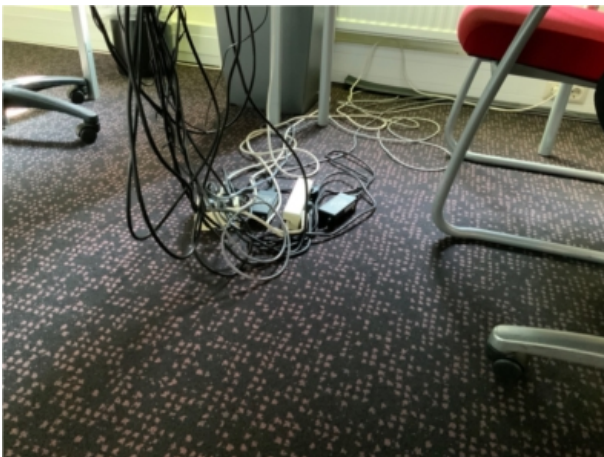
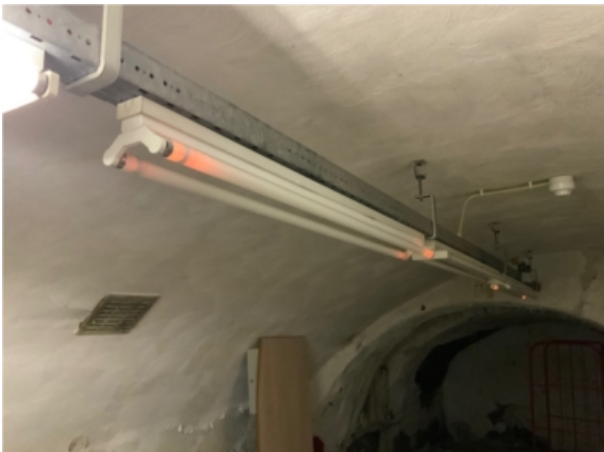
### Defecte TL-verlichting

Als een TL buis defect is en gaat knippen probeert het voorschakelapparaat in het armatuur steeds weer om de TL buis op te starten. Hierdoor wordt het voorschakelapparaat extreem warm. Met als gevolg dat kabels en andere plastic onderdelen zo heet worden dat deze gaan smelten of zelfs brand ontstaat. Ook kan er kortsluiting optreden en armaturen onder spanning komen te staan met alle gevolgen van dien. Om gevaarlijke situaties te voorkomen dienen defecten TL buizen altijd direct vervangen te worden inclusief het voorschakelapparaat.

| <b>Aanvullende preventie maatregelen</b> | <b>Status</b> |
|---|---|
| Defecte TL-verlichting | <b>Hoog</b> |

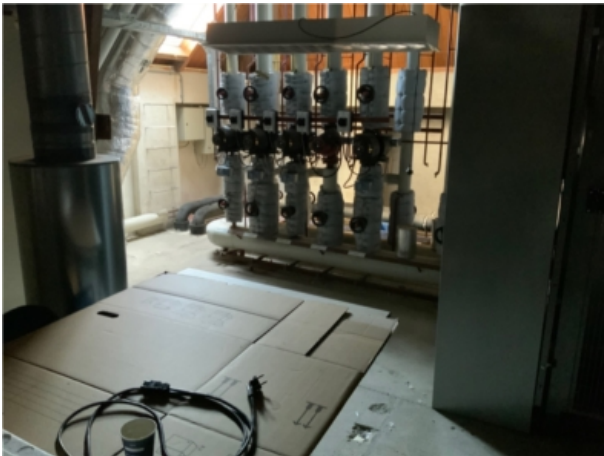
#### Vloeistofdetectie plaatsen

Lekkageschade is een van de meest voorkomende schades in gebouwen. Jaarlijks worden veel bedrijven getroffen door lekkage met vaak duizenden euro's schade als gevolg. De oorzaak van een lekkage kan onder andere zijn; nalatigheid, montagefout, stijging grondwater, achterstallig onderhoud of zelfs een overstroming.

| <b>Aanvullende preventie maatregelen</b> | <b>Status</b> |
|---|---|
| Vloeistofdetectie technische ruimte | <b>Laag</b> |

Om lekkage snel te detecteren adviseren wij vloeistofdetectie te plaatsen in de technische ruimten. Voor een snelle alarmopvolging dient de vloeistofdetectie aangesloten te worden op het gebouwbeheersysteem met doormelding.

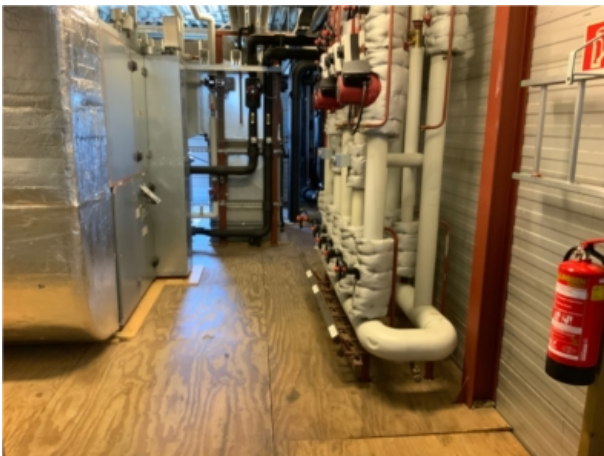
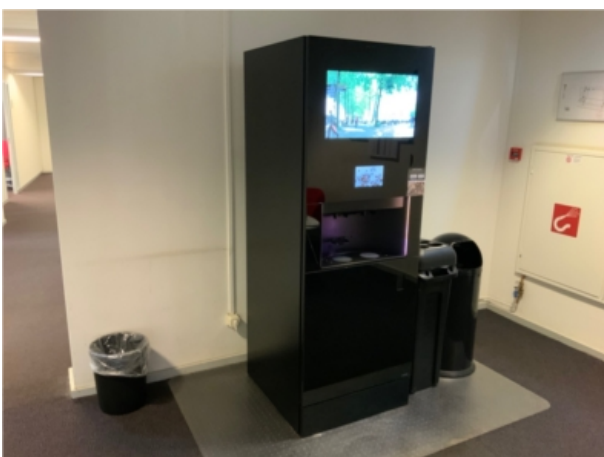
#### Plaatsen waterslot

| <b>Aanvullende preventie maatregelen</b> | <b>Status</b> |
|---|---|
| Plaatsen waterslot | <b>Laag</b> |

Wij adviseren om op alle plaatsen waar koffiezetautomaten, wasmachines en vaatwassers direct zijn aangesloten op de waterleiding te voorzien van een waterslot.

Een waterslot zorgt ervoor dat er per keer maar een beperkt aantal liter water uit de kraan kan stromen. Dus als er een lekkage ontstaat, sluit het waterslot de watertoevoer al snel af.

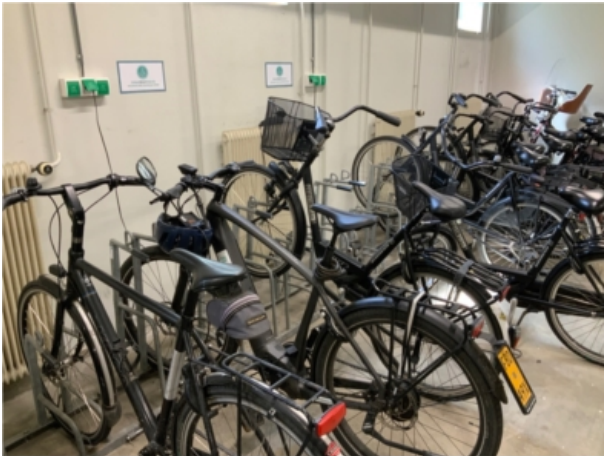
#### Het gebruik van Lithium-ion accu's

Het gebruik van (Lithium-ion) accu's is helaas niet zonder gevaar. Met name bij het overladen kan er brandgevaar optreden, als er een kortsluiting ontstaat of als de accu met water in aanraking komt. Ook als de accu niet op een juiste en veilige manier worden opgeladen kan brand ontstaan.

Bij accu's kan er heftige ontbranding plaatsvinden ook wel thermal runaway genoemd. De gassen die vrijkomen zijn giftig. Adem deze dus niet in.

| <b>Aanvullende preventie maatregelen</b> | <b>Status</b> |
|---|---|
| Het gebruik van (Lithium-ion) accu's | <b>Middel</b> |

- \* De acculaders minimaal 1 meter rondom vrijhouden van brandbare materialen.
- \* Laad een accu op in de buurt van een rookmelder met doormelding aan brandmeldcentrale.

- \* Laad de accu bij voorkeur overdag op.
- \* Laad de accu's na werktijd op in een brandwerende opslagvoorziening met een bouwkundige brandwerendheid van minimaal 60 minuten.

- \* Herken de signalen. Is er sprake van lekkende vloeistof, (overmatige) hitte, sterke geur, rook of vonken? Stop onmiddellijk met het gebruik van het apparaat en haal het apparaat los van de oplader. Breng (indien dit veilig kan) het apparaat naar buiten en uit de buurt van brandbare materialen. "

- \* Gebruik alleen de originele oplader die bij dit type en merk accu hoort
- \* Is de accu gevallen, beschadigd of vervormd? Leg 'm buiten neer en vervang door een nieuwe accu.

- \* Plaats de accu tijdens het opladen op een stabiele, onbrandbare plek.

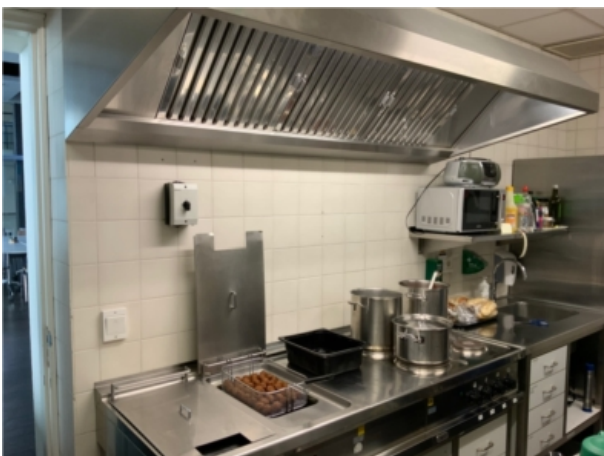
#### Vetkanaal reinigen

Vetafzetting in het afzuigstelsel verlaagt het vlampunt. Het gevaar van een vervuild vetkanaal is dan ook dat deze bij aanraking met vuur erg snel ontvlamt. Het vuur verplaatst zich vervolgens razendsnel door het gehele afzuigstelsel. Een klein keukenbrandje kan op deze manier al snel omslaan in fikse brand met grote schade als gevolg.

| <b>Aanvullende preventie maatregelen</b> | <b>Status</b> |
|---|---|
| Vetkanaal reinigen | <b>Laag</b> |

Over het algemeen wordt aangeraden om vetkanalen minimaal één keer per jaar volledig te laten reinigen inclusief eventuele afzuigkappen en ventilatoren.

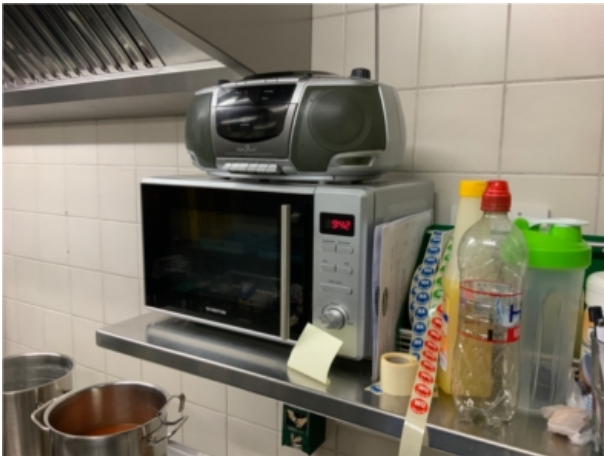
#### NEN 3140 keuring huishoudelijke apparatuur

De meeste elektrische branden worden veroorzaakt door defecte, oude of verouderde huishoudelijke apparatuur. Huishoudelijke apparaten (radio's, koffiezetapparaten, waterkokers enz), al dan niet van huis meegenomen, vallen onder de arbeidsmiddelen richtlijn en zijn hierdoor NEN 3140 plichtig.

| <b>Aanvullende preventie maatregelen</b> | <b>Status</b> |
|---|---|
| Huishoudelijke apparatuur | <b>Middel</b> |

Met betrekking tot de aansprakelijkheid vallen deze apparaten onder de verantwoordelijkheid van het bedrijf en dienen hierdoor meegenomen te worden tijdens een periodieke inspectie.

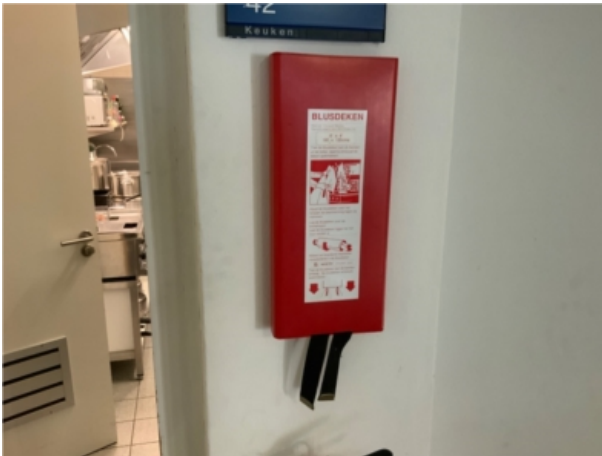
#### Blusdeken

Blusdekens hebben als doel de zuurstoftoevoer bij een brand te stoppen. Door het bedekken van de brandhaard met een blusdeken kan er geen zuurstof meer bij de brand komen en dooft de brand.

Een blusdeken is gemaakt van onbrandbare of slecht-brandbare stof en hangt vaak aan de wand in een opvallende rode behuizing.

| <b>Aanvullende preventie maatregelen</b> | <b>Status</b> |
|---|---|
| Blusdeken zonder CE-keurmerk | <b>Laag</b> |

Er is de afgelopen jaren veel discussie ontstaan over de nut en noodzaak van het gebruik van blusdekens. In zijn algemeenheid wordt geadviseerd om alleen blusdekens toe te passen die NEN-EN 1869 (2019) gekeurd zijn.

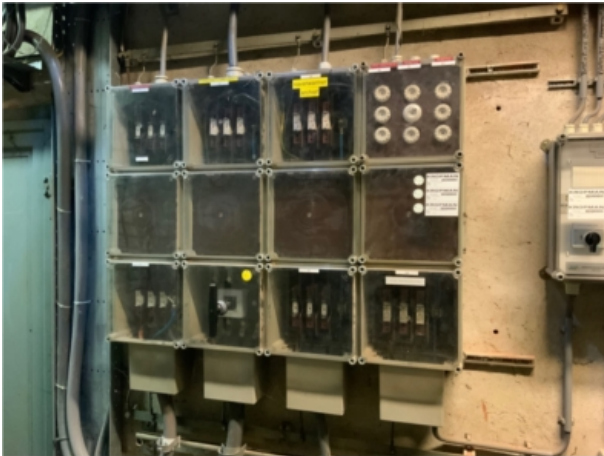
#### Keuring elektrische installatie

Naar schatting wordt één op de drie branden veroorzaakt door een ondeugdelijke elektra installatie. Hierbij kan er onder andere sprake zijn van overbelasting, ondeskundige reparaties, slechte verbinding of ouderdom van de installatie.

| <b>Aanvullende preventie maatregelen</b> | <b>Status</b> |
|---|---|
| Elektrische installatie is niet periodieke gekeurd. Keuring opgenomen als preventie. | <b>Laag</b> |

Om de risico's van elektrisch installatie vast te stellen adviseren wij dan ook eens in de drie jaar een gecombineerde SCIOS Scope 8 (NEN 3140) en 10 (NTA 8220) keuring te laten uitvoeren. Laat deze keuring bij voorkeur uitvoeren door een onafhankelijk keuringsbureau en welke gecertificeerd is door de SCIOS, zie ook : <https://www.scios.nl/aangesloten-bedrijven>

- Controle en inventarisatie eventuele aandachtspunten voorgaande keuringen
- Controle juistheid installatie tekeningen en schema's
- Visuele inspectie en metingen elektrische verdeelinstallatie
- Thermografisch onderzoek naar hotspots en andere warmtebronnen

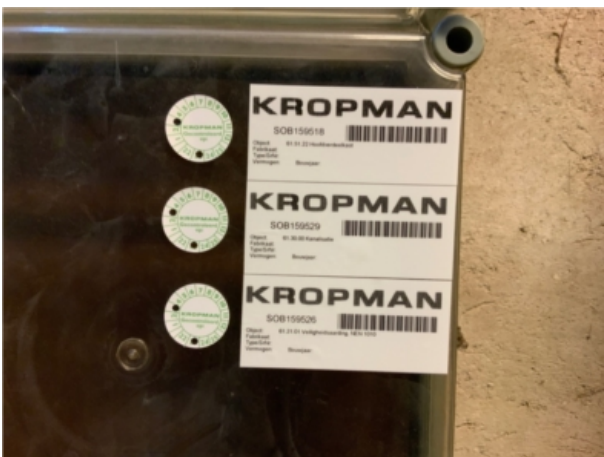
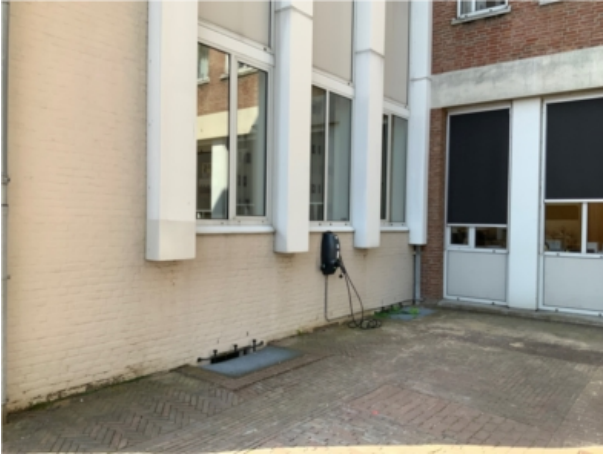
Het gebouw heeft de beschikking over laadvoorzieningen voor elektrische auto's aan de buitengevel.

| <b>Aanvullende preventie maatregelen</b> | <b>Status</b> |
|---|---|
| Het gebouw heeft de beschikking over laadvoorzieningen voor elektrische auto's aan de buitengevel. | <b>Hoog</b> |

Houdt bij het plaatsen van buiten oplaadpunt rekening met de volgende zaken:

- Laadpunten minimaal 10 meter van de gevel.
- Indien de gevel minimaal 60 minuten brandwerend is kan het laadpunt in bepaalde omstandigheden ook tegen de gevel geplaatst worden. (Heeft niet de voorkeur)
