## Gemeente Roermond

Bisschoppelijk College Broekhin

Rapportage referentie: Prj23061285

### 2. Preventie rapportage

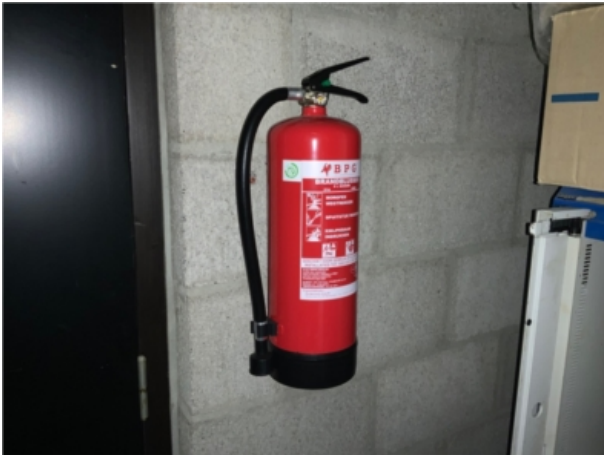
#### Blusmiddelen

Brandblussers aanwezig en worden periodiek onderhouden.

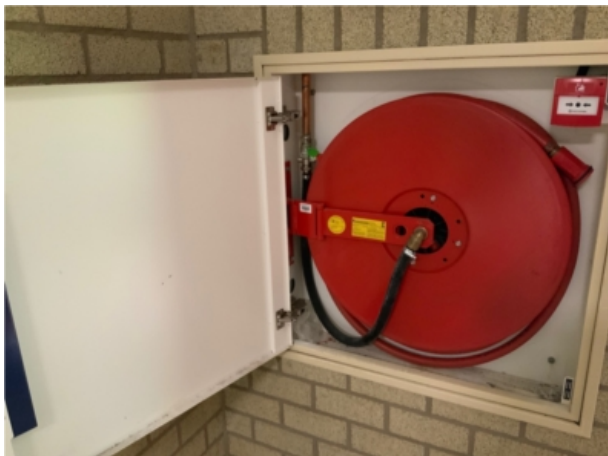
### Brandslanghaspels

Brandslanghaspels aanwezig en worden periodiek onderhouden.

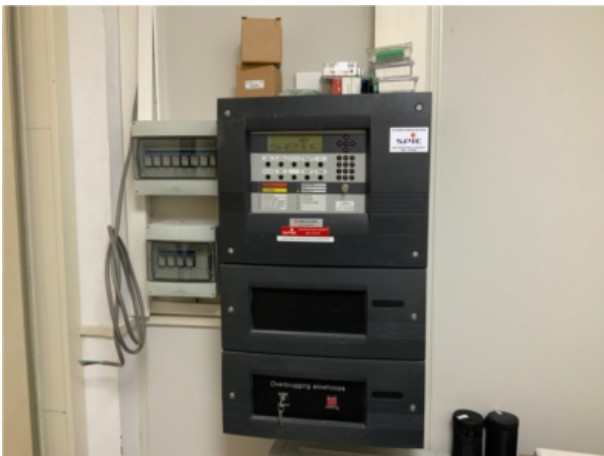
#### BMI Brandmeldinstallatie

Brandmeldinstallatie aanwezig met doormelding aan PAC/RAC en wordt jaarlijks onderhouden.

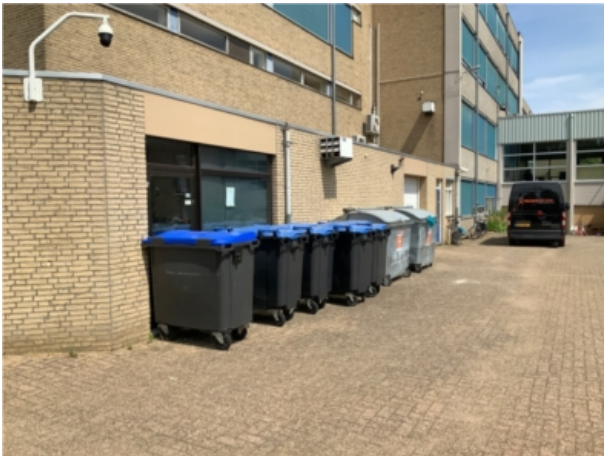
#### Afvalcontainers / brandbare buitenopslag

Naar schatting ontstaat ca. 20% van de branden in afvalcontainers en spullen die buiten zijn opgeslagen. Neem daarom voorzorgsmaatregelen om brandstichting tot een minimum te beperken.

- \* Sla uw brandbare zaken zoveel mogelijk binnen op.
- \* Houdt buitengevels aan de buitenzijde minimaal 10 meter vrij van brandbare materialen en afvalcontainers.
- \* Gebruik voor afvalopslag containers die afsluitbaar zijn met een slot.
- \* Zet uw containers vast, zodat deze niet eenvoudig verplaatst kunnen worden.
- \* Richt voor buitenopslag een vaste plek in, buiten het zicht van de openbare weg.

| <b>Aanvullende preventie maatregelen</b> | <b>Status</b> |
|---|---|
| Afvalcontainers / brandbare buitenopslag | <b>Laag</b> |

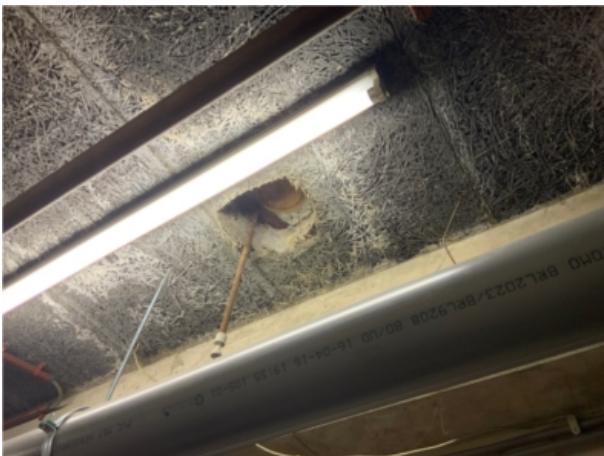
#### Brandwerende doorvoeringen

Wij troffen doorvoeringen in brandwerende scheidingswanden aan die niet of onvoldoende brandwerend zijn afgedicht. Hierdoor kan rook, roet, hitte of vuur via deze doorvoering zich verspreiden naar andere brandcompartimenten. Wij adviseren u een controle uit te laten voeren door een hiervoor gecertificeerd bedrijf en de ondeugdelijke doorvoeringen te herstellen.

Graag ontvangen wij na herstel van de gebreken een bevestiging en opleveringsrapport van de uitgevoerde werkzaamheden.

| <b>Aanvullende preventie maatregelen</b> | <b>Status</b> |
|---|---|
| Brandwerende doorvoeringen | <b>Middel</b> |

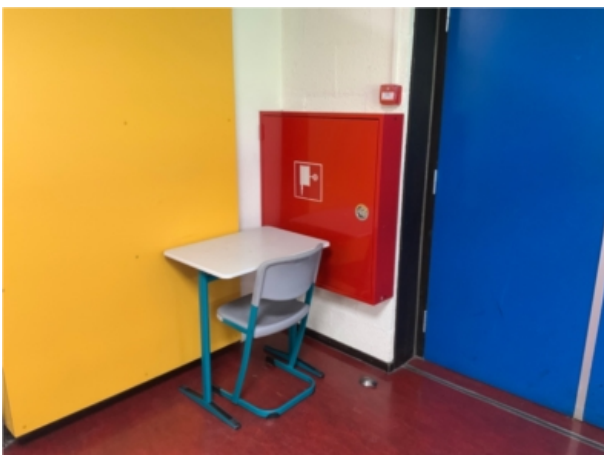
#### Blusmiddelen vrijhouden

Alle brandblussers en brandslanghaspels dienen goed zichtbaar en bereikbaar te zijn zodat deze bij een (beginnende) brand snel kunnen worden ingezet. Tijdens onze inspectie waren een aantal blusmiddelen slecht bereikbaar doordat er opslag voor of tegen waren geplaatst.

| <b>Aanvullende preventie maatregelen</b> | <b>Status</b> |
|---|---|
| Blusmiddelen vrijhouden | <b>Laag</b> |

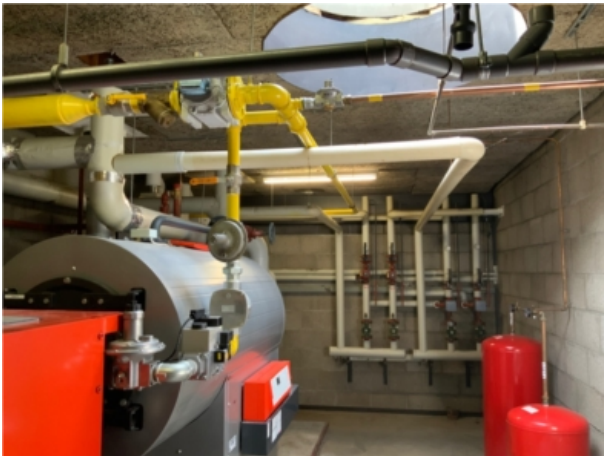
#### Brandmeldinstallatie uitbreiden (technische ruimte)

De installaties in de technische ruimte zijn brandgevaarlijke apparaten. Vanwege dit brandrisico adviseren wij een rookmelder te plaatsen in de technische ruimte. Indien mogelijk deze rookmelder tevens aansluiten op de aanwezige brandmeldinstallatie.

| <b>Aanvullende preventie maatregelen</b> | <b>Status</b> |
|---|---|
| Brandmeldinstallatie uitbreiden (technische ruimte) | <b>Middel</b> |

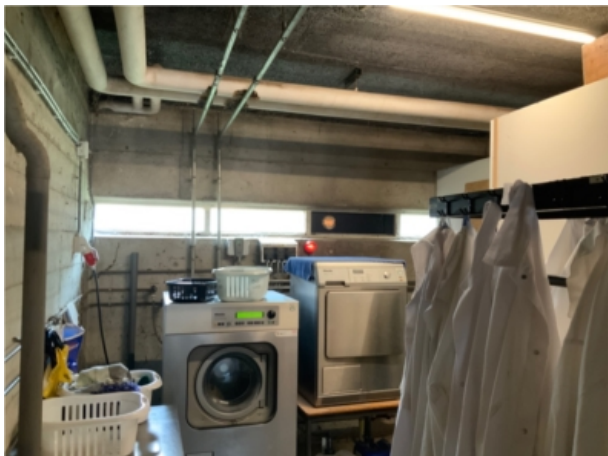
#### Brandmeldinstallatie uitbreiding (wasruimte)

Wasdrogers zijn brandgevaarlijke apparaten. Vanwege dit brandrisico adviseren wij een rookmelder te plaatsen in de nabijheid van de wasdroger(s). Indien mogelijk deze rookmelder tevens aansluiten op de aanwezige brandmeldinstallatie.

| <b>Aanvullende preventie maatregelen</b> | <b>Status</b> |
|---|---|
| Brandmeldinstallatie uitbreiding (wasruimte) | <b>Middel</b> |

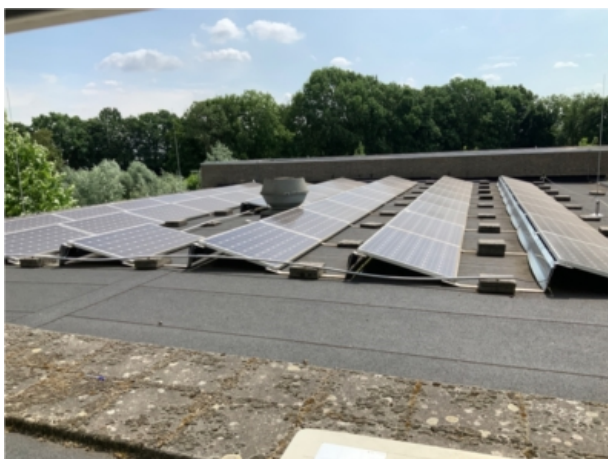
#### Scope 12 (gebreken herstellen)

Tijdens het beoordelen van de zonnepanelen hebben wij geconstateerd dat niet alle gebreken uit het recente Scope 12 keuring zijn verholpen. Wij adviseren u deze tekortkomingen op korte termijn alsnog te verhelpen. Graag ontvangen wij na herstel van de gebreken een bevestiging en opleveringsrapport van de uitgevoerde werkzaamheden.

| <b>Aanvullende preventie maatregelen</b> | <b>Status</b> |
|---|---|
| Periodieke keuringrapport aanwezig. Niet alle gebreken uit de rapportage zijn hersteld. Herstel opgenomen als preventie. | <b>Middel</b> |
