## Gemeente Roermond

ROER College Schöndeln

#### Inspectie

Rapportage referentie: Prj23061286

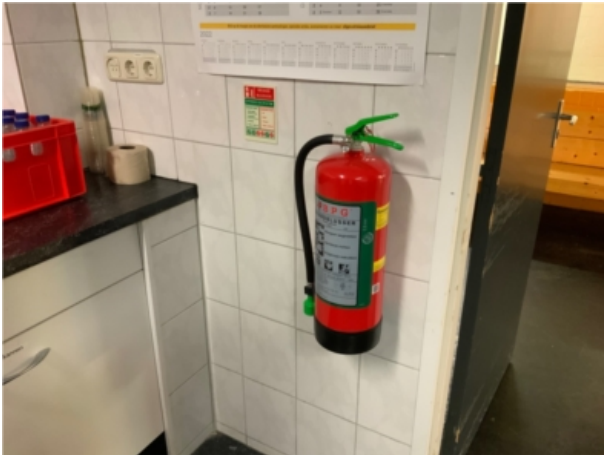
#### Blusmiddelen

Brandblussers aanwezig en worden periodiek onderhouden.

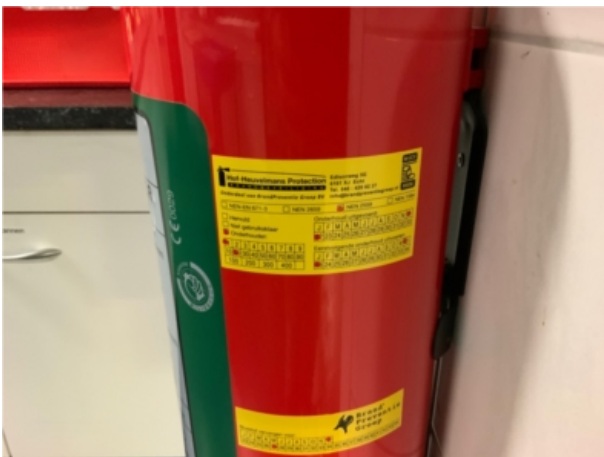
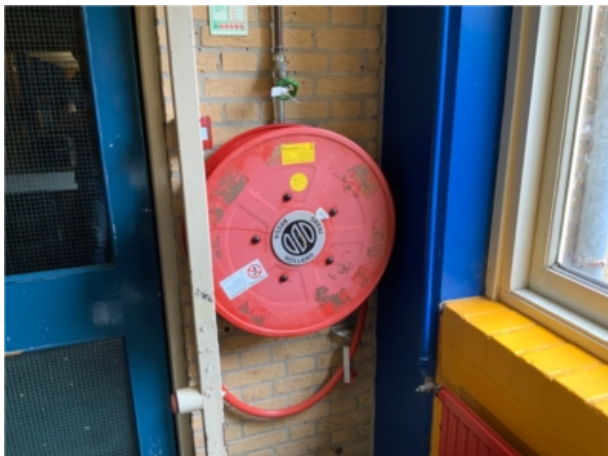
### Brandslanghaspels

Brandslanghaspels aanwezig en worden periodiek onderhouden.

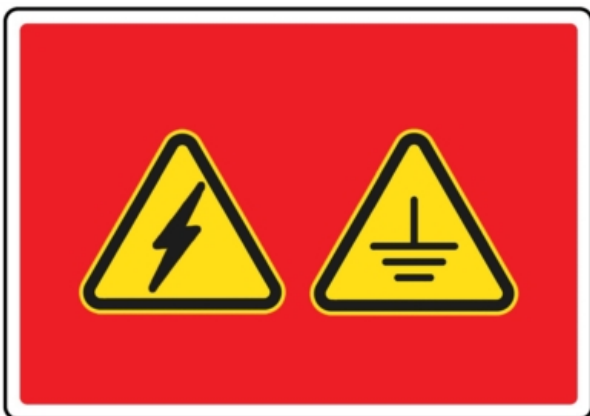
#### Bliksem- en aardingsbeveiliging

Geen bliksem- en aardingsbeveiliging aanwezig. Advies opgenomen als preventie.

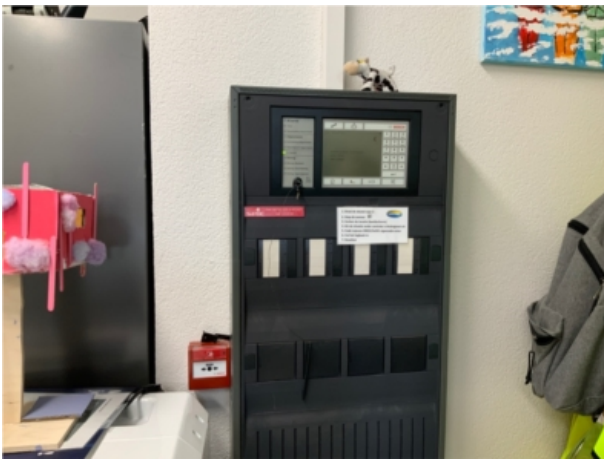
#### BMI Brandmeldinstallatie

Brandmeldinstallatie aanwezig met doormelding aan PAC/RAC en wordt jaarlijks onderhouden.

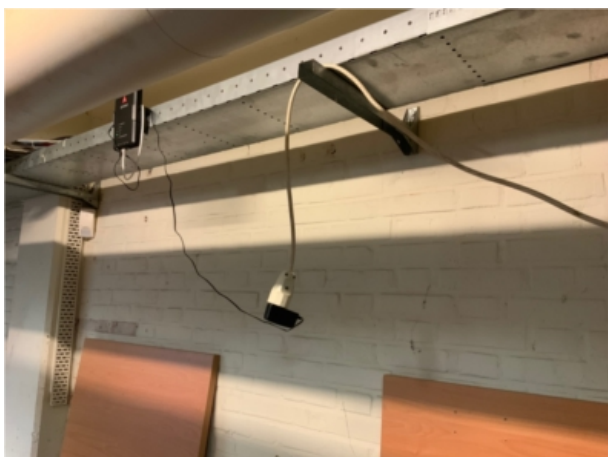
### Stekkerdozen / verlengsnoeren / kabelhaspels

Bij verkeerd gebruik van stekkerdozen, verlengsnoeren en kabelhaspels kan brand ontstaan. Probeer daarom het gebruik ervan ook tot een minimum te beperken. Enkele tips bij gebruik van stekkerdozen, verlengsnoeren en kabelhaspels:

- \* Gebruik enkel om elektrische apparatuur tijdelijk van stroom te voorzien. Voor vaste opgestelde installaties uitsluitend een vaste 230V of 360V aansluiting gebruiken.
- \* Rol verlengsnoeren altijd helemaal uit als je die gebruikt. Een opgerold snoer in een kabelhaspel kan erg warm worden.
- \* Voorkom vuil en verwijder stofnesten
- \* Let er bij het gebruiken van een haspel op dat je niet meer vermogen (watt) aansluit dan het aangegeven maximale vermogen van de haspel. Sluit daarom grote stroomverbruikers altijd rechtstreeks aan op een vaste aansluiting.
- \* Gebruik nooit meer dan één verlengsnoer/stekkerdoos/haspel tussen apparatuur en de vaste aansluiting

| <b>Aanvullende preventie maatregelen</b> | <b>Status</b> |
|---|---|
| Stekkerdozen / verlengsnoeren / kabelhaspels | <b>Middel</b> |

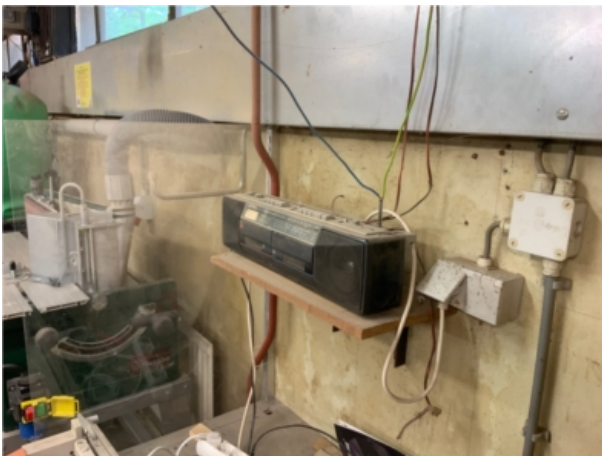
#### NEN 3140 keuring huishoudelijke apparatuur

De meeste elektrische branden worden veroorzaakt door defecte, oude of verouderde huishoudelijke apparatuur. Huishoudelijke apparaten (radio's, koffiezetautomaten, waterkokers enz), al dan niet van huis meegenomen, vallen onder de arbeidsmiddelen richtlijn en zijn hierdoor NEN 3140 plichtig.

Met betrekking tot de aansprakelijkheid vallen deze apparaten onder de verantwoordelijkheid van het bedrijf en dienen hierdoor meegenomen te worden tijdens een periodieke inspectie.

| <b>Aanvullende preventie maatregelen</b> | <b>Status</b> |
|---|---|
| Huishoudelijke apparatuur | <b>Middel</b> |

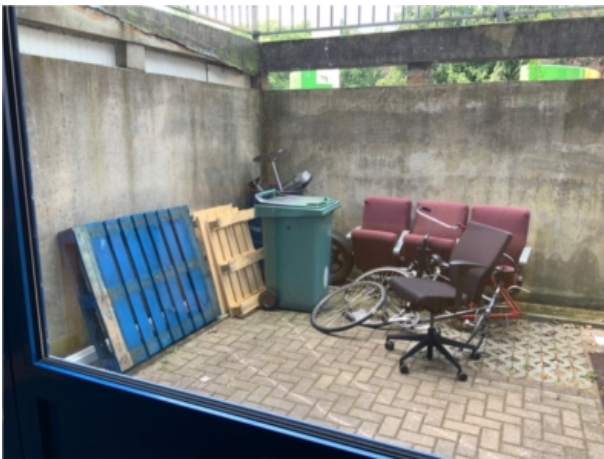
#### Afvalcontainers / brandbare buitenopslag

Naar schatting ontstaat ca. 20% van de branden in afvalcontainers en spullen die buiten zijn opgeslagen. Neem daarom voorzorgsmaatregelen om brandstichting tot een minimum te beperken.

- \* Sla uw brandbare zaken zoveel mogelijk binnen op.
- \* Houdt buitengevels aan de buitenzijde minimaal 10 meter vrij van brandbare materialen en afvalcontainers.
- \* Gebruik voor afvalopslag containers die afsluitbaar zijn met een slot.
- \* Zet uw containers vast, zodat deze niet eenvoudig verplaatst kunnen worden.
- \* Richt voor buitenopslag een vaste plek in, buiten het zicht van de openbare weg.

| <b>Aanvullende preventie maatregelen</b> | <b>Status</b> |
|---|---|
| Afvalcontainers / brandbare buitenopslag | <b>Laag</b> |

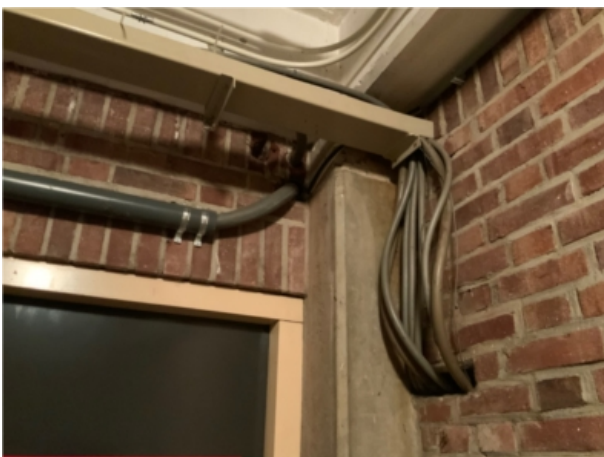
#### Brandwerende doorvoeringen

Wij troffen doorvoeringen in brandwerende scheidingswanden aan die niet of onvoldoende brandwerend zijn afgedicht. Hierdoor kan rook, roet, hitte of vuur via deze doorvoering zich verspreiden naar andere brandcompartimenten. Wij adviseren u een controle uit te laten voeren door een hiervoor gecertificeerd bedrijf en de ondeugdelijke doorvoeringen te herstellen.

Graag ontvangen wij na herstel van de gebreken een bevestiging en opleveringsrapport van de uitgevoerde werkzaamheden.

| <b>Aanvullende preventie maatregelen</b> | <b>Status</b> |
|---|---|
| Brandwerende doorvoeringen | <b>Middel</b> |

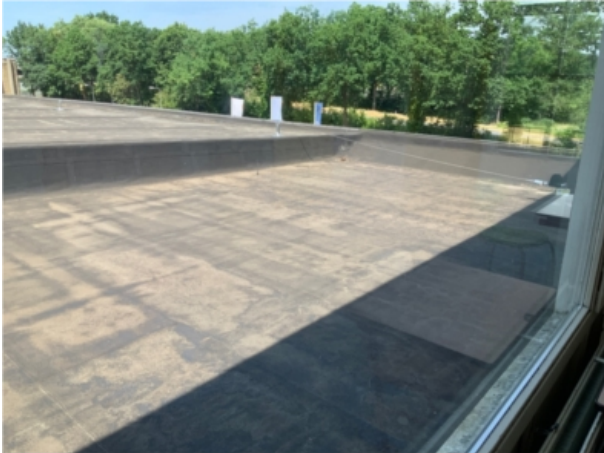
#### Noodoverstort (bij)plaatsen

Door klimaatverandering verandert ook het neerslagpatroon. We krijgen te maken met lange perioden van droogte en als het regent, is de kans op extreme hoosbuien groter.

Tijdens zo'n extreme hoosbui, kan de bestaande hemelwaterafvoer het overtollig regenwater mogelijk niet snel genoeg afvoeren. Het water blijft dan liggen op uw dak. Als er dan ook sprake is van een verstopping en of vervuiling van de afvoeren, dan is lekkages of zelfs in extreme gevallen een dakinstorting het mogelijk gevolg.

Om dit te voorkomen adviseren wij u noodoverstorten te plaatsen. Meestal worden deze noodoverstorten geplaatst op enkele centimeters boven het dak, aan de buitenzijde van de dakrand.

| <b>Aanvullende preventie maatregelen</b> | <b>Status</b> |
|---|---|
| Noodoverstort (bij)plaatsen | <b>Laag</b> |

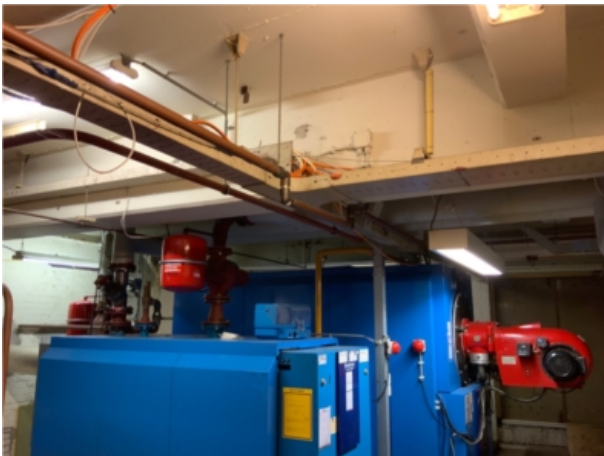
#### Brandmeldinstallatie uitbreiden (technische ruimte)

De installaties in de technische ruimte zijn brandgevaarlijke apparaten. Vanwege dit brandrisico adviseren wij een rookmelder te plaatsen in de technische ruimte. Indien mogelijk deze rookmelder tevens aansluiten op de aanwezige brandmeldinstallatie.

| <b>Aanvullende preventie maatregelen</b> | <b>Status</b> |
|---|---|
| Brandmeldinstallatie uitbreiden (technische ruimte) | <b>Middel</b> |

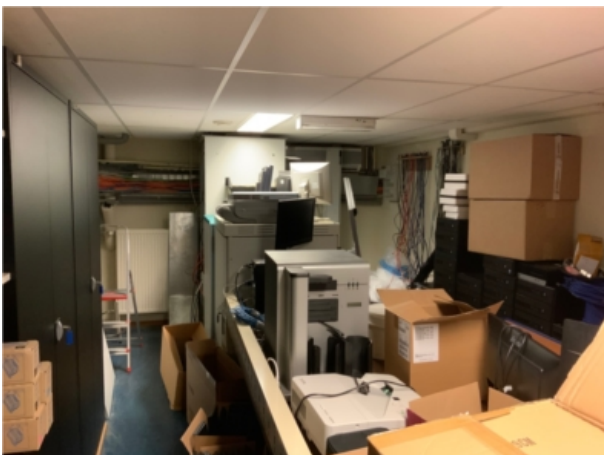
#### Brandmeldinstallatie uitbreiden (server ruimte)

De elektrische installaties in een server ruimte zijn brandgevaarlijke apparaten. Vanwege dit brandrisico adviseren wij een rookmelder te plaatsen in de server ruimte. Indien mogelijk deze rookmelder tevens aansluiten op de aanwezige brandmeldinstallatie.

| <b>Aanvullende preventie maatregelen</b> | <b>Status</b> |
|---|---|
| Brandmeldinstallatie uitbreiden (server ruimte) | <b>Middel</b> |

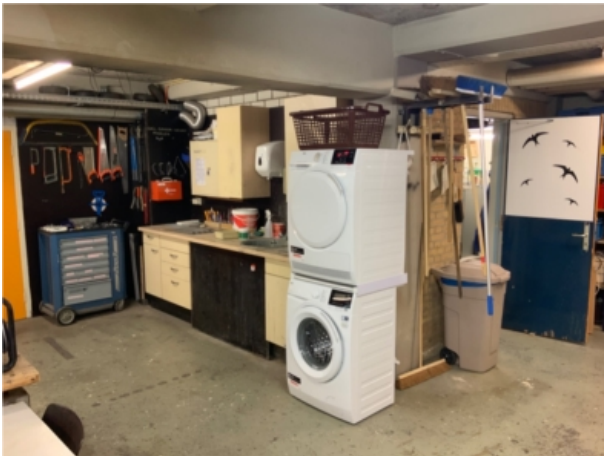
#### Brandmeldinstallatie uitbreiding (wasruimte)

Wasdrogers zijn brandgevaarlijke apparaten. Vanwege dit brandrisico adviseren wij een rookmelder te plaatsen in de nabijheid van de wasdroger(s). Indien mogelijk deze rookmelder tevens aansluiten op de aanwezige brandmeldinstallatie.

| <b>Aanvullende preventie maatregelen</b> | <b>Status</b> |
|---|---|
| Brandmeldinstallatie uitbreiding (wasruimte) | <b>Middel</b> |

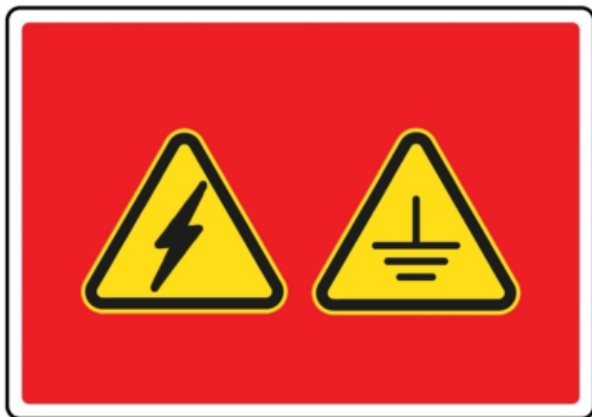
#### Bliksem- en aardingsinstallatie

In Nederland vinden elk jaar ca. 250.000 geregistreerde blikseminslagen plaats. Dat aantal zal de komende jaren alleen maar toenemen, omdat de weersomstandigheden door de ingezette klimaatverandering steeds extremer zal worden. Al deze directe en indirecte inslagen brengen grote risico's met zich mee waaronder: Brand, letselschade en schade aan gebouw en elektrische installaties. Een bliksem- en aardingsinstallatie beschermt tegen de gevolgen van blikseminslag.

Een dergelijke installatie bestaat meestal uit twee delen welke samen een geïntegreerde oplossing vormen:

1. Directe inslag : Bij een directe inslag slaat de bliksemstroom direct in een gebouw. Om schade bij dit type inslag te voorkomen wordt er een bliksemafleidingsysteem aan een gebouw geïnstalleerd. Deze installatie voert de bliksemstroom af naar de aarde.

2. Indirecte inslag : Een indirecte blikseminslag vindt plaats in de buurt van een gebouw of object. Via leidingen in de grond zoals telefoon-, gas-, water- en elektraleidingen kan een bliksemstroom een pand binnenkomen. Gevolg: o.a. computers, alarmsystemen en klimaatinstallaties lopen ernstige schade op. Om schade bij dit type inslag te voorkomen wordt er een overspanningsbeveiliging geplaatst in de centrale elektrische verdeelinstallatie.

| <b>Aanvullende preventie maatregelen</b> | <b>Status</b> |
|---|---|
| Geen bliksem- en aardingsbeveiliging aanwezig. Advies opgenomen als preventie. | <b>Laag</b> |

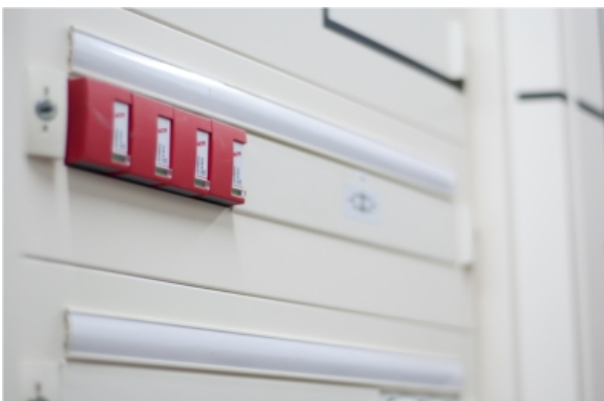
#### Overspanningsbeveiliging

Elke elektrische installatie loopt het risico op beschadiging door overspanning. Dat kan bijvoorbeeld komen door een blikseminslag, defecte componenten of verstoringen uit het net. Wat de oorzaak ook is: overspanning zorgt vaak voor enorme schade.

Om schade te voorkomen, is het raadzaam uw elektrische installaties te beveiligen en een overspanningsbeveiliging te installeren.

| <b>Aanvullende preventie maatregelen</b> | <b>Status</b> |
|---|---|
| Geen overspanningsbeveiliging aanwezig. Advies opgenomen als preventie. | <b>Laag</b> |
