**Asbestinventarisatie  
Objectnr. 100046G02,  
Heilige Huisjes 1  
6905 AA Zevenaar**

**100046G02 -AIR-v01-16012019-R001-1266404.010OKU-mwl  
16 januari 2019**

| <b>Titel</b> | Asbestinventarisatie 100046G02, Heilige Huisjes 1, 6905 AA Zevenaar |

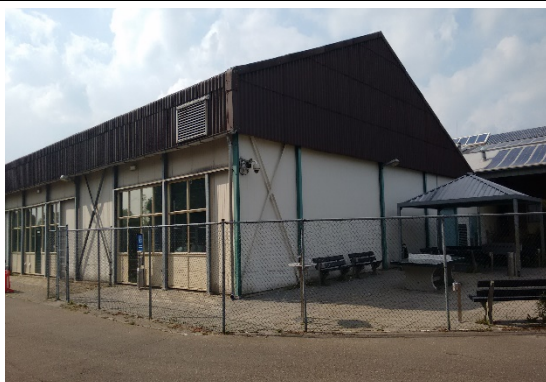
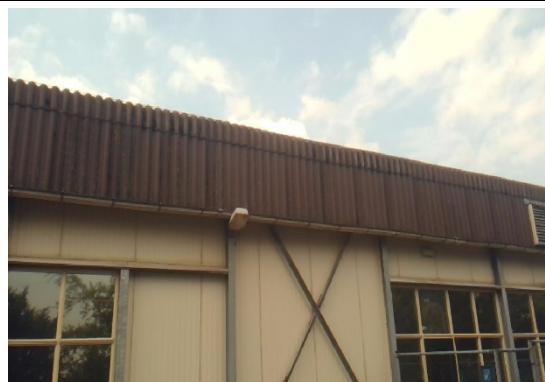
| Bron | Dakbedekking /gevelbekleding |
| Materiaal toepassing | Golfplaatmateriaal |
| Analyseresultaten | Abm014: 10 - 15 % Chrysotiel<br>Abm007: niet aantoonbaar |
| Beschadiging | Licht beschadigd en licht verweerd |
| Oppervlaktestructuur | Gesloten vezelstructuur, maar niet volledig afgeschermd |
| Opmerkingen/bijzonderheden | Er is een dakgoot aanwezig, tijdens het onderzoek zijn er geen losse delen in de dakgoot waargenomen.<br>Uit de analyseresultaten blijkt dat er zowel asbesthoudende als asbestvrije golfplaten op het dak aanwezig zijn.<br>Veiligheidshalve wordt geadviseerd het gehele dak als asbesthoudend te behandelen. |

| Verwijderingsvoorwaarde | Buitensanering, zie betreffende SMA-rt |
| Methode van sloop of demontage | Demontage (als geheel verwijderen) |

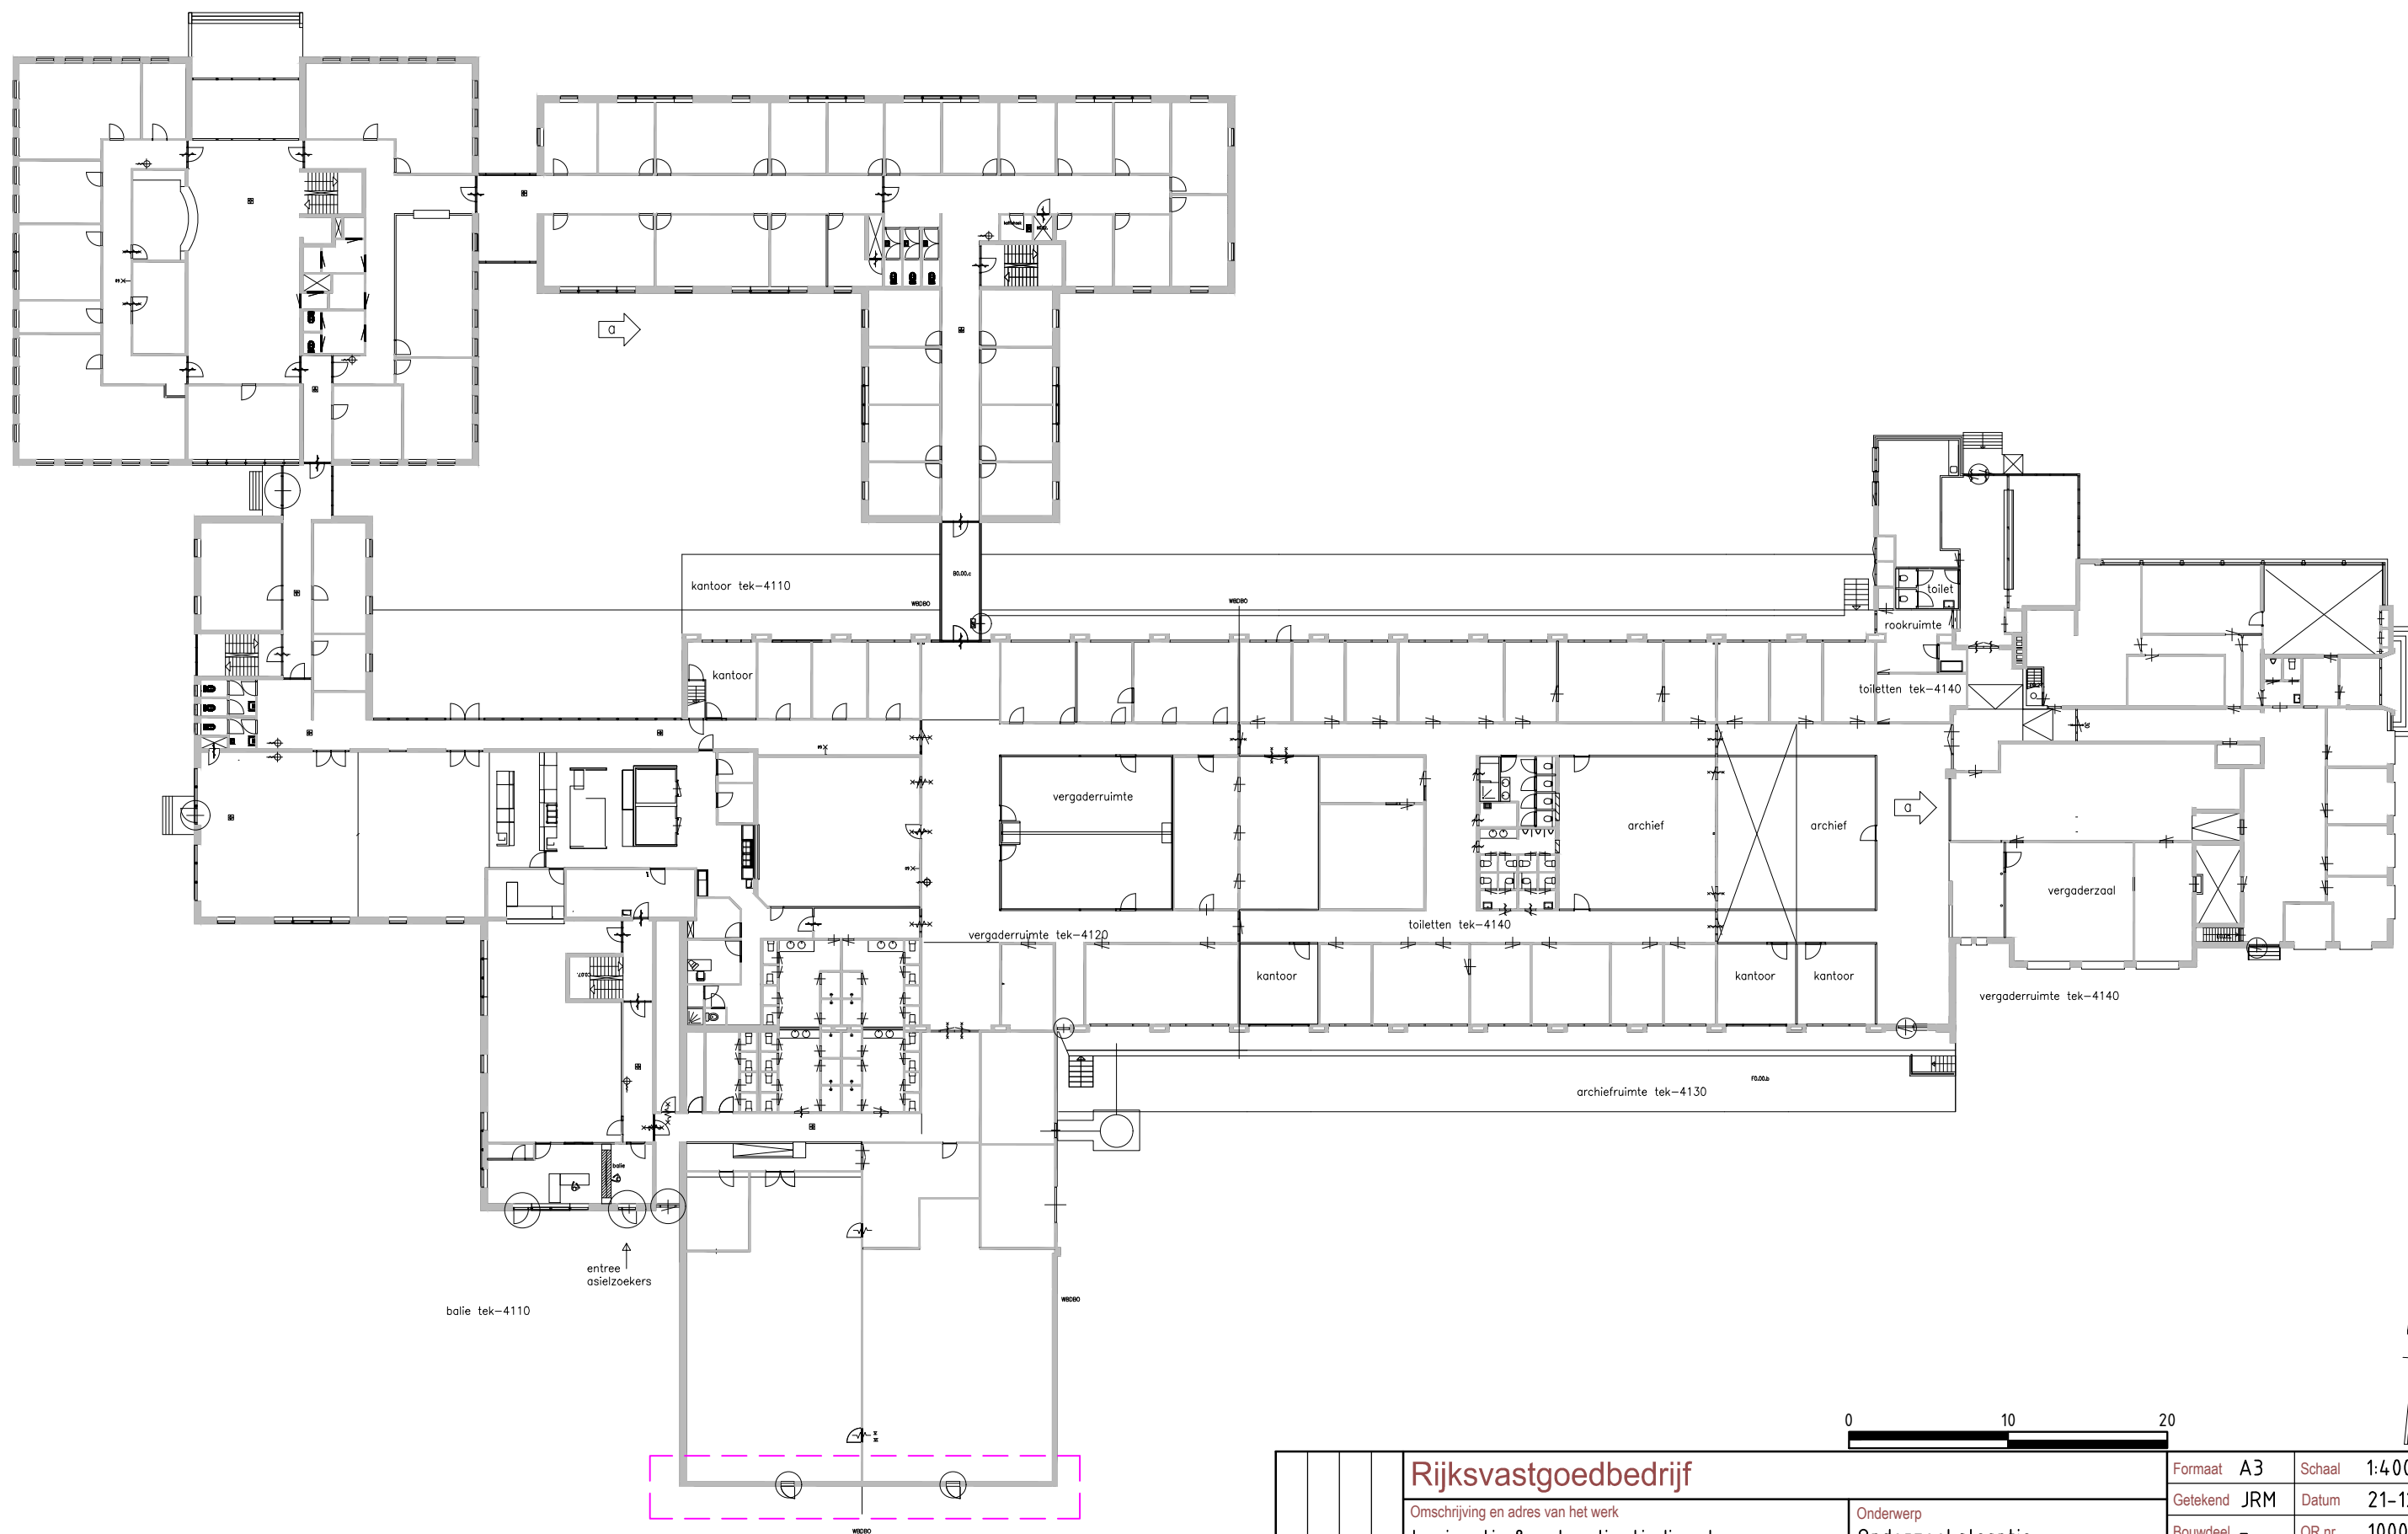
Situatieschets

Legenda  
- - - - - Onderzoekslocatie
