## Expertiserapport

| <b>Betreft</b> | Lamboo mobiele onderzoekscentrum, brandschade. |
| <b>Schadedatum</b> | 10 maart 2024. |

Een twee-assige oplegger voorzien van een medische onderzoekscentrum,

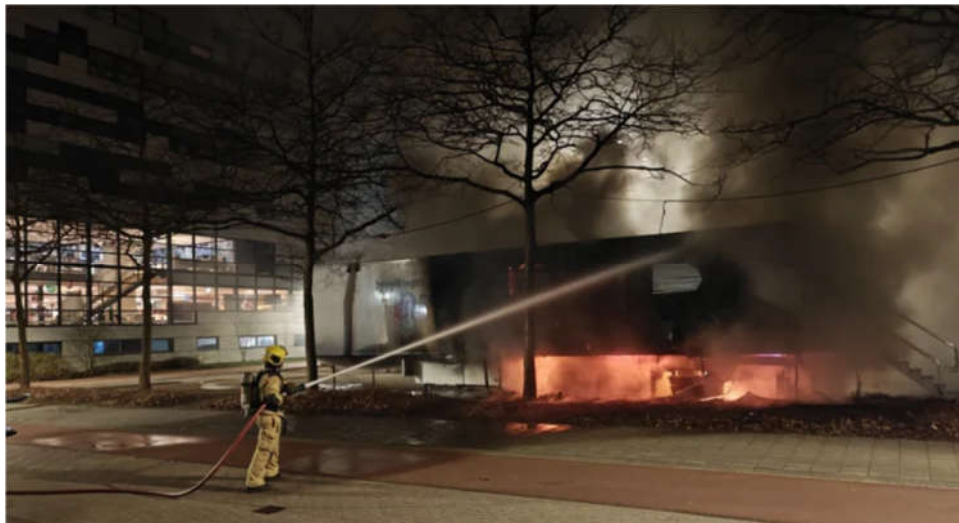
*Bluswerkzaamheden.*

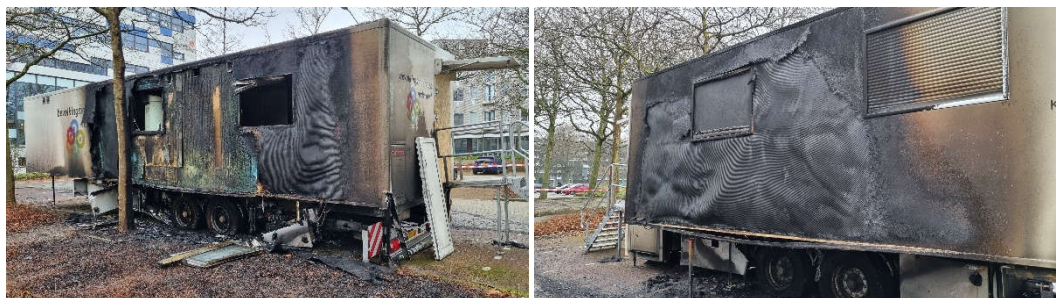
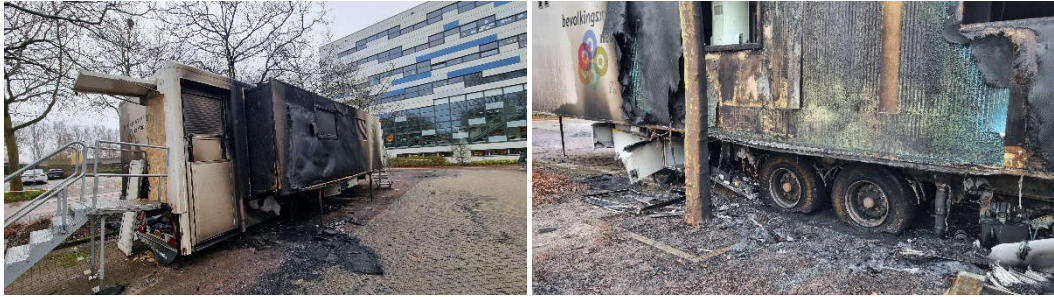
Tijdens onze inspectie stelden wij vast dat een groot deel van de buitenzijde van de oplegger ernstig was aangetast door de brand. Zowel beide zijkanten als de onderzijde van de oplegger, waar ook het stroomvoorzieningssysteem en hydraulisch systeem zich bevinden, waren door de brand ernstig aangetast. Het chassis van de oplegger was door de hitte vervormd.

Om de brand te kunnen bestrijden werden ramen, rolluiken en deuren door de brandweer opgebroken.

Onderstaande foto's geven een beeld van de schade:

Om de schade te herstellen diende de gehele oplegger herbouwd te worden. Het chassis was vervormd, het rijwerk was volledig verbrand en diende eveneens vervangen te worden. Alle opbouw delen alsmede de componenten van het elektrisch systeem als ook de (medische) apparatuur diende vervangen te worden.

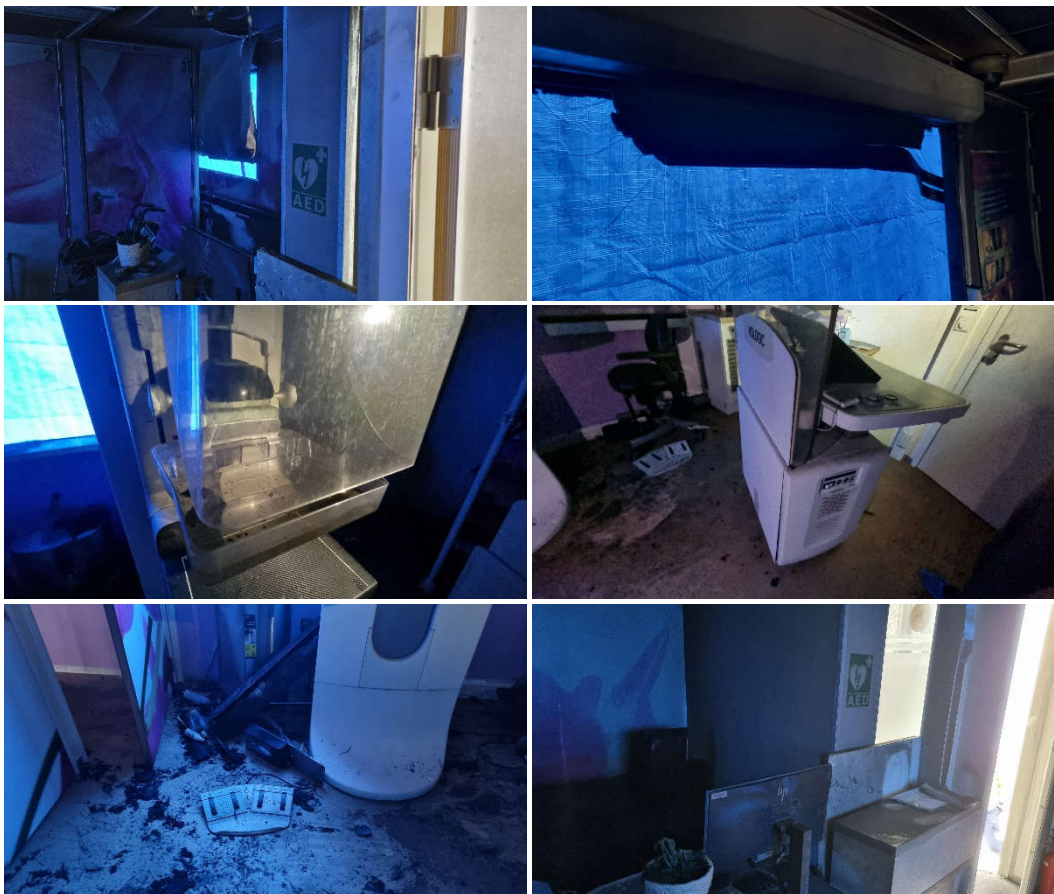
Tijdens een aanvullende inspectie bij Lamboo Medical werd ons de binnenzijde van de oplegger getoond. Tijdens deze inspectie stelden wij vast dat er, bij de gehele binnenzijde van de oplegger, sprake was van rook-, hitte- en roetschade. Daarnaast was er door de bluswerkzaamheden sprake van waterschade.

De elektronisch componenten alsmede computers en medische apparatuur waren voorzien van een laag roet en vertoonden vocht en water aan binnen- en buitenzijde.

Onderstaande foto's geven een beeld van de schade:

Gezien de ernstige brandschade en de door het blussen ontstaande hitte-/vochtschade was reconditionering van de apparatuur niet mogelijk. Wij verwijzen u naar de rapportage van Belfor Technology B.V. die wij als bijlage bij dit rapport voegen.

De resultaten van dit onderzoek en onze eigen inzichten hebben doen besluiten dat het reconditioneren van de medisch apparatuur niet mogelijk is.
