## RAPPORT

**NEN 3140+A3:2019 (nl) / SCIOS Scope 8**  
Veiligheidsinspectie laagspanningsinstallatie

Werkplaats  
1e Energieweg 10, 9301 LK Roden

juni 2022

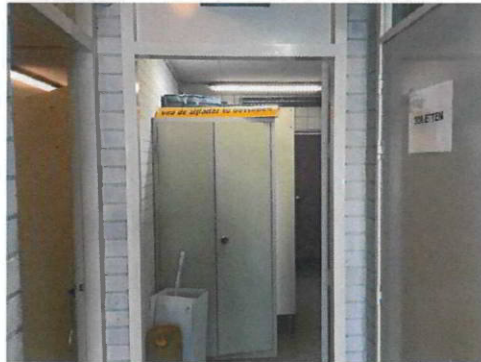
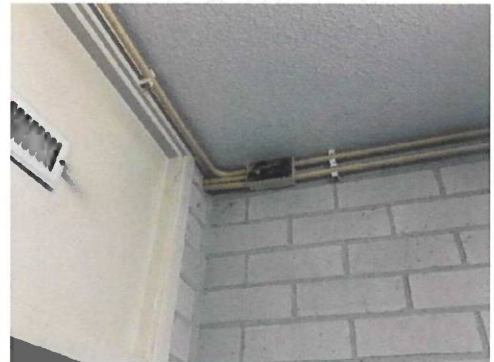
gebreknummer 1

gebouw: Gemeentewerf - Roden  
etage:  
ruimte: Kleedgebouw  
omschrijving: Er ontbreekt een lasdoosdeksel

D4

afgehandeld: Gert Bosma

datum: 22-08-2022

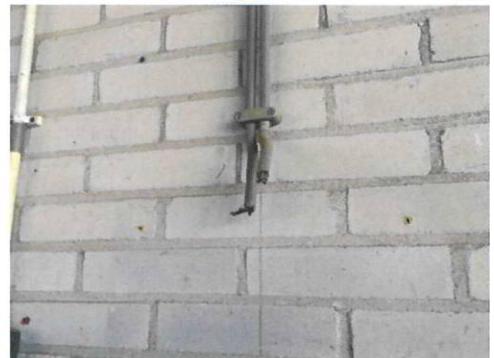
gebreknummer 2

gebouw: Gemeentewerf - Roden  
etage:  
ruimte: Timmerwerkplaatsl  
omschrijving: De kabels zijn ondeugdelijk afgewerkt

D4

afgehandeld: Gert Bosma

datum: 18-08-2022

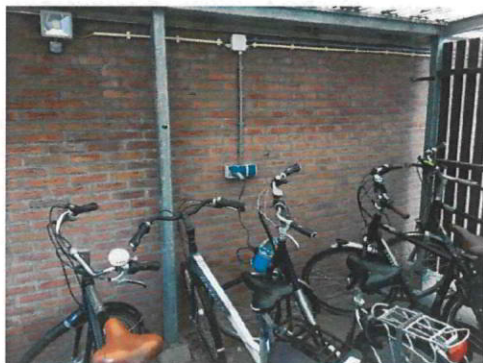
gebreknummer 3

gebouw: Gemeentewerf - Roden  
etage:  
ruimte: Fietsenberging  
omschrijving: De gemeten beschermingsleidingweerstand van de wandcontactdoos bedraagt meer dan 1999 ohm

afgehandeld: Gert Bosma

datum: 7-7-2022

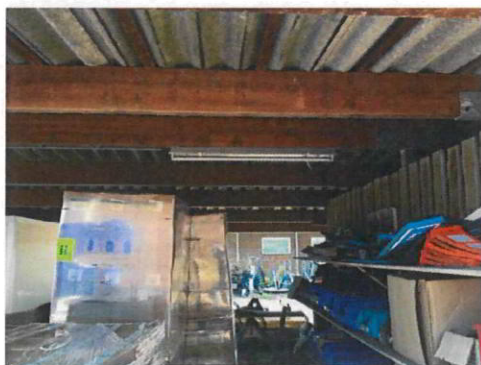
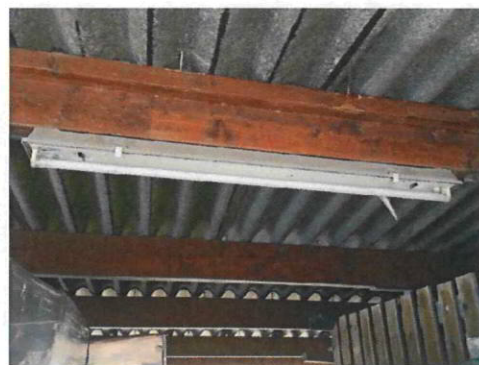
gebreknummer 5

omschrijving: De omhulling van een verlichtingsarmatuur ontbreekt

D4

afgehandeld: Gert Bosma

datum: 22-08-2022
