## De Horn “Rustig Water”, Rijnsburg

Milieuhygiënisch vooronderzoek  
Waterbodemonderzoek

Kenmerk : A2904/BSC/rap2  
Datum : 20 oktober 2022

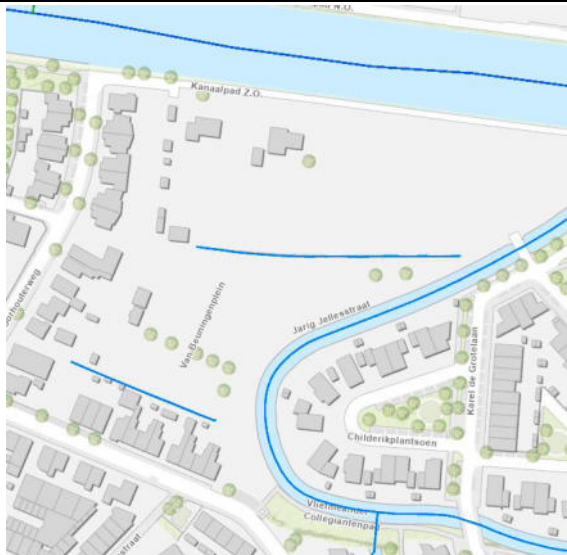
| Informatie watergang | | |
|---|---|---|
| Kaart watersysteem en omgeving | <p>Abbeelding 2: Watersysteem (bron: Hoogheemraadschap van Rijnland)</p> | |
| Gemiddelde breedte op waterlijn | 0,87 m | |
| Lengte | Gehele watergang | Ca. 122 m |
| Watertype | Lintvormig water | |
| Sedimentatiepatroon | Sediment omvat het slib en de ondergelegen oorspronkelijke waterbodem. Verwacht wordt dat het sedimentatiepatroon bestaat uit een laag slib met daaronder de vaste waterbodem bestaande uit klei. | |

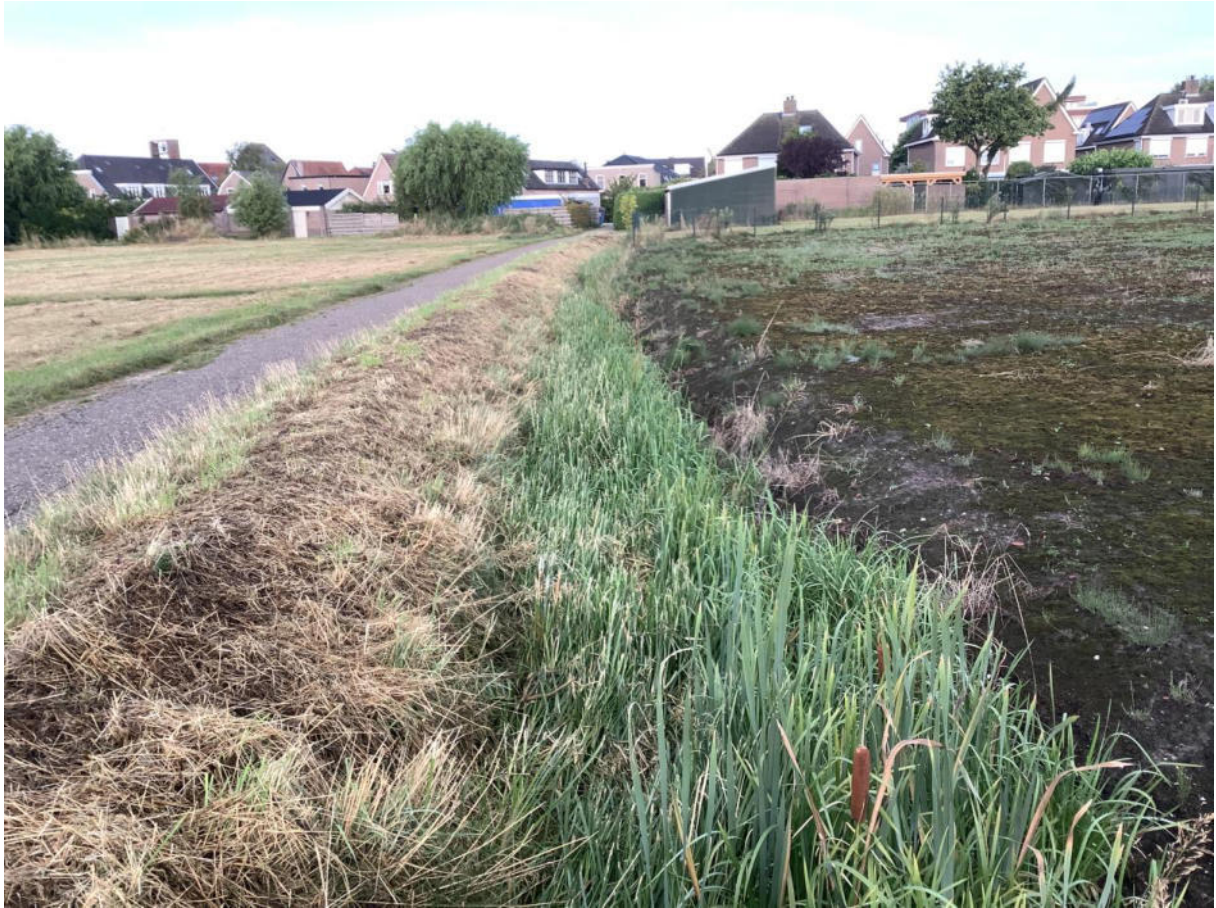
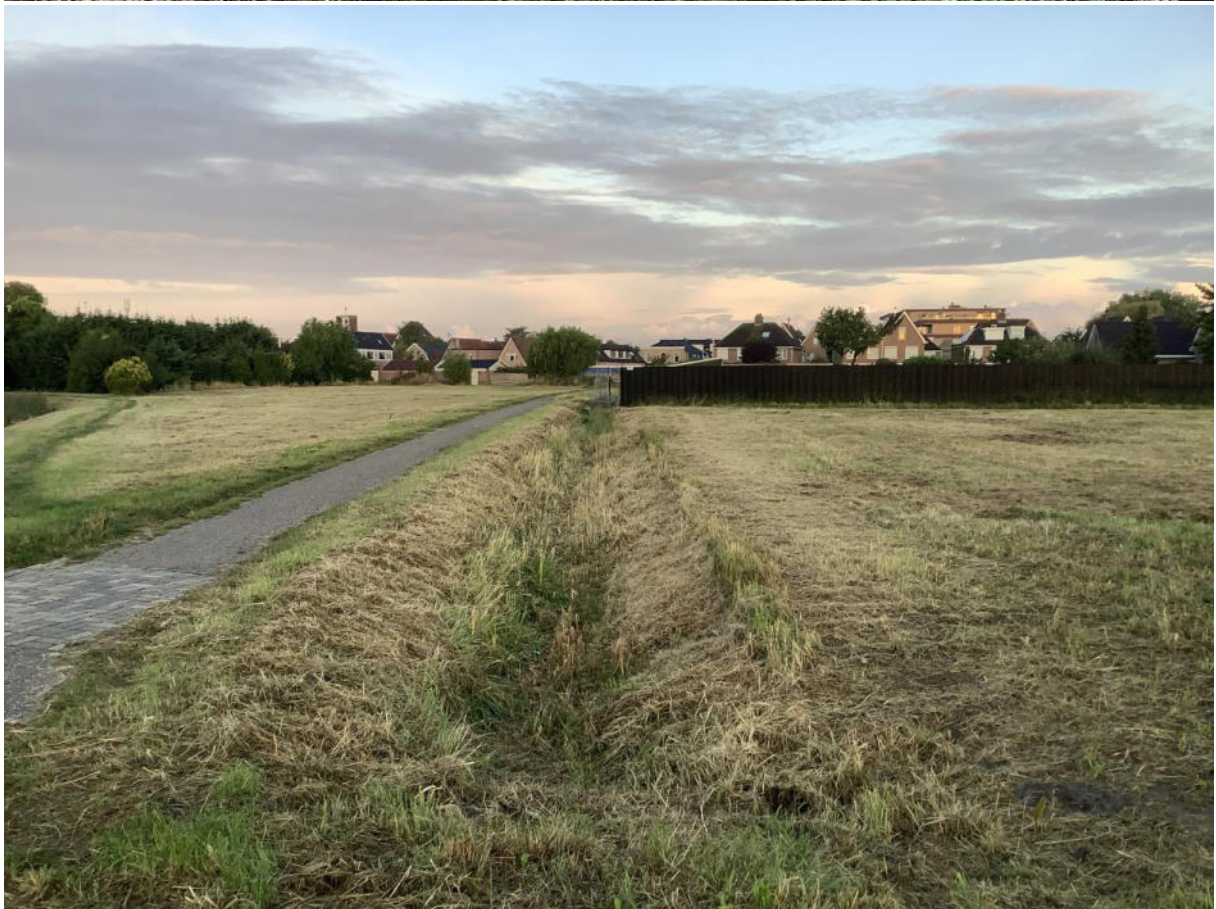
**BIJLAGE 2.1**  
Fotoreportage

De terreinverkenning is voorafgaand aan het veldonderzoek uitgevoerd. Tijdens de terreinverkenning zijn de oevers en oevergebieden en de directe omgeving geïnspecteerd op mogelijke specifieke bronnen en is specifiek gelet op de aanwezigheid van asbestverdachte materialen. Bij de terreinverkenning is vastgesteld dat er geen water en slib in de watergang aanwezig. Ter illustratie is in bijlage 2 een fotoreportage opgenomen
