# QuickScan

## Vrije school Den Haag

**Waalsdorperweg 12, 2597 JB Den Haag**

22 januari 2021

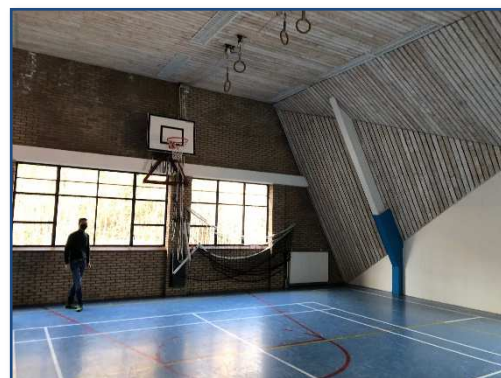
Het bouwdeel is grotendeels 93 jaar oud.

Belangrijke gebouwelementen zoals kozijnen (deels uitgevoerd), daken, dorpels en lateien, boeiboorden, gevelbekleding, deuren, elektrische leidingen, radiatoren, vervangen plafonds en armaturen, en isolatie van waterleidingen en riolering zijn aan het einde van hun levensduur. Het gebouw is opgezet met dragende muren waardoor grote aanpassingen bijna niet uitvoerbaar zijn.

Daarnaast zit er een gymzaal op de 1<sup>e</sup> verdieping terwijl er niet of nauwelijks akoestische voorzieningen zijn getroffen in de vloer. Hierdoor is er sprake van forse geluidsoverlast in de ondergelegen ruimtes (kantoor rector, spreekkamer en toneel).

Dat alles brengt hoge en substantiële investeringen met zich mee zonder dat daarin binnenmilieu, onderwijskundige functionaliteit en duurzaamheid (na-isolatie en nieuwe moderne installaties) zijn meegenomen. Het gebouw heeft baat bij een integrale aanpak om kapitaalvernietiging te voorkomen.

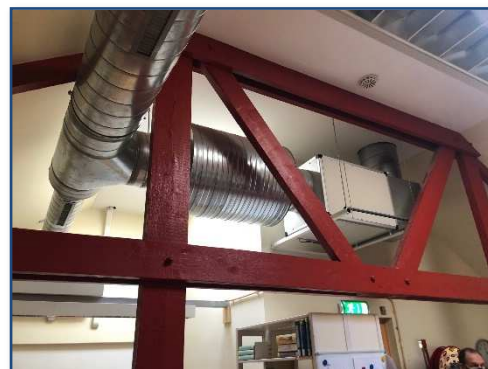
De school beschikt niet over een gebalanceerd ventilatiesysteem en de ventilatiemogelijkheden bestaan uit klappen. In sommige gevallen hooggeplaatst maar veelal op hoogte van de leerlingen. Deze zijn daardoor maar beperkt bruikbaar (bij regenachtig en koud weer blijven ze dicht). Dat beperkt de ventilatiemogelijkheid als de lokalen in gebruik zijn. In de hogere verdiepingen is een afzuiginstallatie toegevoegd om in de warmte zomersituaties een luchtstroom te creëren via de openstaande ramen. Echter is deze installatie van beperkte capaciteit.

Het resulteert in een matig tot slecht binnenmilieu waarbij het CO<sub>2</sub> gehalte de normen overschrijdt.
