# Rapportage Daken

Productiegebouw PS HOR02-C

Project nr. 10WML009  
dd. 3 november 2016

Datum inspectie : 11 oktober 2016  
Dakoppervlak : 856 m2 dakvlak 1 t/m 3

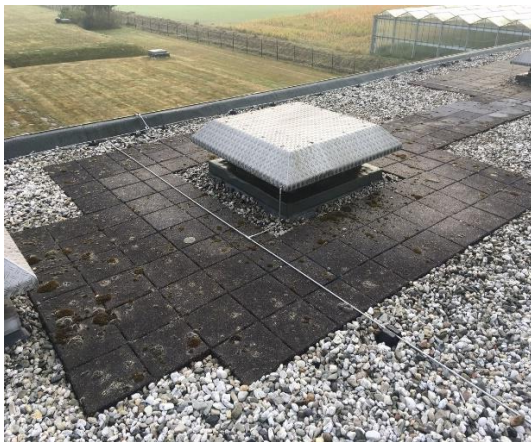
Mosgroei staptegels valgevaar!

- Jaarlijks onderhoud aan de platte daken is en blijft noodzakelijk om klachten, vervolgschade te voorkomen.
- Ontstoppen van de hemelwaterafvoeren en overstorten.
- Verwijderen van mosgroei en ander vuil.

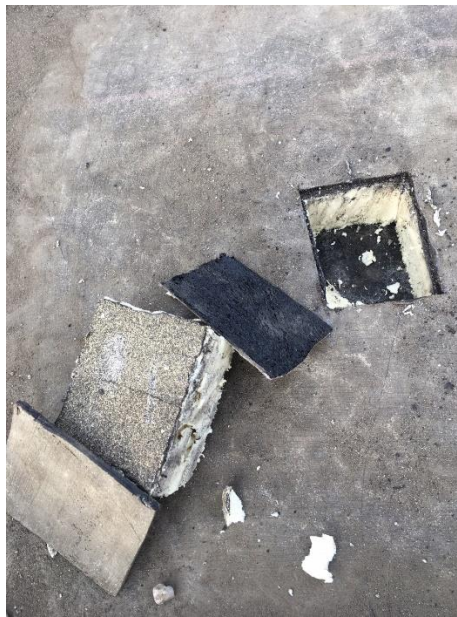
Insnijding opbouw droog

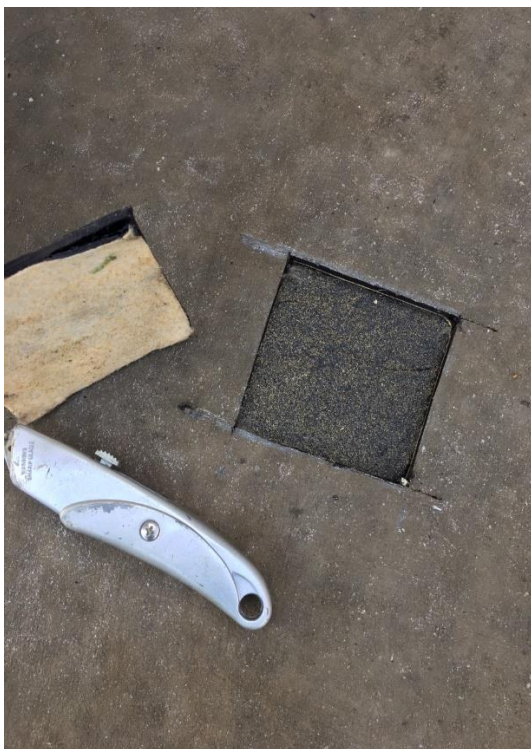
Insnijding opbouw droog

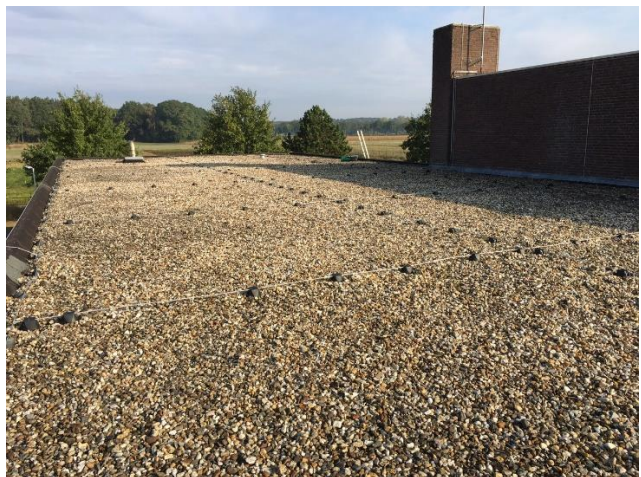
Overzicht dakvlak 2

Dakranden craquelé vorming

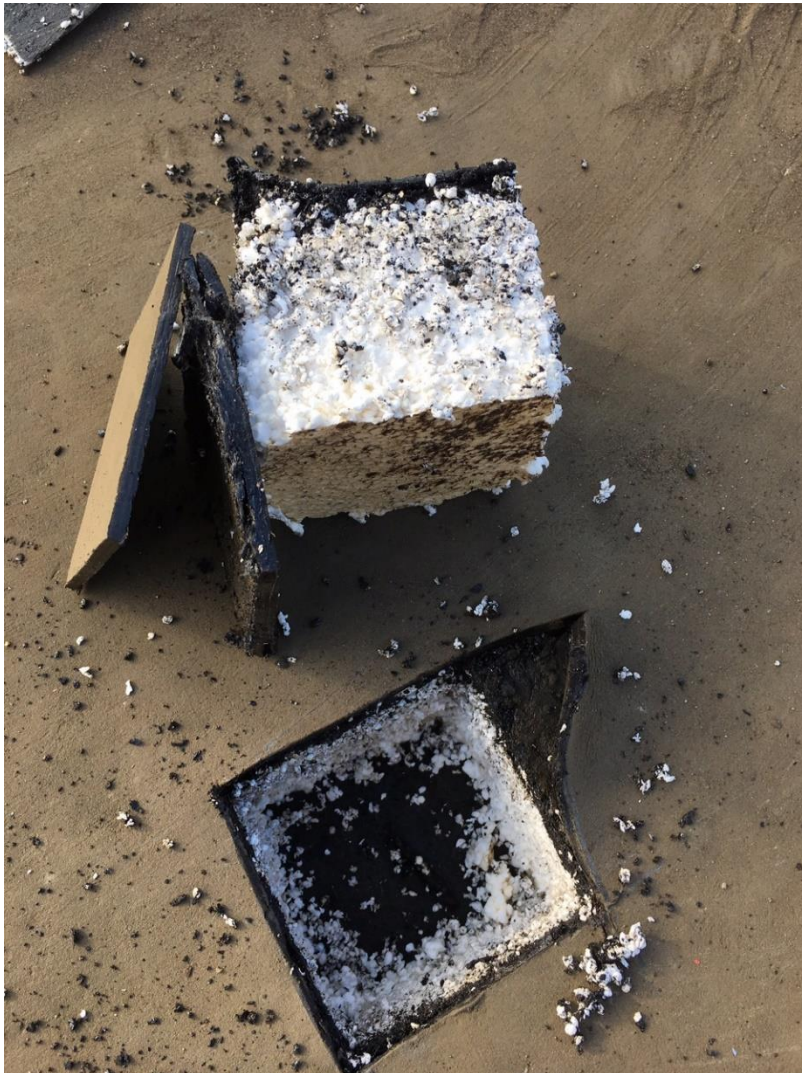
Condens/oude lekkage tussen de bitumenlagen

Dakvlak 1, 2 en 3 zijn in een goede staat van onderhoud. De levensduur verwachting is nog  $\pm 10$  jaar. Dakvlak 3 condensvorming nader onderzoek volgend voorjaar! Het kan dan minder zijn.

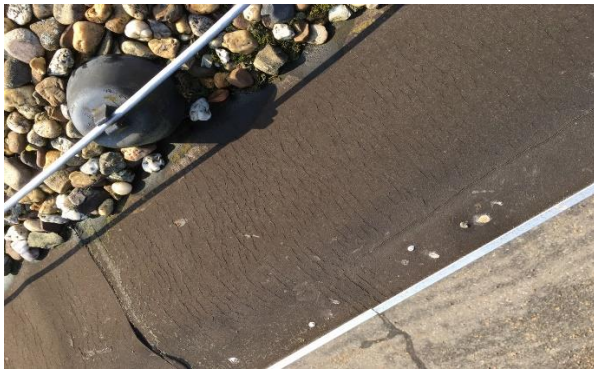
Dakvlak 3 is echter wel geconstateerd dat het randwerk c.q. dakopstanden craquelé vorming tot aan de eerste inlage zichtbaar is. Overlagen van het randwerk c.q. dakopstanden zijn in 2020 opgenomen in het MJOP.

Craquelé vorming randwerk

- Opschuiven van de bliksem aardedraad.
- Grind vrijmaken langs het randwerk.
- Overlagen met gemineraliseerde bitumenstroken tot in de daktrim.
- Grint terugbrengen en bliksem aardedraad terug monteren.
- Excl. Valbeveiliging deze zijn apart opgenomen in het MJOP.

Dakrandafwerkingen,  $\pm \text{€ } 35,--/\text{m}^1$  à  $73 \text{ m}^1 = \text{€ } 2.555,--$  excl. BTW
