Businesscase

# Toekomstscenario's Vrijeschool Widar in Delft

Gemeente Delft

20 december 2024

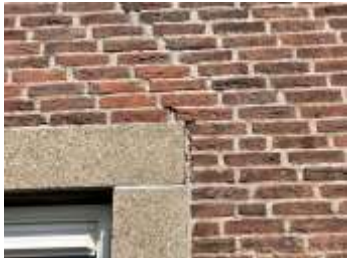
| Onderdeel: | Metselwerk | 1952 | 3 |

| Omschrijving: | Op diverse plekken is geconstateerd dat het voegwerk is gescheurd en/of afgebrokkeld. | | |

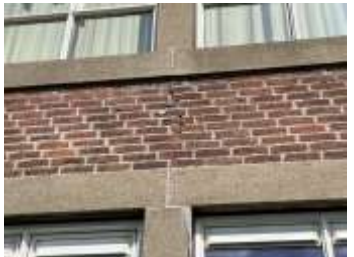
| Omschrijving: | Aan de zuidzijde van gebouw A bevindt zich een scheur in het metselwerk nabij de betonnen constructie. De betonnen constructie is gedeeltelijk beschadigd. Aan de binnenzijde is geen scheurvorming te zien. Advies om nader onderzoek uit te voeren om constructieve problemen uit te sluiten. | | |

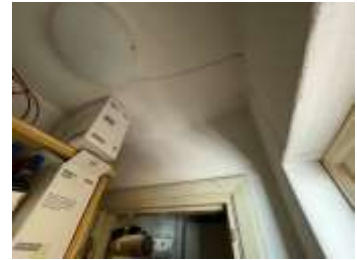
| Onderdeel: | Binnenwanden | 1952 | 3 |
| Omschrijving: | Binnenwanden vertoont op enkele plaatse scheurvorming. Veroudering en gebreken voornamelijk in de subonderdelen van de binnenwanden. | | |

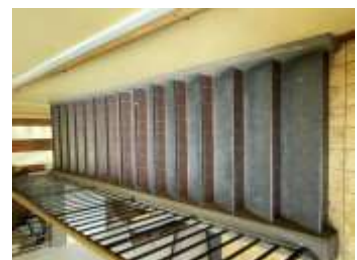
| Onderdeel: | Binnentrappen steenachtig materiaal | 1952 | 2 |
| Omschrijving: | De trappen vertonen gebruiksporen maar vertonen geen noemenswaardige afwijkingen | | |

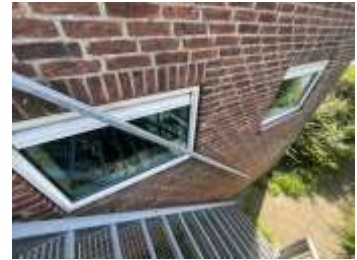
Onderdeel: Buitentrappen thermische verzinkt staal  
Omschrijving: De brandtrappen vertrouwen geen noemenswaardige afwijkingen

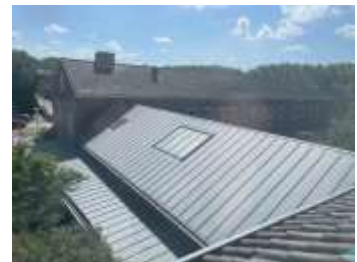
Onderdeel: Dakpannen Gebouw A  
Omschrijving: De dakafwerking van gebouw A vertoont sterke veroudering en scheurvorming in de dakpannen wat kan leiden tot vochtintreding.

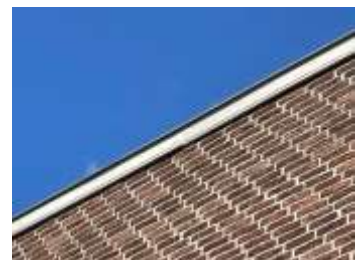
Onderdeel: Boeidelen hout gebouw A en B  
Omschrijving: De boeidelen zijn op de kopse einden gezwollen. Dit kan duiden op rotting van het hout.

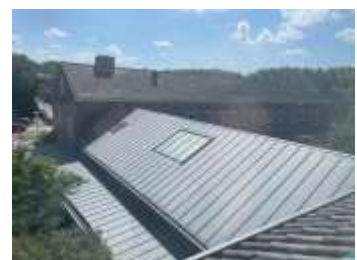
Onderdeel: Dakpannen Gebouw B  
Omschrijving: De dakpannen op Gebouw B vertonen breuken en afgebroken hoeken wat een oorzaak kan zijn voor vochtintreding.

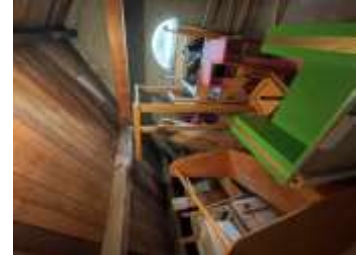
Omschrijving: Houten dakconstructie vertoont op enkele plaatsen sporen van oude lekkages. Ten tijde van de inspectie is de constructie droog.

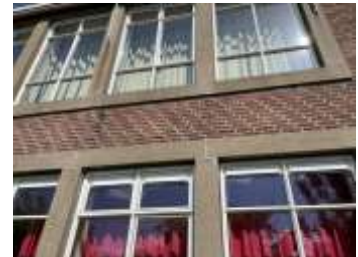
Omschrijving: De kozijnen zijn waarschijnlijk in 2006 vervangen en vertonen geen noemenswaardige afwijkingen

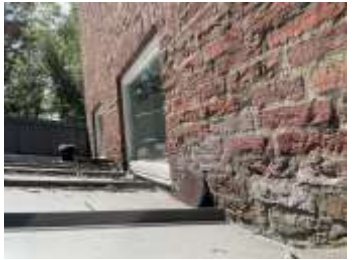
| Omschrijving: | Op diverse plaatsen zijn de waterslagen van ramen en deuren beschadigd of niet juist aangebracht. Beschadigde of ontbrekende waterslagen kan lekkage en vochtproblemen veroorzaken. | | |

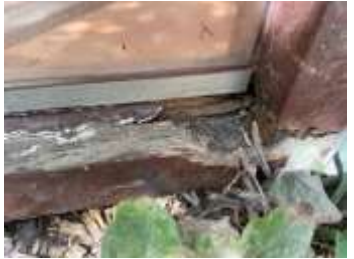
| Omschrijving: | Bij de houten kozijnen van de centrale entree is vergevorde houtrot geconstateerd. De kozijnen zijn voorzien van enkel glas. | | |

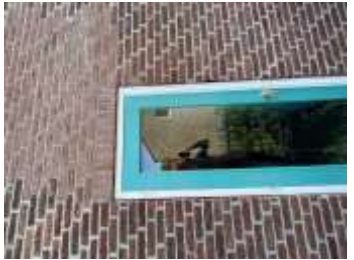
| Omschrijving: | De nooddeuren zijn later geplaatst. Hiervoor is de gevel open gezaagd. Tussen het metselwerk en het kozijn is purschuim zichtbaar. De nooddeur is voorzien van enkel glas. Het deurbeslag zit los. | | |

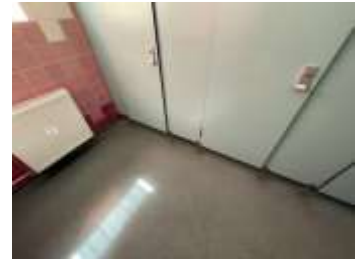
Omschrijving: Het hang en sluitwerk aan diverse deuren zit los.

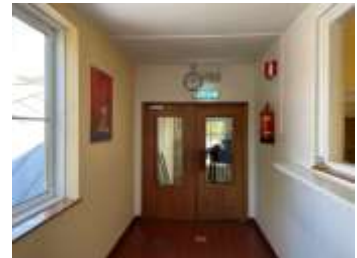
Onderdeel: Binnendeuren

Omschrijving: De houten binnendeuren in het ganggebied zijn in goede staat. De HPL deuren vertonen op diverse plaatsen schade en vervuiling.

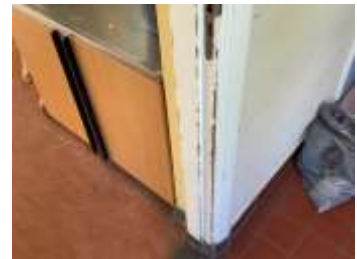
Onderdeel: Schilderwerk

Omschrijving: Het schilderwerk vertoont sterke gebruikssporen waarbij het kale hout zichtbaar is.

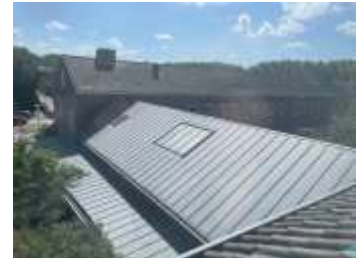
Onderdeel: Dakramen

Omschrijving: De dakopeningen vertonen geen noemenswaardige afwijkingen. Ter plaatse van de aula zit een groot daklicht. Het lijkt te zijn voorzien van enkel draadglas met een hoog transmissieverlies.  
Ter plaatse van de berging in gebouw A zit een velux dakvenster. Dit venster toont sporen van veroudering maar geen gebreken.

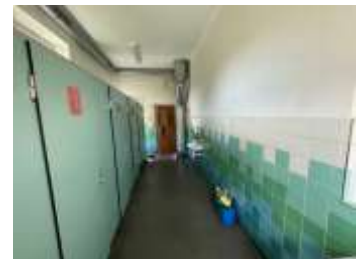
Onderdeel: Tegelwerk toiletgroepen

Omschrijving: Het tegelwerk van de toiletgroepen is onlangs vervangen. Het tegelwerk heeft geen noemenswaardige afwijkingen.

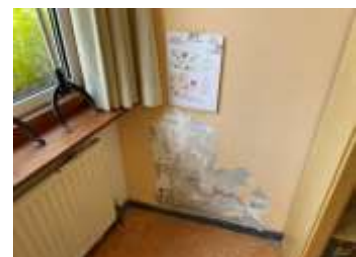
Omschrijving: Het stucwerk vertoont op diverse plaatsen scheuren, beschadigingen en enkele plaatsen volledig afgebrokkeld stucwerk. De beschadigingen bevinden zich voornamelijk in de verkeersruimten en nabij de eerdere daklekkage in Gebouw B. De algemene staat van het stucwerk is in matige staat.

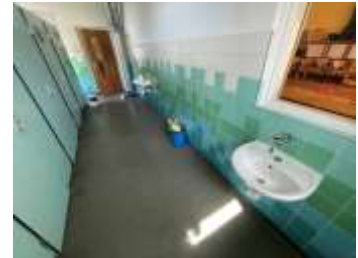
Omschrijving: De vloerafwerking in de toiletgroepen vertonen geen noemenswaardige afwijkingen.

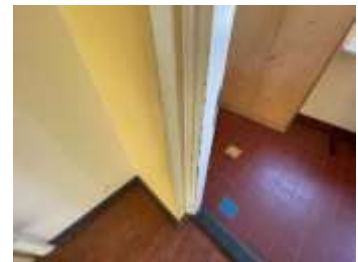
Onderdeel: Vloerafwerking tegelvloeren

Omschrijving: Tegelvloeren zijn sterk verouderd maar vertonen geen noemenswaardige afwijkingen.

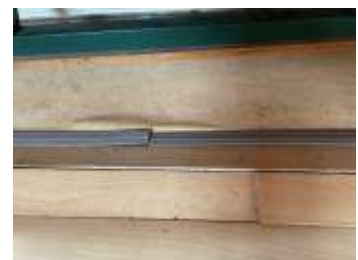
Onderdeel: Houten vloerafwerking aula

Omschrijving: Door waterschade is er schade ontstaan aan de houten vloerafwerking van de aula. De schade concentreert zich aan één zijde van de aula.

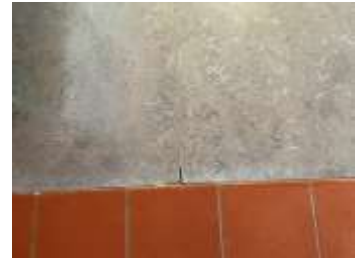
Omschrijving: De linoleumvloeren zijn intensief gebruikt en vertonen op veel plaatsen schade door stoelpoten. Ook zijn er bij overgangen op andere vloerafwerkingen loszittende delen geconstateerd.

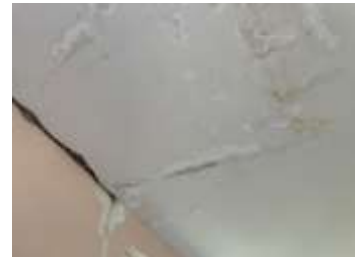
Omschrijving: De verlaagde plafonds zijn voorzien van traditioneel gestucte plafonds en opgebouwd uit gaas, rietmatten en pleisterwerk. Het pleisterwerk vertoont nabij de inmiddels verholpen lekkages scheurvorming en kringen. De algemene staat van het stucwerk is redelijk.

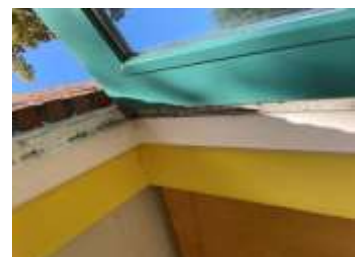
Omschrijving: Op diverse plekken vertonen de buitenkozijnen onthechting van de verf en swelling van hout. Het achterstallige schilderwerk is vindbaar op de kopse kanten van de boeidelen, bij de deuren en kozijnen. Advies om het schilderwerk te herstellen.

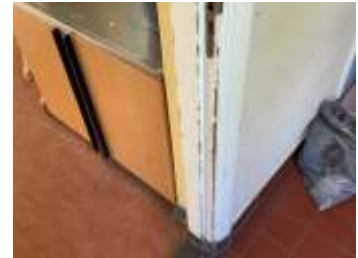
Omschrijving: Op diverse plaatsen vertoont het schilderwerk van voornamelijk de deurposten schade waarbij het kale hout zichtbaar is.

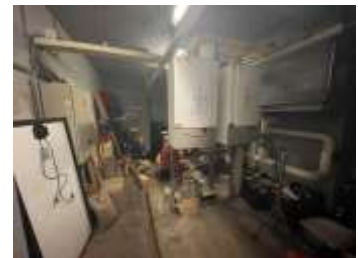
Omschrijving: In de kelder staan twee gasgestookte ketels opgesteld met een totaal opgesteld vermogen van 230 kW. De ketels naderen het einde van de technische levensduur.

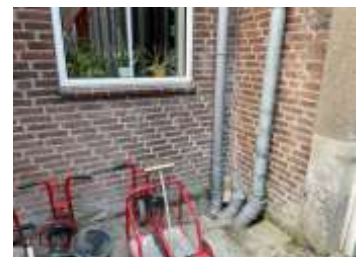
Omschrijving: De PVC hemelwaterafvoeren vertonen sporen van veroudering en op diverse plaatsen zit het leidingwerk ondeugdelijk aangesloten op de terreinleiding.

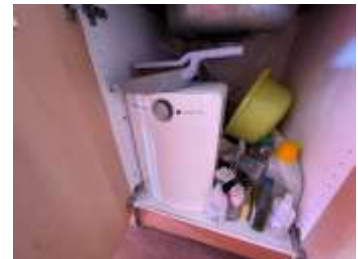
| Onderdeel: | Opwekking warm tapwater | 2 |
| Omschrijving: | De opwekking van het warm tapwater wordt verzorgd door lokale close-in boilers. De boilers vertonen geen noemenswaardige afwijkingen. | |

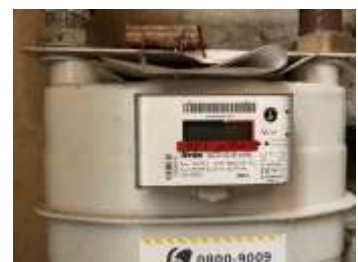
| Onderdeel: | Gasleiding | 2 |
| Omschrijving: | Gasmeter G25. De gasleiding is vervaardigd uit dikwandig staal en vertoont geen noemenswaardige afwijking. | |

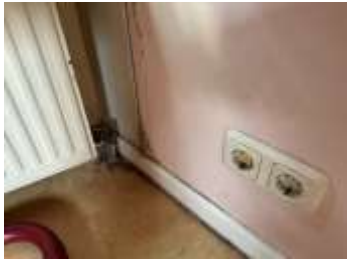
| Onderdeel: | Radiatoren | | 3 |
| Omschrijving: | <p>De accommodatie wordt verwarmd middels radiatoren. Een deel van de radiatoren zijn recentelijk vervangen. Enkele radiatoren vertonen sporen van lekkage. Ter plaatse van de klaslokalen zijn er actieve convectoren (convectoren met ventilator) toegepast. De inspectie heeft plaatsgevonden in de zomerperiode. Een controle op juiste werking en het bereiken van de minimum temperaturen was niet mogelijk.</p> | | |

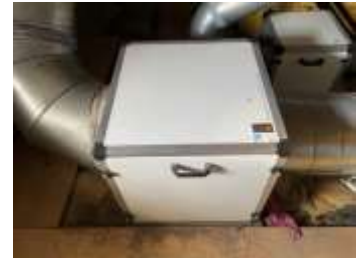
Omschrijving: Op de zolder staan verdeeld over de twee schoolgebouwen totaal zes stuks afzuigventilatoren opgesteld. Het is niet duidelijk wat het bouwjaar of debiet is van de ventilatoren. De ventilatoren zijn jaarlijks onderhouden en vertonen geen noemenswaardige gebreken.

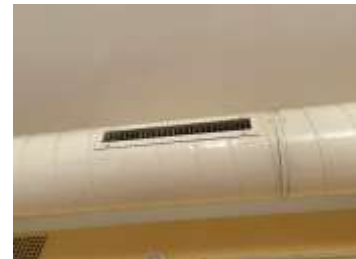
Onderdeel: Afzuigroosters klaslokalen

Omschrijving: De afzuigroosters in de klaslokalen zijn sterk vervuild. Het is aannemelijk dat het kanaalwerk ook sterk vervuild is.

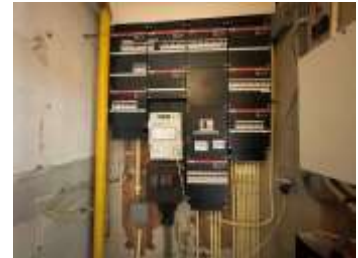
Onderdeel: Hoofd- en onderverdeelinrichtingen, algemeen  
Omschrijving: De verdeelinrichtingen vertonen geen noemenswaardige afwijkingen.

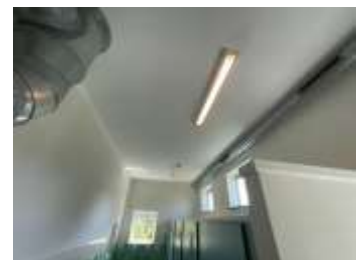
Onderdeel: TI verlichting  
Omschrijving: Diverse armaturen zijn nog uitgevoerd als tl.

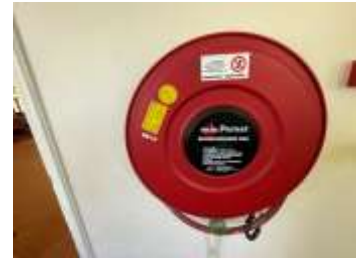
Omschrijving: De brandslanghaspels/handblusmiddelen worden periodiek gekeurd en vertonen geen noemenswaardige afwijkingen.

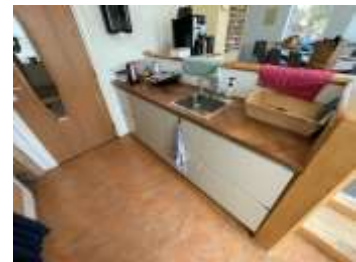
Omschrijving: De keuken is recentelijk vernieuwd en vertoont alleen lichte gebruikssporen maar geen noemenswaardige afwijkingen.

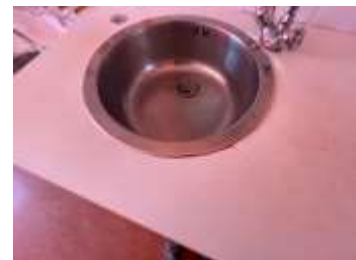
Onderdeel: Pantry's lokalen

Omschrijving: Ieder klaslokaal is voorzien van een pantry. De algemene staat van de pantry's is matig. De werkbladen en kastjes vertonen zwelling door waterschade en flinke gebruikssporen. De pantry's zijn niet identiek en lijken uit verschillende jaartallen te komen.

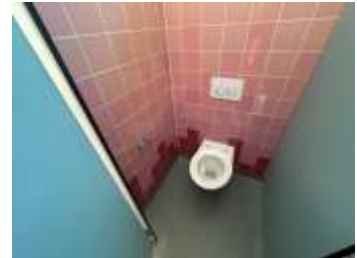
Omschrijving: De toiletten zijn recentelijk vervangen en vertonen geen noemenswaardige afwijkingen

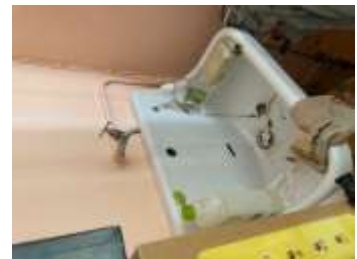
Onderdeel: Uitstortgootsteen

Omschrijving: Op diverse uitstortgootstenen is vervuiling geconstateerd. Deze vertonen verder geen noemenswaardige afwijkingen.

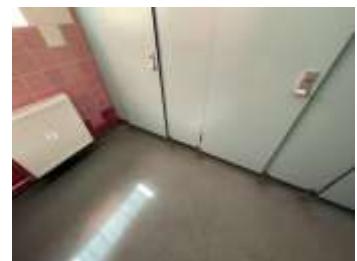
Onderdeel: Inbouwpakket toiletgroepen

Omschrijving: De toiletgroepen zijn voorzien van trespascheidingswanden. De afscheidingswanden vertonen gebruikssporen en loszittend beslag. Op een enkele plaats een gaatje.

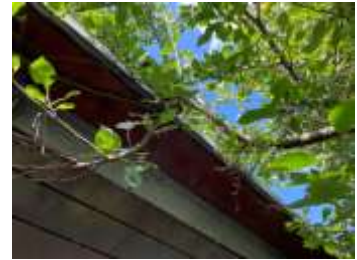
Omschrijving: Rondom de accommodatie is veel groen voorzien. Op diverse plaatsen staat het groen tegen de accommodatie aan. Het groen veroorzaakt licht schade aan het gebouw.

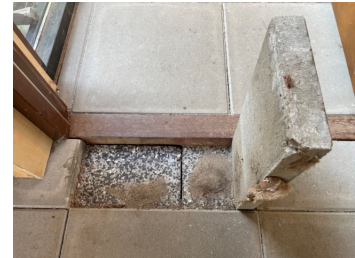
Omschrijving: De vloer is opgebouwd uit 18 centimeter gerecycled isolatiemateriaal met een 40x60CM betonnen tegel. De rc waarde van de vloer is 4,5 m<sup>2</sup>K/W. De platen en tegels zijn geplaatst op een ongefundeerd zandbed, hierdoor zijn er lichte verzakkingen zichtbaar en wiebelen de tegels enigszins. Stof en zaagsel hoopt zich op tussen de naden van de tegels.

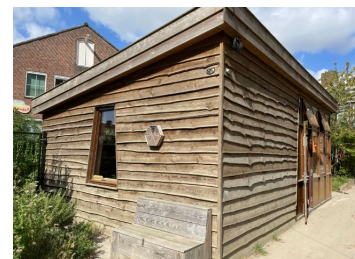
Omschrijving: De buitenwanden zijn geïsoleerde houtskeletbouw wanden met een rc waarde van 4,5 m<sup>2</sup>K/W. Er zijn geen noemenswaardige afwijkingen.

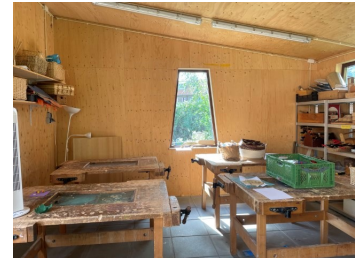
Omschrijving: De binnenwanden zijn voorzien van een blank afgewerkte underlayment plaat. Er zijn geen noemenswaardige afwijkingen.

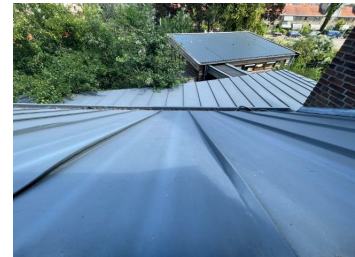
Omschrijving: De dakconstructie is opgebouwd uit vuren gordingen met een stalen panprofielplaat. De isolatiewaarde van het dak betreft 4,5 m²K/W. Er zijn geen noemenswaardige afwijkingen.

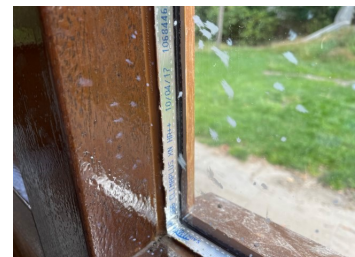
Omschrijving: De kozijnen zijn vervaardigd uit hardhout en voorzien van HR++ beglazing. Er zijn geen noemenswaardige afwijkingen.

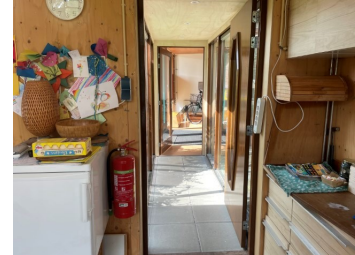
Omschrijving: De kozijnen zijn vervaardigd uit hardhout en voorzien van beglazing. Er zijn geen noemenswaardige afwijkingen.

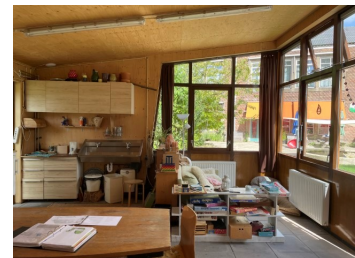
Omschrijving: De plafondafwerking vertoont geen noemenswaardige afwijking.

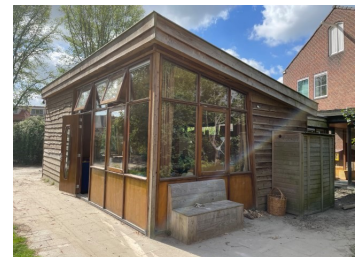
Omschrijving: De buitenzijde is afgewerkt met houten delen. Er is gekozen voor natuurlijke veroudering zonder het hout te behandelen. Het schilderwerk van de kozijnen vertonen een lichte vorm van verkleuring.

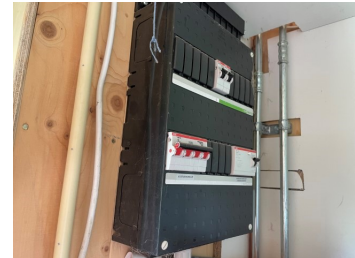
Onderdeel: Groepenkast  
Omschrijving: De groepenkast vertoont geen noemenswaardige afwijkingen.

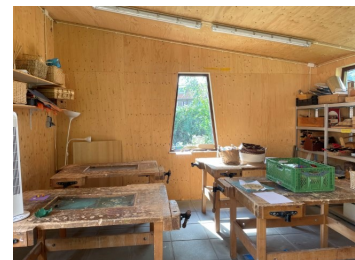
Onderdeel: TI verlichting  
Omschrijving: De ruimte is voorzien van tl verlichting en vertoont geen noemenswaardige afwijkingen.

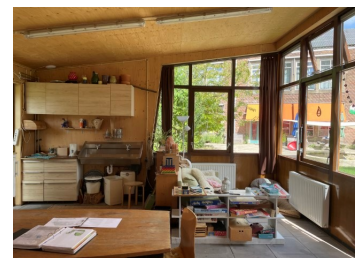
Onderdeel: Pantry  
Omschrijving: De pantry vertoont lichte gebruikssporen. De deuren van de bovenkastjes sluiten niet naadloos aan.

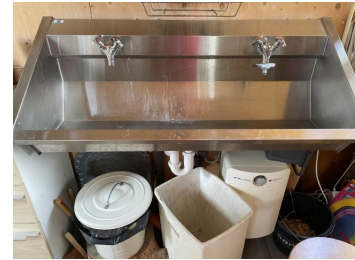
Omschrijving: Er is een dubbele wastrog met warm watervoorziening. De wastrog vertoont geen noemenswaardige afwijkingen.
