AO oktober 2016

#### **4.1 Zintuiglijke waarnemingen**

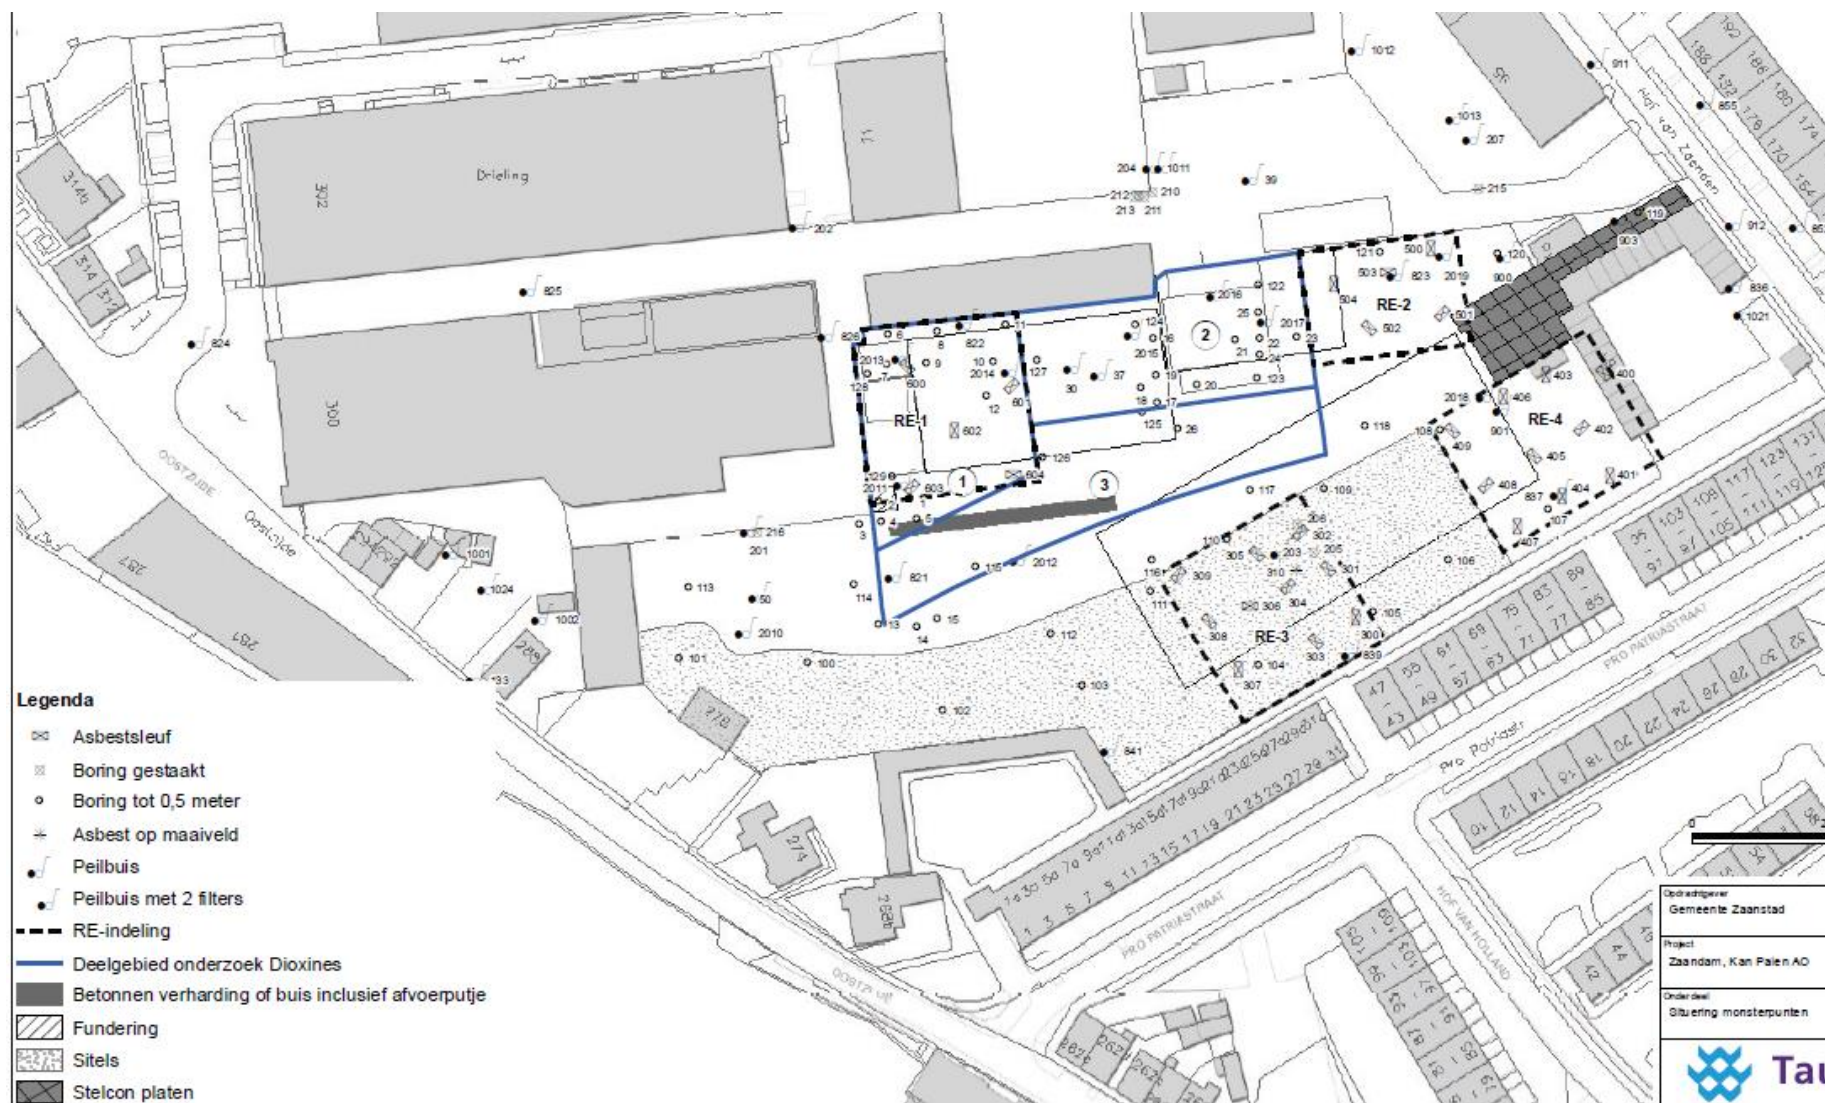
Het gehele terrein van Kan Palen is begroeid met riet en lage begroeiing. Op het zuidelijke deel van het terrein is een verhardingslaag met sintels op maaiveld aanwezig (figuur 4.1). De begroeiing is hier minder. Ter hoogte van het overig deel van het terrein is een laag zand van gemiddeld 0,2 meter aangebracht. Onder deze zandlaag is een puinlaag aanwezig met diverse bijmengingen (onder andere kooldeeltjes, hout, sintels, glas, slakken, metaal). Een tekening met de waarnemingen is opgenomen in bijlage 2.
