## Inspectierapport SCOPE 10

Naam: Gemeente Werstervoort  
Adres: Dorpsplein 1  
Postcode en plaats: 6931 CZ Westervoort  
Datum inspectie: 03-02-2026  
Documentnummer: 41228  
Scios nummer: JMY-AAA-07

41228 / 41228 - Inspectierapport SCOPE 10 Gemeente  
Werstervoort (Scios nr: JMY-AAA-07)

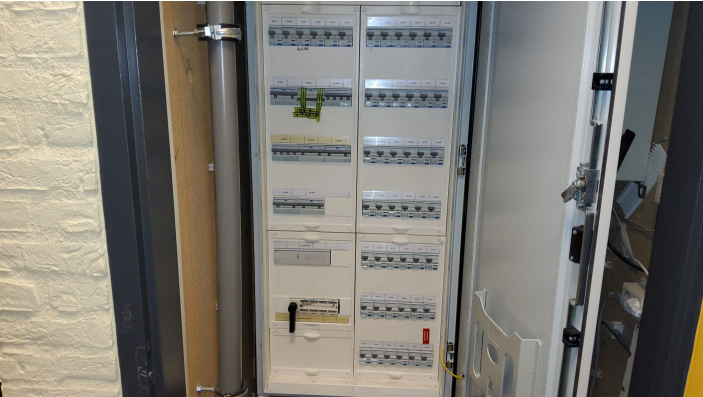
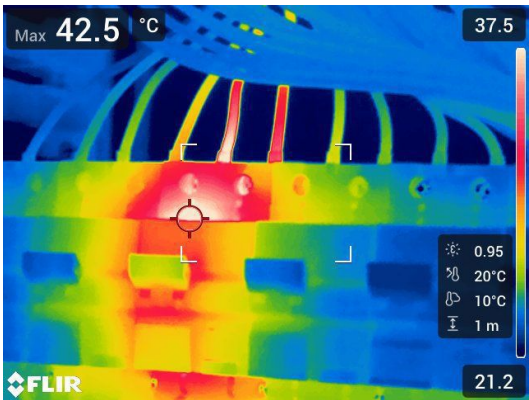
| installatiedeel: | L0 |

Er zijn geen afwijkingen geconstateerd.

**Conclusie (metingen)**  
Er zijn geen afwijkende waarden gemeten.  
Een volledige meetstaat kan worden opgevraagd bij het inspectiebedrijf.

**Conclusie (visuele controle)**  
Er zijn afwijkingen geconstateerd:

| <div><div>Constatering:<br/>01</div><div>Locatie<br/>L0</div><div>Onderdeel<br/>Beveiligingen</div></div> <div><div>Omschrijving</div><div>De eindgroep is te zwaar afgezekerd voor de afgaande bedrading.</div><div>Classificatie</div><div>Brand door elektrisch materieel</div><div>Geen juist gebruik</div><div>B3</div></div> | <div></div> <div></div> <div><div>Controlepunt(en)</div><div>CV-d Keuze en instelling van beveiligings- en bewakingstoestellen (zie hoofdstuk 53);</div></div> |
| <div><div>Constatering:<br/>02</div><div>Locatie<br/>L0</div><div>Onderdeel<br/>Verdeelinrichting</div></div> <div><div>Omschrijving</div><div>Er zijn losse verbindingen aangetroffen.</div><div>Classificatie</div><div>Brand door elektrisch materieel</div><div>Geen juist gebruik</div><div>B3</div></div> | <div></div> <div><div>Controlepunt(en)</div><div>CV-k Deugdelijkheid van de aansluitingen van geleiders (zie rubriek 526);</div></div> |

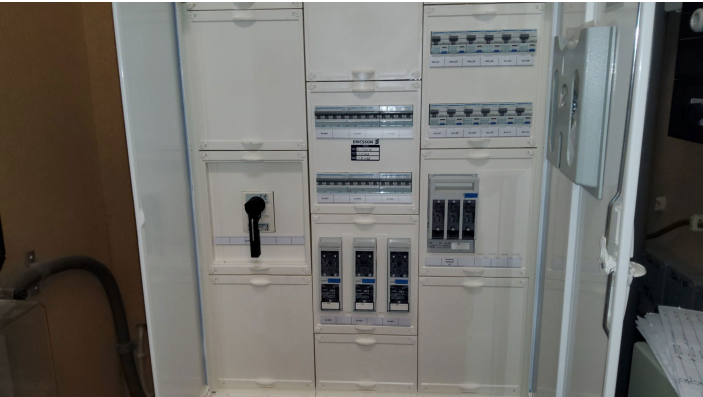
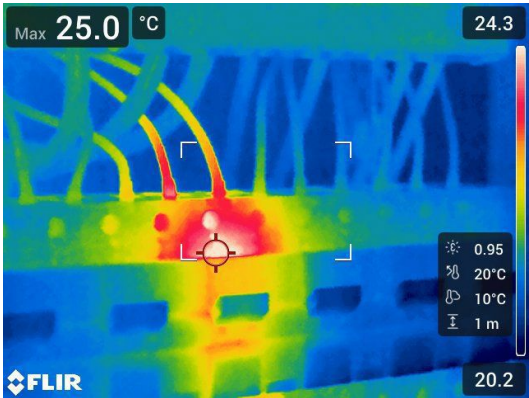
installatiedeel:HVK

Er zijn geen afwijkingen geconstateerd.

| Constatering: | Locatie | Onderdeel | |
|---|---|---|---|
| 03 | HVK | Kabelschoen(en) | |
| <b>Omschrijving</b><br>Door de aanwezigheid van krimpkousen zijn de kabelschoenen niet correct te controleren op de juiste persingsmethode. | | | |
| <b>Classificatie</b><br>Brand door elektrisch materieel | | | |
| B3 | | | |

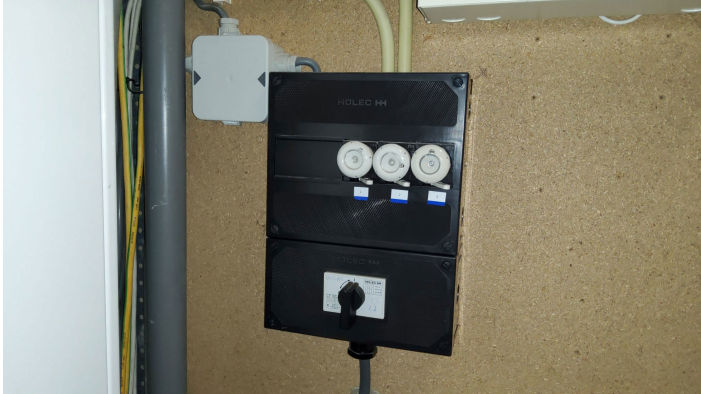
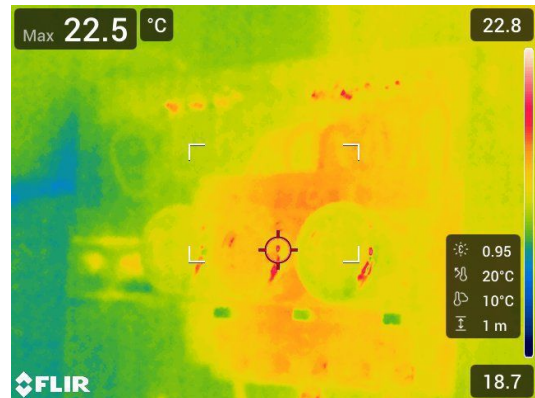
| installatiedeel: | OVK L1 |

Er zijn geen afwijkingen geconstateerd.

Er zijn geen afwijkende waarden gemeten.

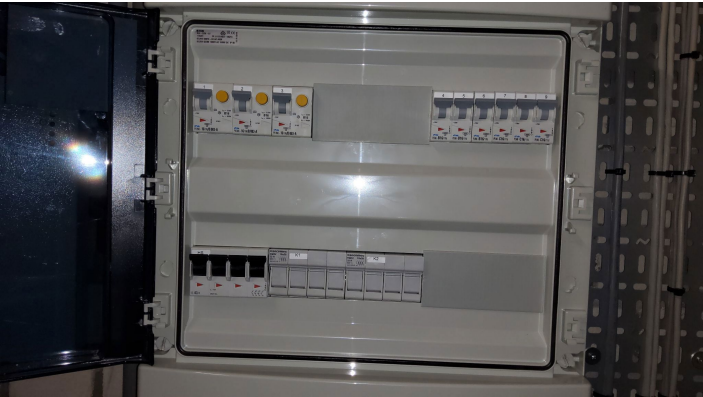
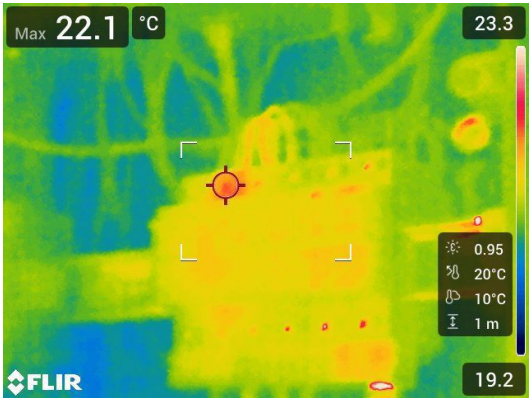
| installatiedeel: | OVK B |

Er zijn geen afwijkingen geconstateerd.

Er zijn geen afwijkende waarden gemeten.  
Een volledige meetstaat kan worden opgevraagd bij het inspectiebedrijf.

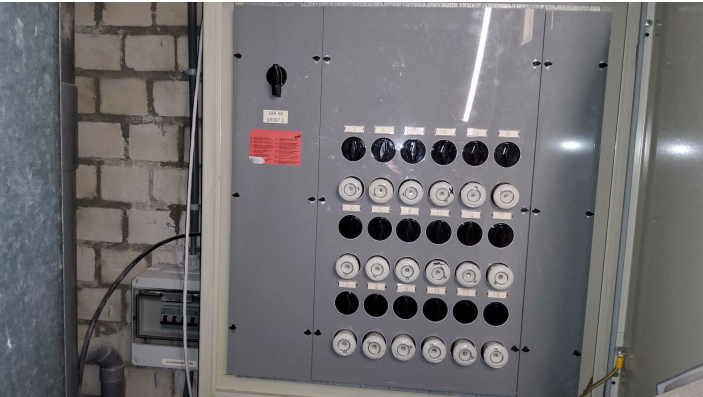
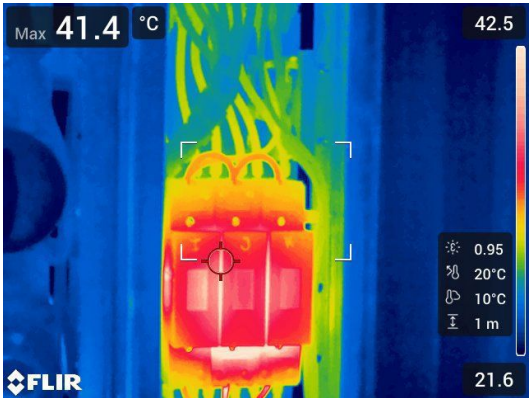
| installatiedeel: | L OVK 1E verdieping |

Er zijn geen afwijkingen geconstateerd.

Er zijn geen afwijkende waarden gemeten.  
Een volledige meetstaat kan worden opgevraagd bij het inspectiebedrijf.

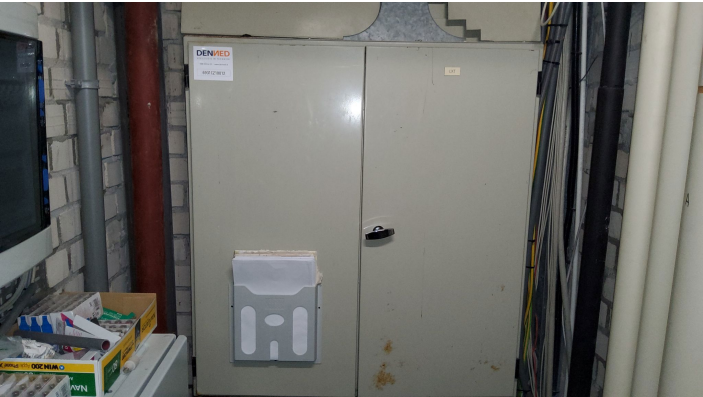
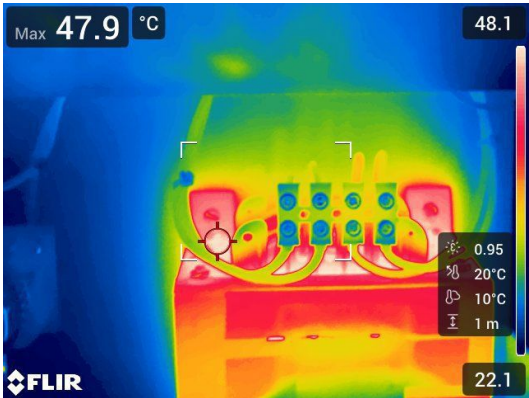
installatiedeel: LKT

Er zijn geen afwijkingen geconstateerd.

**Conclusie (metingen)**  
Er zijn geen afwijkende waarden gemeten.  
Een volledige meetstaat kan worden opgevraagd bij het inspectiebedrijf.

**Conclusie (visuele controle)**  
Er zijn afwijkingen geconstateerd:

| <div><div>Constatering:<br/>04</div><div>Omschrijving<br/>Het elektrisch materieel is niet vrij van stof of vuil.<br/>Classificatie<br/>Brand door elektrisch materieel<br/>Geen juist gebruik<br/>B3</div></div> | <div>Locatie<br/>LKT</div> | <div>Onderdeel<br/>Behuizing</div> | <div><div>Controlepunt(en)<br/>CV-f Keuze van het elektrisch materieel en de juiste beschermingsmaatregelen met betrekking tot de uitwendige invloeden;</div></div> |
| <div><div>Constatering:<br/>05</div><div>Omschrijving<br/>De kijkglasjes ontbreken.<br/>Classificatie<br/>Brand door elektrisch materieel<br/>Geen juist gebruik<br/>B3</div></div> | <div>Locatie<br/>LKT</div> | <div>Onderdeel<br/>Patroonhouder</div> | <div><div>Controlepunt(en)<br/>CV-f Keuze van het elektrisch materieel en de juiste beschermingsmaatregelen met betrekking tot de uitwendige invloeden;</div></div> |

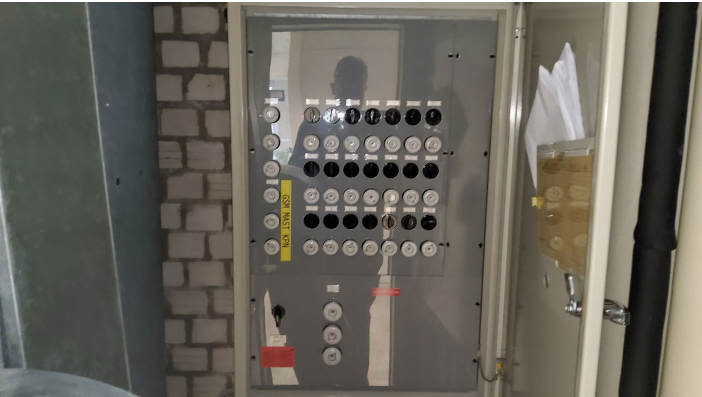
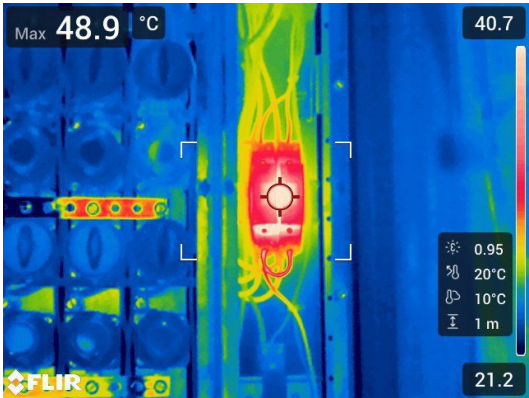
installatiedeel: LK 2E verdieping

Er zijn geen afwijkingen geconstateerd.

| Constatering: | Locatie | Onderdeel | |
|---|---|---|---|
| 06 | LK | Kabelschoen(en) | |
| Het onderdeel is niet geïnstalleerd conform de voorschriften van de fabrikant. | | | |
| B3 | | | |

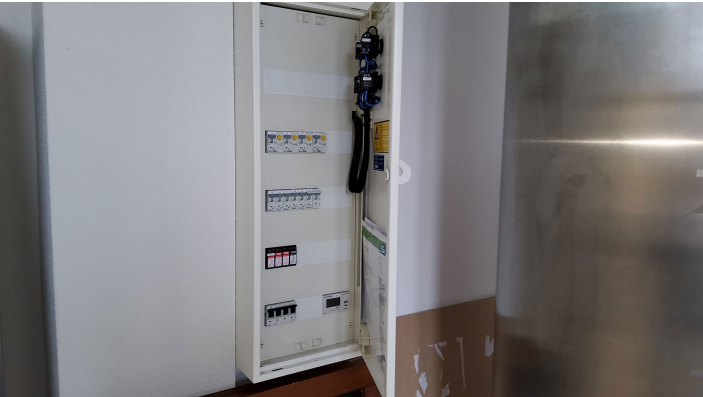
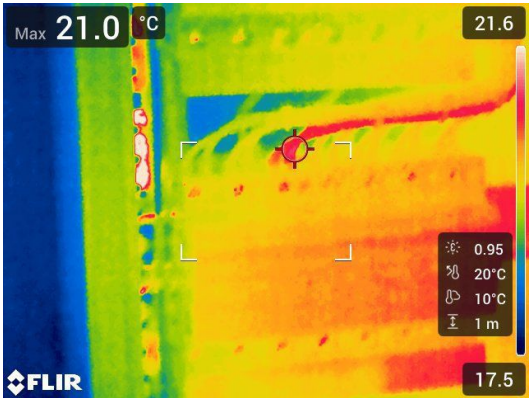
installatiedeel:OVK kantine

Er zijn geen afwijkingen geconstateerd.

| Constatering: | Locatie | Onderdeel | |
|---|---|---|---|
| 07 | OVK | Beveiligingen | |
| Voorbeveiligingen onbekend. (nader onderzoek noodzakelijk) | | | |
| B3 | | | |

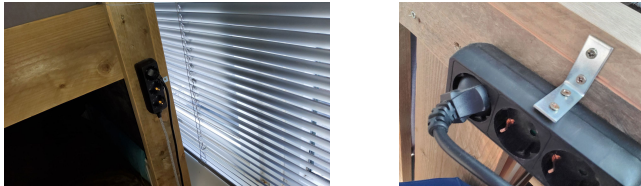
| <p><b>Constatering:</b><br/>28</p> <p><b>Locatie</b><br/>A1.01</p> <p><b>Onderdeel</b><br/>Wandcontactdoos</p> <p><b>Omschrijving</b><br/>Het elektrisch materieel is niet op een deugdelijke wijze geïnstalleerd.</p> <p><b>Classificatie</b><br/>Brand door elektrisch materieel</p> <p>Geen juist gebruik</p> <p>B3</p> | <p><b>Controlepunt(en)</b><br/>CV-f Keuze van het elektrisch materieel en de juiste beschermingsmaatregelen met betrekking tot de uitwendige invloeden;</p> |
