**Scope 8 Inspectierapport betreffende:  
Kulturhus te Westervoort.**

Inspectiedatum : 2, 3 en 4 februari 2021  
Conform inspectieplan : 10459101\_apd\_off\_1701

## Inspectierapport Scope 8.

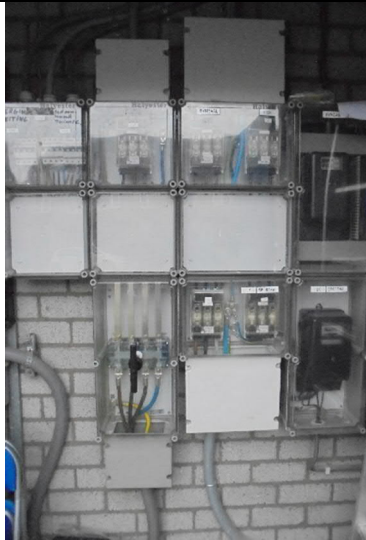
#### Verdeler HKL

| Locatie. | Technische ruimte buiten | | |
| Stelsel. | TN-s | | |
| Kabeltype. | YMvK | | |
| Kabeldiameter. | 5x95 mm <sup>2</sup> | | |
| Hoofdschakelaar. | 250 A | | |
| Beveiliging. | 160 A | | |

| Onderdeel 1 | Installatieschema is niet aanwezig. | Urgentie | C | |
| Onderdeel 2 | Onvoldoende ruimte nabij de verdeler. | Urgentie | C | |

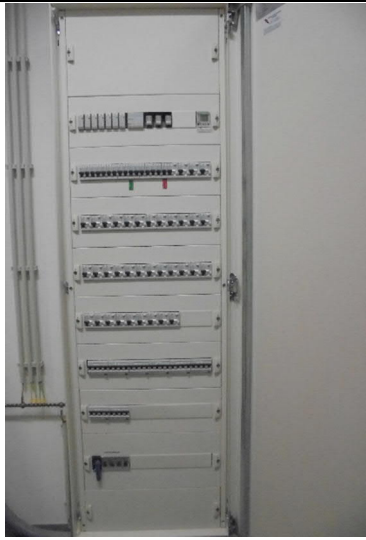
### Verdeler LK-CCN

| Locatie. | Technische ruimte | | |
| Stelsel. | TN-s | | |

| Onderdeel<br><b>3</b> | Installatieschema is niet aanwezig. | Urgentie | <b>C</b> | |
| Onderdeel<br><b>4</b> | Gaten in de afdekplaat bij de relais. | Urgentie | <b>C</b> | |

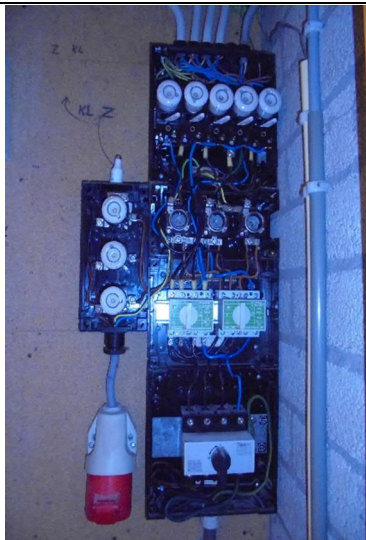
### Verdeler LK-gym

| Locatie. | Technische ruimte gymzaal | | |
| Stelsel. | TT | | |

| Onderdeel 5 | Installatieschema is niet aanwezig. | Urgentie | <b>C</b> |

| Onderdeel 6 | Geen juiste kabel invoer aan de bovenzijde van de verdeler. | Urgentie | <b>C</b> |

| Onderdeel 7 | Aansluitingen op de aardlekschakelaar en nul rail zitten dubbel onder een klem. | Urgentie | <b>C</b> |

| Onderdeel<br>8 | Aansluitingen van de beschermingsleiding is ondeugdelijk tot stand gebracht. | Urgentie | C | |

| Onderdeel<br><b>9</b> | Er is geen beschermingsleiding aanwezig vanaf de trafo naar de hoofdverdeler. | Urgentie | <b>B</b> | |

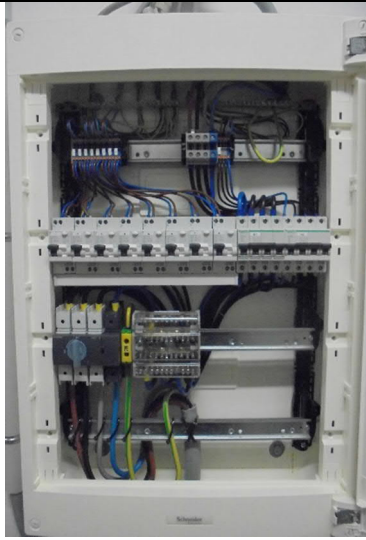
### Verdeler LK-W

| Locatie. | Technische ruimte | | |

| Onderdeel 10 | Installatieschema is niet aanwezig. | Urgentie | <b>C</b> | |
| Onderdeel 11 | Onvoldoende ruimte nabij de verdeler. | Urgentie | <b>C</b> | |
| Onderdeel 12 | Bovenste afdekstrook mist in zijn geheel. | Urgentie | <b>C</b> | |

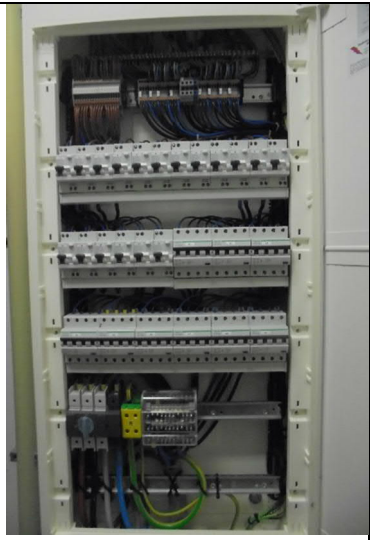
### Verdeler LK-K

| Locatie. | Tussenruimte kantoor en keuken | | |

| Onderdeel 13 | Onvoldoende ruimte nabij de verdeler.<br>Staat een kast voor | Urgentie | <b>C</b> | |
| Onderdeel 14 | Verdeler is vervuild. | Urgentie | <b>D</b> | |

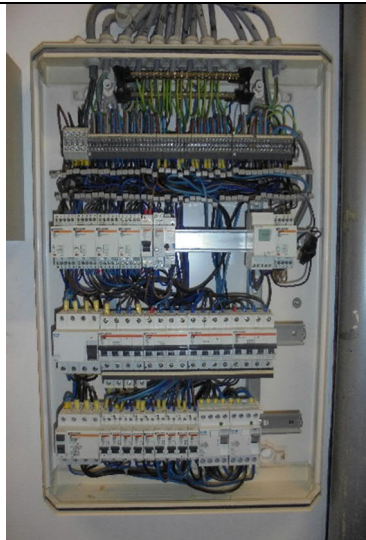
### Verdeler LK-Sports

| Locatie. | Technische ruimte | | |

| Onderdeel 15 | Installatieschema is niet aanwezig. | Urgentie | <b>C</b> |

| Onderdeel 16 | In de verdeelinrichting schakelt de hoofdschakelaar niet de volledige kast | Urgentie | <b>C</b> |

| Onderdeel 17 | Aders zitten dubbel onder een schroef, zie schakelklok en 3 <sup>e</sup> aardlekschakelaar. | Urgentie | <b>C</b> |

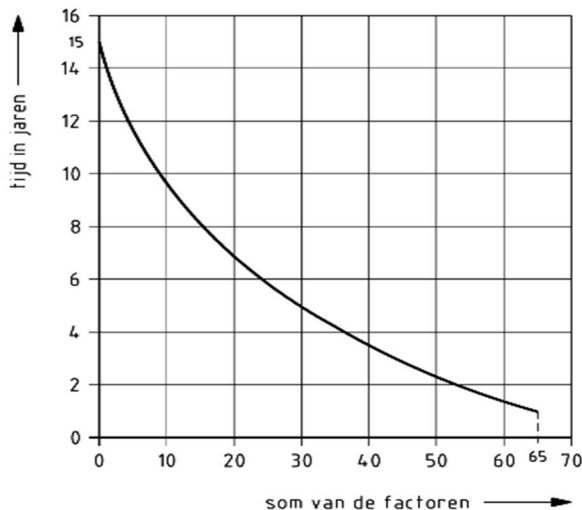
Figuur I.1 De tijd tussen twee opeenvolgende inspecties

Lees de tijd tussen twee opeenvolgende inspecties van installaties af in figuur I.1.

Voor het zekerstellen van een bedrijfszekere en veilige installatie dient de installatie periodiek te worden geïnspecteerd. De eerstvolgende inspectie is bij gelijke gebruikersomstandigheden vastgesteld op: **Jaar 2025**.
