# Paleis Tilburg

## Haalbaarheidsstudie

Versie: 3.0  
21 november 2018  
Status: Definitief

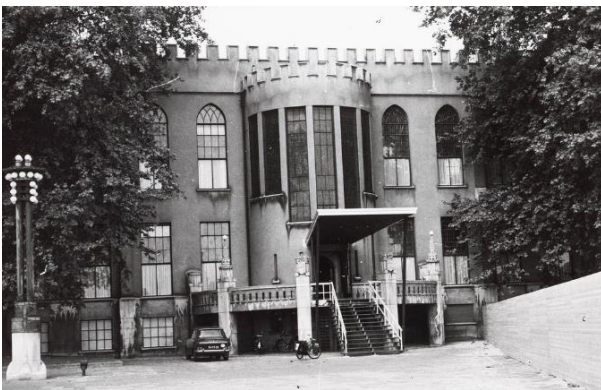
Om het Paleis tijdens de werkzaamheden toegankelijk te houden maakt men een tijdelijke entree aan de achterzijde (Stadhuispleinzijde). Een trap met luifel verbinden het Stadhuisplein met de bel-etage. Wanneer de trap en luifel verwijderd zijn is niet duidelijk.

Tijdelijke ingang achterzijde Paleis, 1968, Regionaal Archief Tilburg

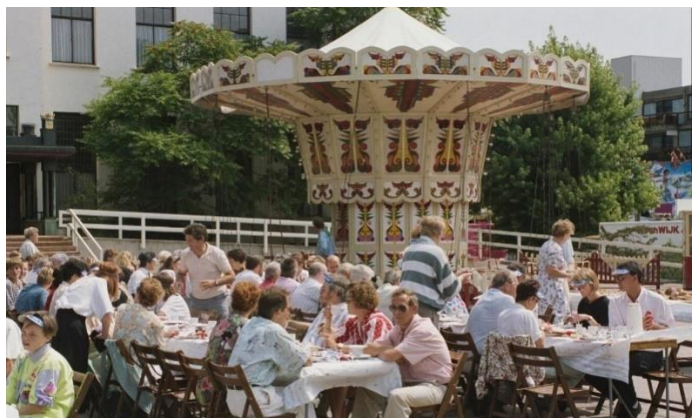
In 1981 wordt aan de voorzijde van het Paleis een hellingbaan voor mindervaliden toegevoegd en de trap aangepast.

Willemsplein met mindervalidenhellingbaan, 1990, Multivision & Partners, Regionaal Archief Tilburg

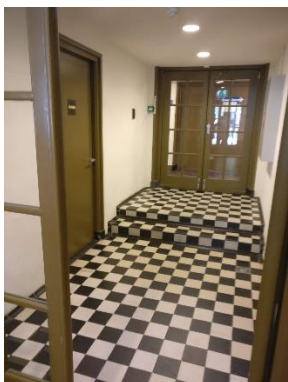
In het souterrain zijn maar weinig monumentale onderdelen aanwezig. De ruimtelijke indeling dateert uit 1936, evenals enkele deuren en deurkozijnen. Ook de tegelvloer in de hal (ruimte 0.1 en 0.2) en de afwerking in het trappenhuis aan de ZW- toren (ruimte 0.22) dateren uit 1936. De dames en heren toiletgroepen zijn waarschijnlijk in 1993 vernieuwd en ogen op dit moment wat gedateerd, maar functioneren naar behoren. De overige inrichting van het souterrain is van 2005 en 2012. De bouwkundige conditie is over het algemeen goed.

Gang met oorspronkelijke zwart-witte tegelvloer

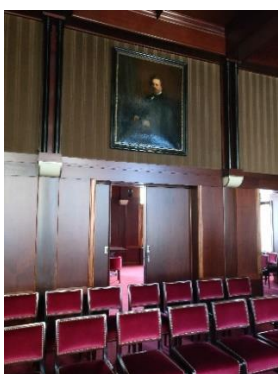
Anna Paulownazaal (ruimte 1.6) en Willem II-zaal (ruimte 1.5) zijn in 2012 gerestaureerd. Hierbij is de vloerafwerking volledig vernieuwd en zijn de lambrisering (inclusief schuifdeuren) en het meubilair gerestaureerd. De wandbespanning en plafondafwerking zijn toentertijd niet meegenomen. De wandbespanning is verkleurd door UV-licht en is stoffig.

Trouwzalen bel-etage met nieuwe vloerafwerking, gerestaureerde stoelen en lambrisering

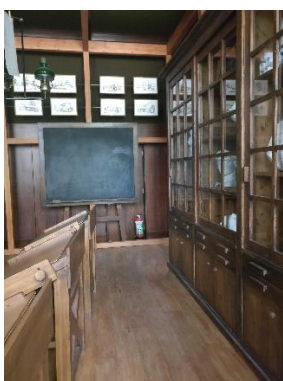
*Vincents Tekenlokaal in de Grote Wethouderskamer*

Vincents Tekenlokaal. Hiervoor is een box-in-box principe gebruikt, waardoor de originele wand- en vloerafwerking bewaard zijn gebleven. Volgens het rapport van de monumentenwacht uit 2008 heeft deze ruimte een speciaal voor deze ruimte ontworpen vloerkleed. Deze verkeert in slechte staat.

- De houten lambrisering verkeert in redelijke tot goede conditie, maar is verbleekt, beschadigd en op sommige plaatsen zit de fineer los.
- De bespanning is in alle ruimtes stoffig en verkleurd door UV-licht. Hierdoor zijn er op sommige plekken aftekeningen zichtbaar van voorwerpen die er gehangen hebben.

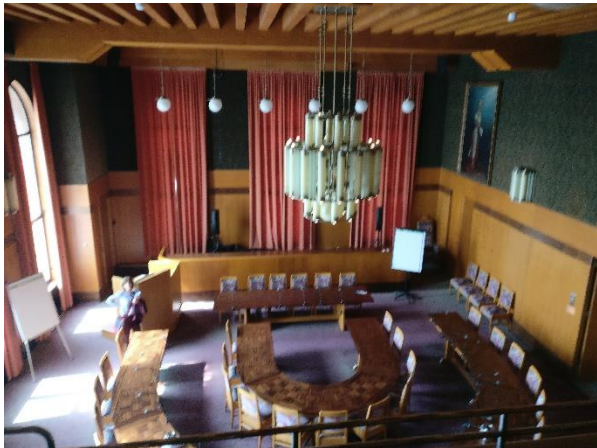
*Paleiszaal/Raadzaal*

In de Paleiszaal/Raadszaal (2.15) op de verdieping zijn nog heel veel elementen authentiek. Het tapijt, raambekleding en de bekleding van de stoelen zijn al eerder vervangen. Tegen de voorwand is het podium met tafel en balustrade voor de raad gesitueerd. De publieke tribune (2.20) is vanuit de aangrenzende hoektoren te bereiken. De publieke tribune is nog vrijwel intact zoals deze in 1936 is ontworpen. De hoektoren is vanuit de Paleiszaal te bereiken via de vervallen toiletruimte. Onder de publieke tribune bevindt zich het perspodium dat alleen via de persruimte (2.9) te bereiken is.

In 1993 is deze ruimte voor het laatst gerestaureerd, waarbij o.a. het tapijt is vervangen en er nieuwe gordijnen zijn aangebracht. De afgelopen jaren zijn de stoelen opnieuw gestoffeerd en de halfronde tafels gerestaureerd. Aan de wandbespanning en het plafond zijn nooit werkzaamheden verricht. De bespanning is stoffig, verkleurd door UV-licht en wellicht ook vervuild door nicotinerook.

Aanbevolen wordt om in een vroeg stadium nader onderzoek te laten doen door een gespecialiseerd bureau. Het verwijderen van stof is relatief eenvoudig, maar de vraag is of hiermee het gewenste resultaat wordt bereikt. Diep reinigen (met vocht) is niet altijd mogelijk en hangt af van de aanwezig ondergrond (jute of linnen). Dit zal onderzocht moeten worden. Met diep reinigen kan de stof en vervuiling worden verwijderd. De verkleuring door UV-licht kan echter niet ongedaan gemaakt worden. Vindt men deze verkleuring storend, dan is vervanging de enige optie. Bij vervanging kan gekozen worden voor een nieuw ontwerp en voor een brandvertragend materiaal.

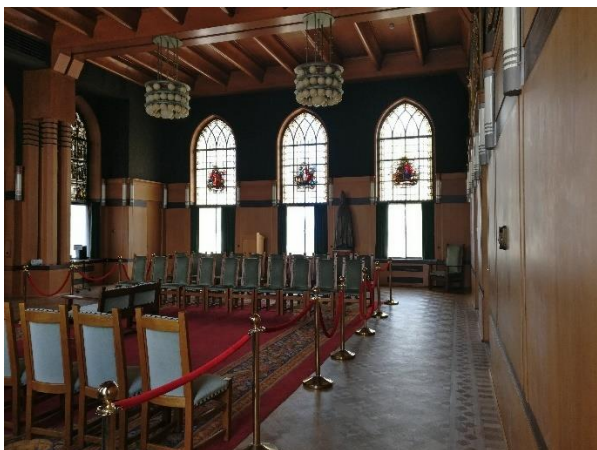
*Oranjezaal*

De Oranjezaal (2.4) is in 2012 gedeeltelijk gerestaureerd. De vloer, het kleed en de meubels zijn gerestaureerd. Deze zijn ook in zeer goede staat. Daarnaast is de verbinding naar het Stadhuis (2.2) gesloopt, en zal er volgens de huidige verbouwplannen van het naastgelegen Stadhuis een nieuwe aansluiting worden gebouwd. De wandbespanning is stoffig en verkleurd. Vanuit de Oranjezaal zie je het balkon (2.29) die vanuit de trap (2.21) te bereiken is. De afwerking van het balkon heeft nog de historische afwerking, waarbij de kleur van de wandbespanning het minst is aangetast door het licht.

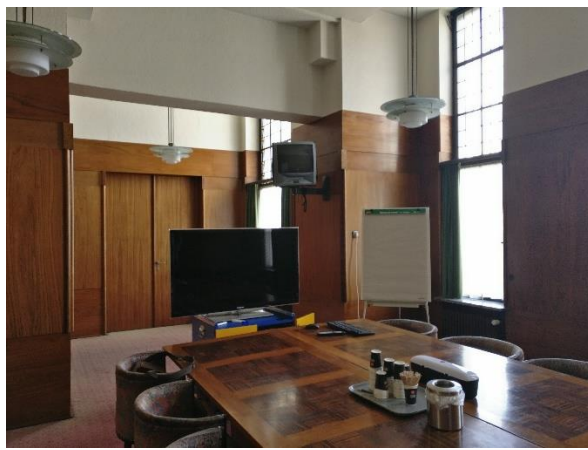
*Nassauzaal*

Grenzend aan de Paleiszaal bevindt zich de voormalig koffiekamer, nu gebruikt als vergaderruimte de Nassauzaal (2.8). Deze ruimte is nog vrijwel intact zoals het ontworpen is. De meubels en vloerafwerking zijn wel toe aan restauratie. De lambriserings verkeert in redelijke staat.

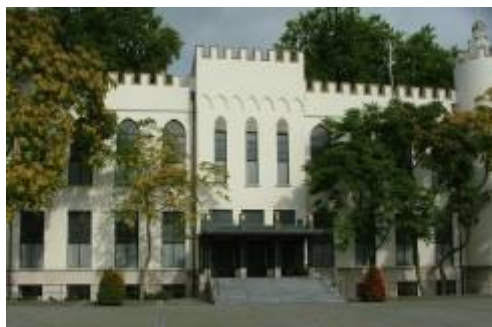
De bel-etage is alleen bereikbaar via een plateaulift aan de buitenzijde van het gebouw. Deze bevindt zich aan de Willemspleinzijde naast de monumentale entreetrap. De voet van de trap ligt op het plein dak van de parkeergarage van het Willemsplein. De enige manier om vanaf straatniveau op dit hoger gelegen dak van de parkeergarage te komen is via een hellingbaan naast de Fontein van Beljon. De plateaulift is niet zelfstandig te bedienen en heeft geen intercom.

Plateaulift naast entreetrap

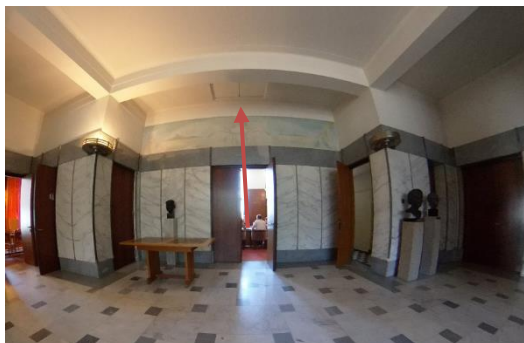
De bovenste verdieping (opslag en installatieruimte) wordt ontsloten via een wenteltrap in de noordwestelijke toren. Voor groot materieel is een hijsluik aanwezig in de vloer boven de hal op de verdieping.

Hijsluik in plafond hal verdieping

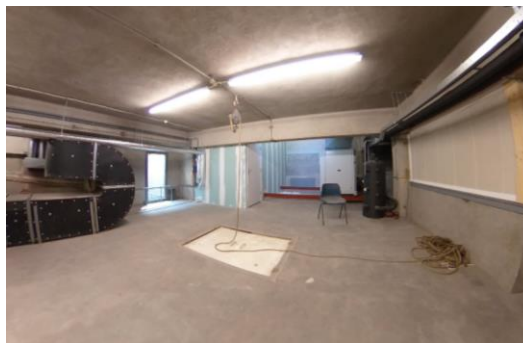
Hijsluik op zolder

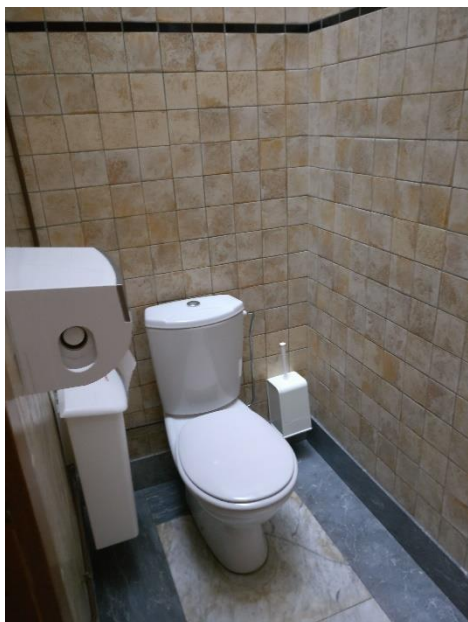
Op de verdieping is slechts 1 toilet aanwezig, welke gesitueerd is aan de centrale hal (ruimtes 2.11 en 2.13). Oorspronkelijk was dit een herentoilet met 2 urinoirs en een los toilet. De urinoirs zijn verwijderd waardoor hij nu als algemene toiletruimte in gebruik is. De gele keramische wandtegels en marmeren vloertegels zijn authentiek.

*Toilet verdieping*

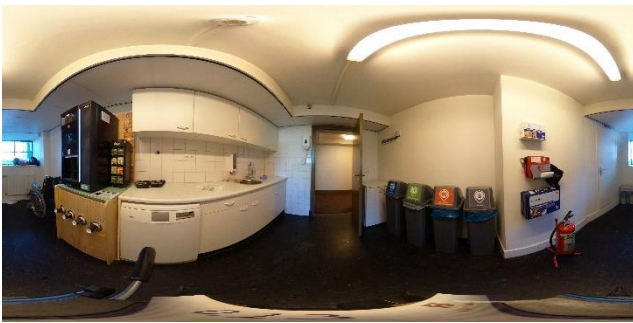
*Keuken souterrain (0.13)*

In het souterrain is een ruime pantryvoorziening aanwezig in ruimte 0.13. Deze wordt nu alleen gebruikt door gebruikers van de kantoren in het souterrain. Op de bouwtekeningen van 1936 staat de ruimte al aangemerkt als keuken. Een liftje (spijslift) verbond deze keuken met de keuken op de verdieping in ruimte 2.6). De schacht is nog aanwezig, maar wordt nu gebruikt voor installaties.

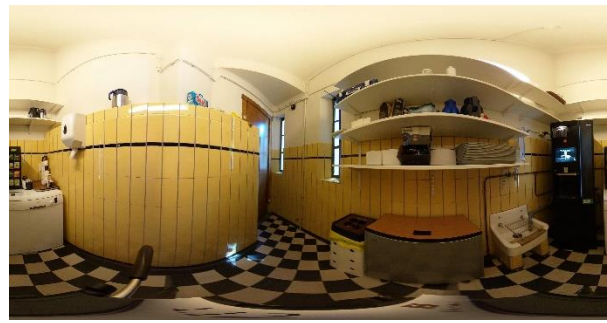
*Koffieautomaat in oorspronkelijke werkkast op bel-etage (1.12)*

Op de bel-etage is onder de trap, in de oorspronkelijke werkkast, een koffieautomaat geplaatst (ruimte 1.12). Deze ruimte is zeer klein, en tevens in gebruik als bergruimte en door de facilitair medewerkers.

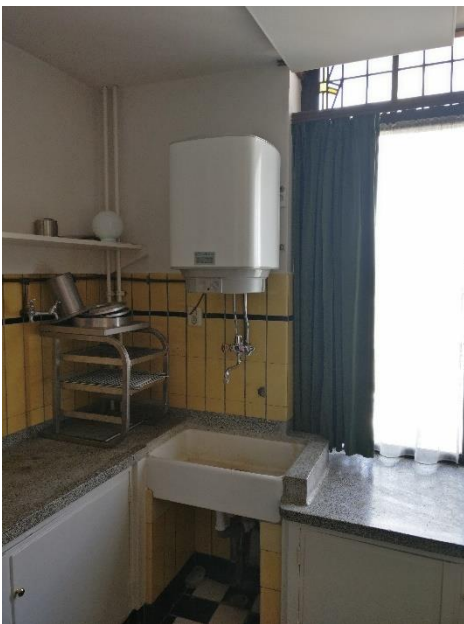
De dienstkeuken op de verdieping (ruimte 2.6) is nog in zijn originele staat aanwezig, inclusief keukenkasten, granieten aanrecht, inbouwkasten, wand- en vloertegelwerk. In de ruimte is een koffieautomaat geplaatst. De ruimte is bereikbaar via de Oranjezaal, de Nassauzaal en de centrale hal.

*Voormalige keuken op verdieping (ruimte 2.6)*

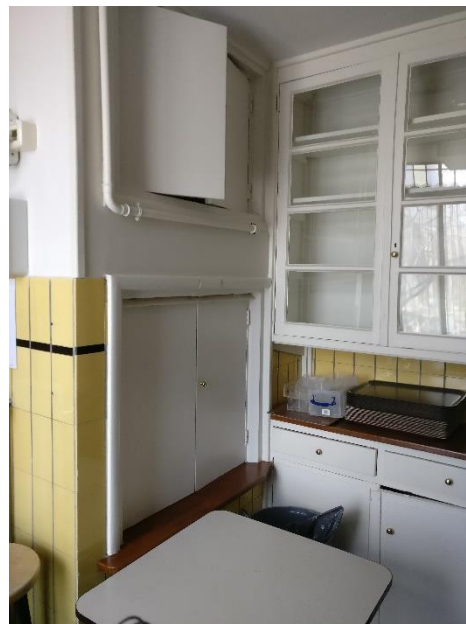
*Inbouwkasten en spijslift in voormalige keuken (ruimte 2.6)*

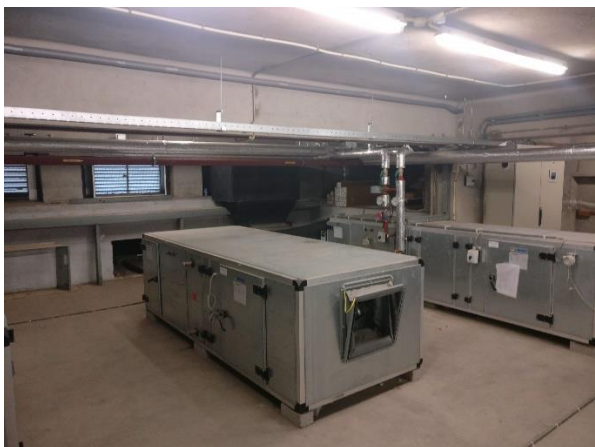
Op de zolder bevindt zich 3 luchtbehandelingskasten. Twee ervan zijn niet in gebruik en zijn ook nergens op aangesloten met kanalen. De derde lijkt te horen bij de Paleiszaal. Tekeningen van deze installatie ontbreken. Mogelijk is dit systeem aangebracht bij de restauratie in 1993.

*Links een ongebruikte LBK, rechts de LBK van de Paleiszaal*

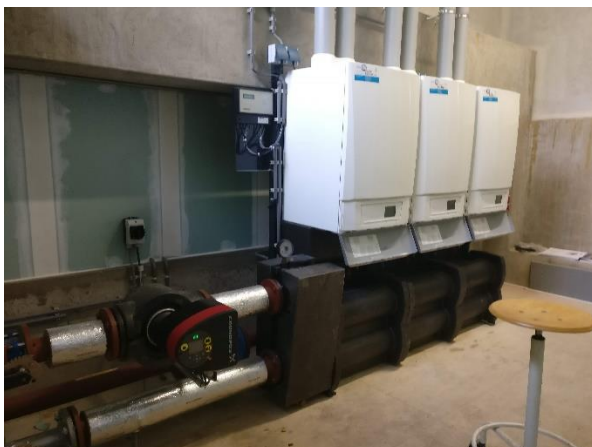
*Cascadeopstelling op zolder Paleis*

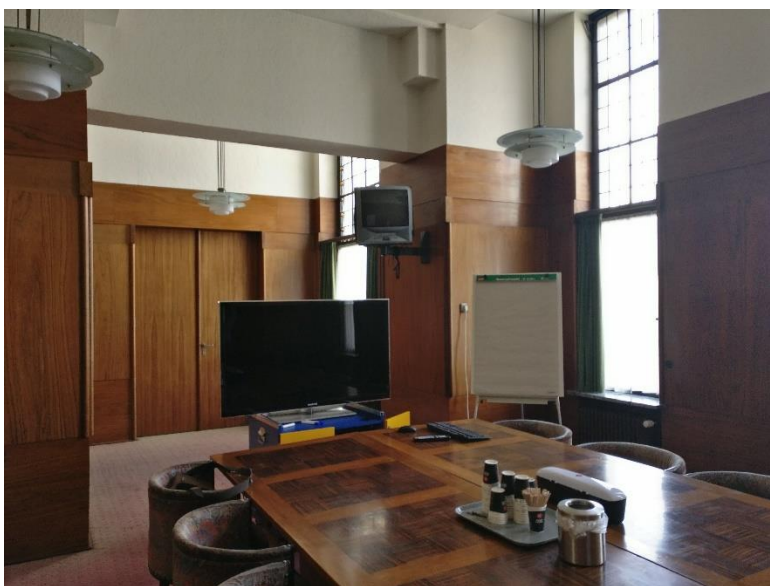
In de huidige situatie is er een gebrek aan goede data-voorzieningen en wandcontactdozen op de bel-etage en verdieping. Ook ontbreken presentatiemiddelen, waardoor in alle ruimtes losse borden, tv's en schermen staan. De kantoorruimtes in het souterrain zijn deze voorzieningen in 2005 gemoderniseerd. Op de verdieping in ruimte 2.16 is een patchkast aanwezig.

*Los presentatiescherm en flipover in Nassauzaal*
