**Betreft** Inspectierapport NEN 3140  
**Datum** 3-10-2022  
**Versie** V001  
**Status** Definitief

**Referentie** RAP- Beukersophaalbrug-NEN3140-V001  
**Behandeld door** R Bekedam  
**Functie** Inspecteur  
**Direct tel.** 0657803125

NEN3140 Rapport  
Provincie Overijssel  
2022

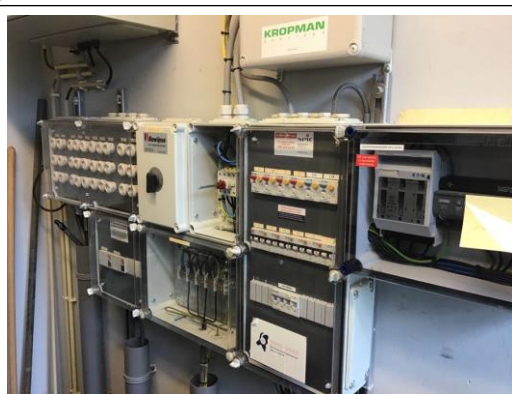
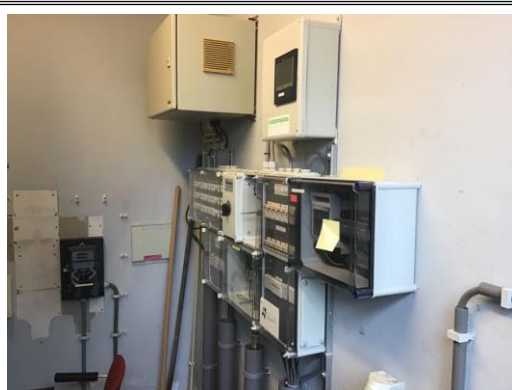
### 7.1 Verdelers: HVK

| Installatieschema actueel | Nee |
| Codering, aansluitklemmen, bedrading | Nee |

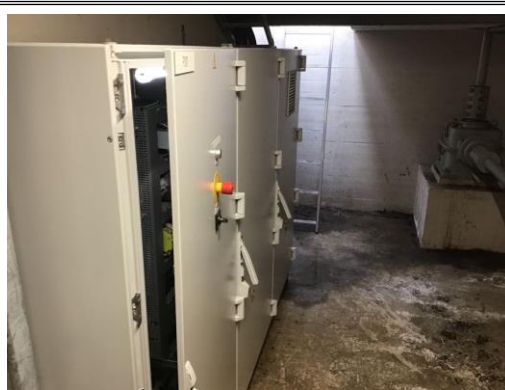
### 8.1 Verdelers: P001

| Vrij van vuil, stof en vocht | Nee |
| Beveiligingstoestellen juist gekozen zijn | nee |

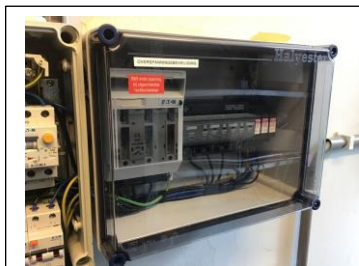
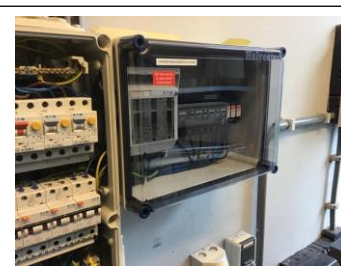
### 10.2 Codering OSB ontbreekt

Codering OSB componenten ontbreken.

De OSB dient gecodeerd te worden.

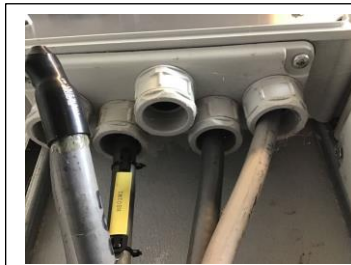
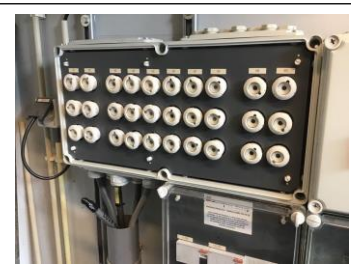
### 10.3 Wartel niet afgedicht

M40 wartel onderzijde verdeler niet afgedicht.

De kast dient afgedicht te worden.

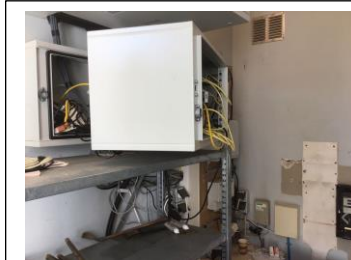
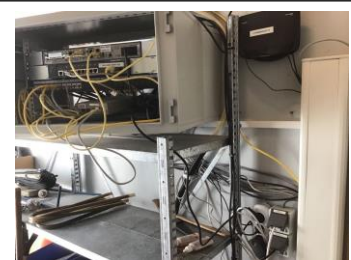
### 10.4 Data installatie niet degelijk gemonteerd.

Data installatie niet degelijk aangelegd.  
Advies om de data installatie degelijk en volgens de norm te monteren en te coderen.

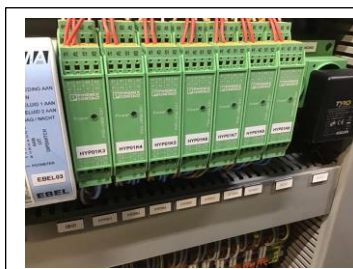
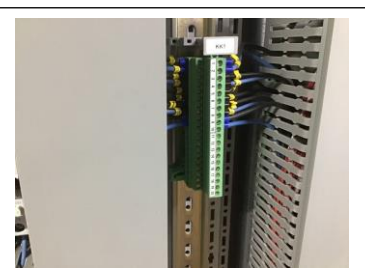
## 10.6 Componenten niet juist gekozen

| Checklist veldcomponenten | | |
|---|---|---|
| Waarde beveiliging in overeenstemming met gebruiker | Nee | Hydrauliek kleppen C20A afgezekerd. advies om dit uit te zoeken. |

KK1 wordt gebruikt voor een koppeling tussen de kasten. De klemmenstrook is C20A afgezekerd. Deze klemmen mogen maximaal 14A belast worden.

HPO1K3 t/m 9 schakelt de hydrauliek kleppen deze mogen 6A schakelen en zijn ook C20A afgezekerd.

Advies om naar de vermogens van de kast te kijken en zo nodig aan te passen.

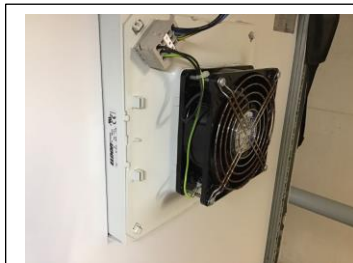
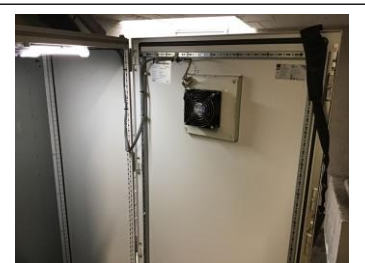
## 10.7 Kast ventilator rooster verroest.

| Checklist besturingskasten | | |
|---|---|---|
| Roestvorming op besturingskast en onderdelen | Nee | Ventilator verroest. |

Kast ventilator verroest.

Advies om de ventilator te vervangen.

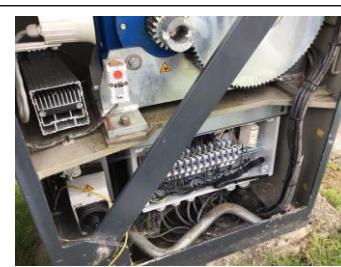
## 10.8 Bedrading niet afgemonteerd

Bedrading Klemmenkasten ASB 1 t/m 4 niet afgemonteerd op klem.

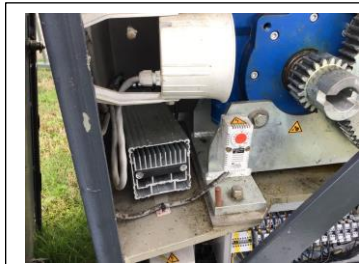
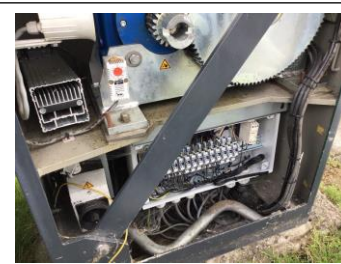
## 10.9 ASB verwarming niet getekend en aangesloten

ASB verwarming niet vertekend en is niet aangesloten.

De verwarming dient vertekend te worden.

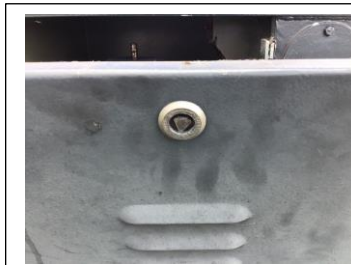
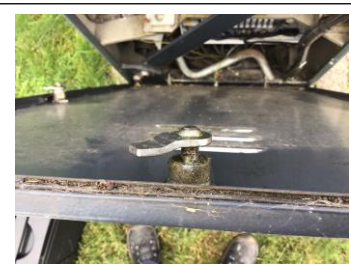
### 10.10 Kast slot defect

Bovenste slot ASB 1 is defect.  
Slot wordt niet aangetrokken hierdoor  
sluit de deur niet juist.

Slot dient vervangen te worden.

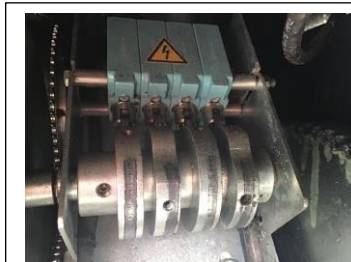
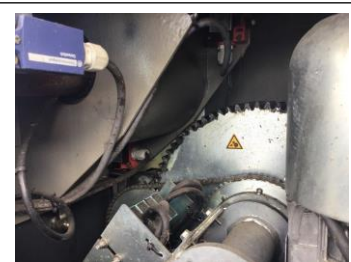
### 10.11 Roest vorming op ASB contacten

| Checklist veldcomponenten | | |
|---|---|---|
| Aanwezigheid corrosie op aansluitingen | Nee | Eindcontacten ASB 2 hebben corrosie. |

Roest vorming op ASB contacten.  
Dit is vooral op ASB 2. Deze geeft ook  
af en toe storing

Advies om de contacten te vervangen.

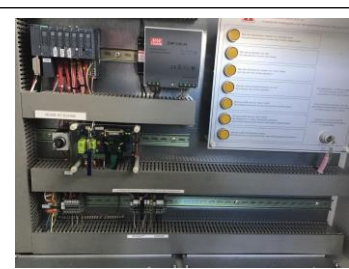
### 10.12 Wind meter niet vertekend

Wind meter is niet juist vertekend.

Bedrading en componenten dienen uitgezocht te worden en dit dient vertekend te worden.

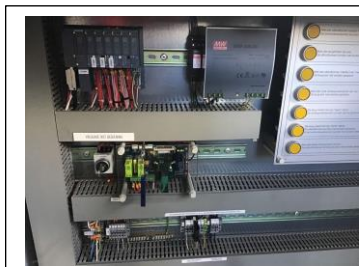
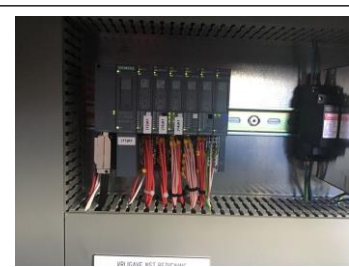
### 10.13 Een paar componenten hebben geen codering

Een paar PLC kaarten hebben geen codering.

PLC kaarten dienen gecodeerd te worden.
