# Actualisatie risicobeoordelingen kunstwerken MAV24KW

Risicobeoordeling Beukerssluisophaalbrug V1-011

Provincie Overijssel

Document Risicobeoordeling Beukerssluisophaalbrug V1-011  
Status Definitief 02  
Datum 6 mei 2025  
Referentie 144998/25-007.105

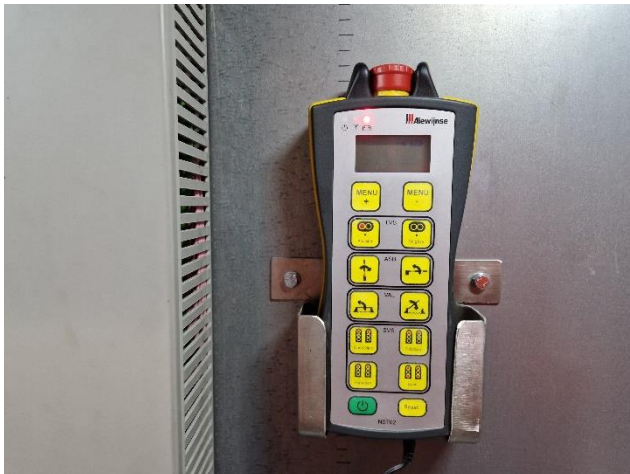
Afbeelding 3.4 Noodbediening

Noodbediening is mogelijk door met een bedieningspeer de brug te bedienen, zie afbeelding 3.4.

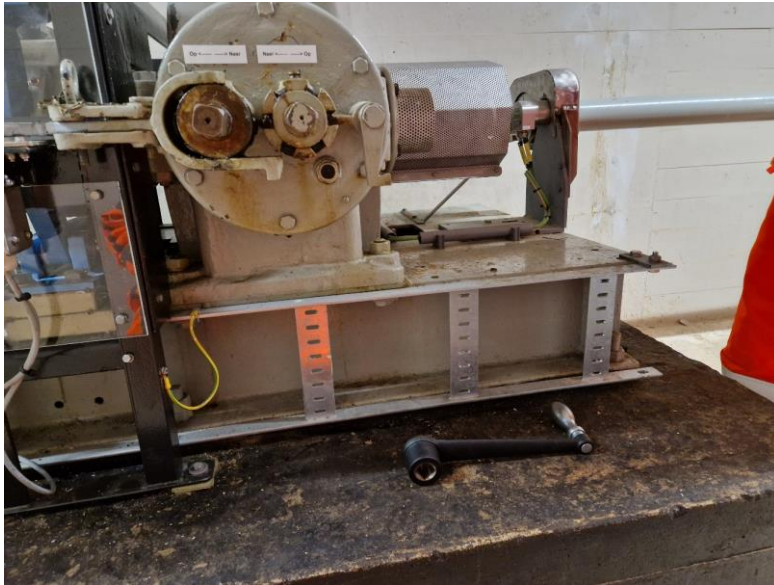
Afbeelding 3.5 Fysieke handbediening brugval

Fysieke handbediening is mogelijk door met een handslinger de brug en de afsluitbomen op/neer te draaien, zie afbeelding 3.5 en 3.6.

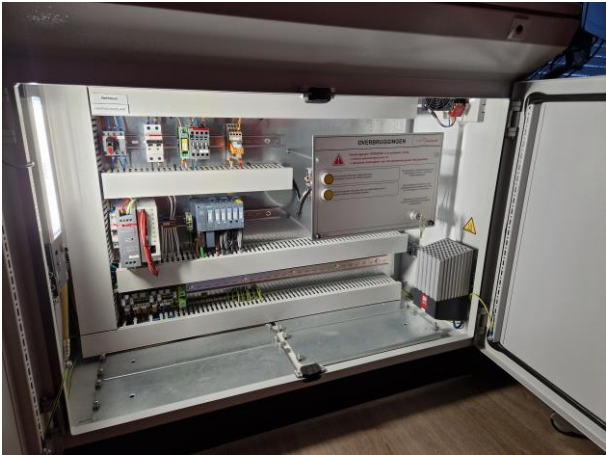
| Locatie | Brug – Elektrische installatie in de Lessenaar (bediengebouw) |

| Gebeurtenis | De monteur krijg een schok of raakt onder spanning vanwege een onveilige elektrische installatie |

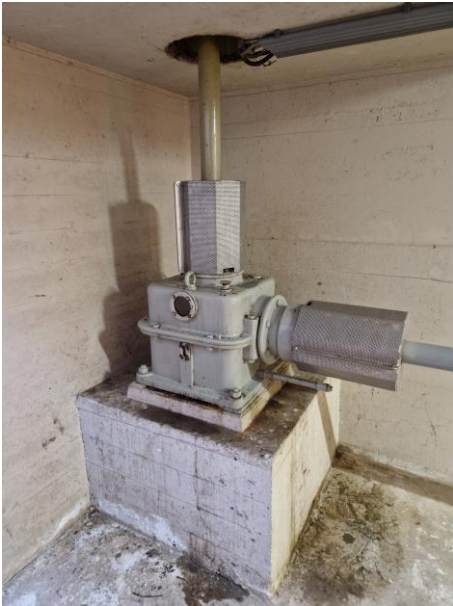
| Situatie | De (werktuigbouwkundige) installatie is niet veilig |
| Gebeurtenis | De monteur raakt bekneld vanwege een onveilige werktuigbouwkundige installatie |

| Locatie | Brug – Werktuigbouwkundige installatie in de kelder (aandrijfassen en overbrengingen) |

| Maatregelen huidige situatie (IST) | |
|---|---|
| Beveiliging/bescherming | (1)De aandrijfassen en invoer in de overbrengingen in de kelder zijn afgeschermd<br>(2) De overbrengingen van de aandrijving zijn voorzien van een aftapkraantje voor olie. De overbrenging inclusief kraan staan niet in een lekbak waardoor olie kan lekken op de vloer |

| Maatregelen eindsituatie (SOLL) | |
|---|---|
| Beveiliging/bescherming | (2) Breng opvangvoorziening aan voor lekkende olie zodat deze niet op de vloer of in het water terecht kan komen |

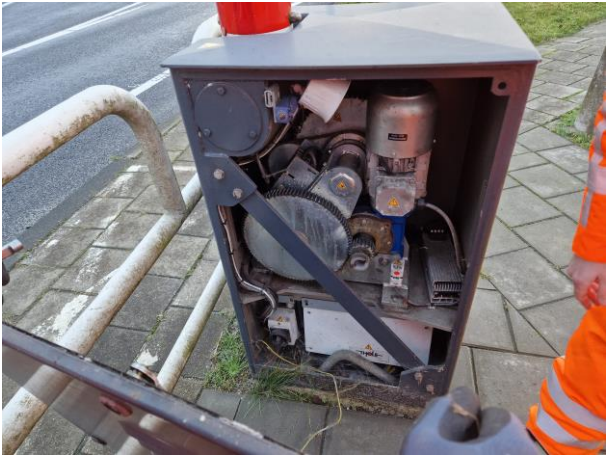
| Locatie | Brug – Werktuigbouwkundige installatie (afsluitbomen, 4 stuks) |

| Gebeurtenis | De monteur raakt bekneeld vanwege een onveilige werktuigbouwkundige installatie |

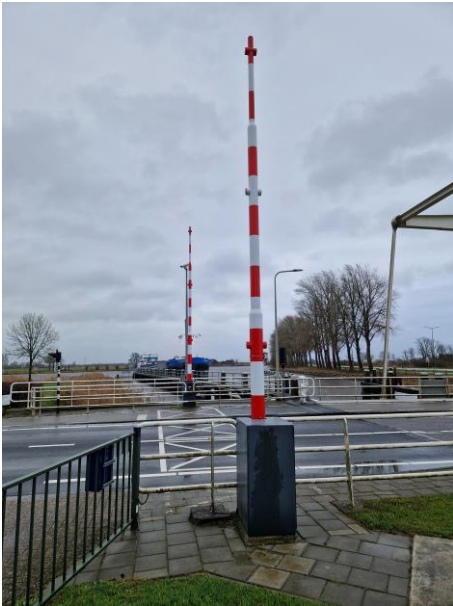
| Situatie | De (werktuigbouwkundige) installatie is niet veilig |
| Gebeurtenis | De passant raakt bekneld vanwege een onveilige werktuigbouwkundige installatie |

| Locatie | Brug – Werktuigbouwkundige installatie (afsluitbomen, 4 stuks) |

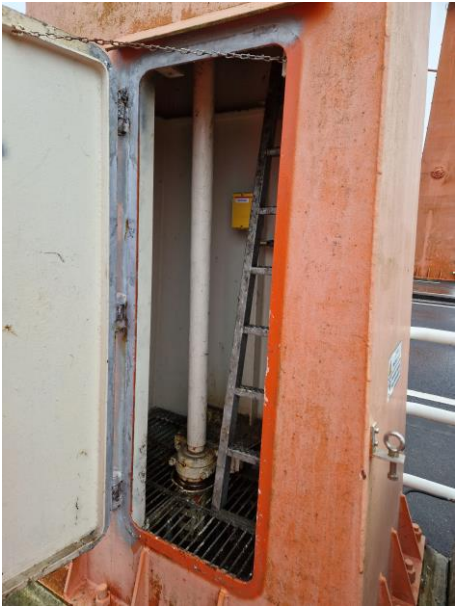
| Locatie | Brug – Werktuigbouwkundige installatie in de hameistijlen |

| Gebeurtenis | De monteur raakt bekneeld vanwege een onveilige werktuigbouwkundige installatie |

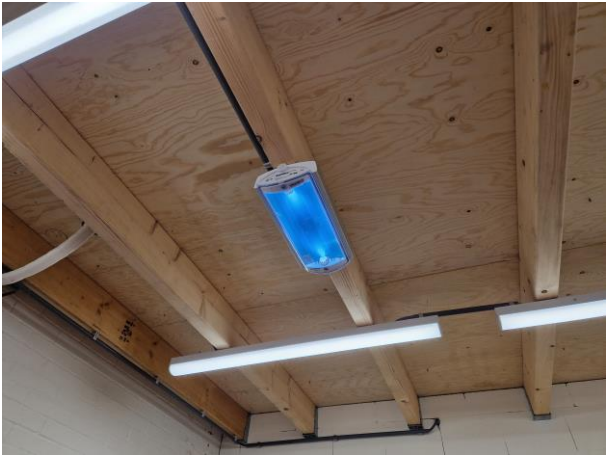
| Locatie | Brug – Hoofdverdeelinrichting |

| Gebeurtenis | Personen kunnen zich niet (tijdig) in veiligheid brengen tijdens een opgetreden calamiteit |

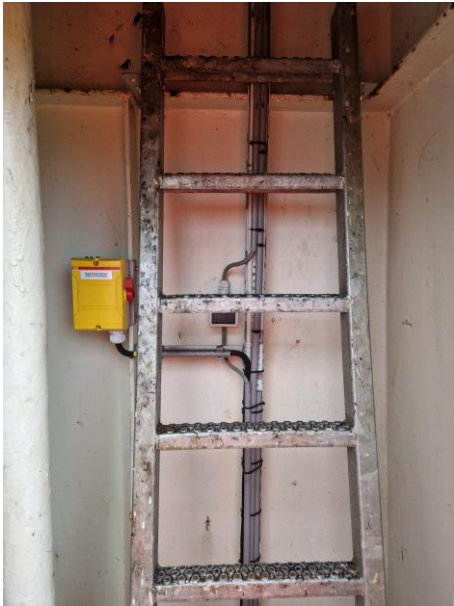
| Situatie | De vluchtwegen en/of nooduitgangen voldoen niet |
| Gebeurtenis | Personen kunnen zich niet (tijdig) in veiligheid brengen tijdens een opgetreden calamiteit |

| Locatie | Brug – Hameistijlen |

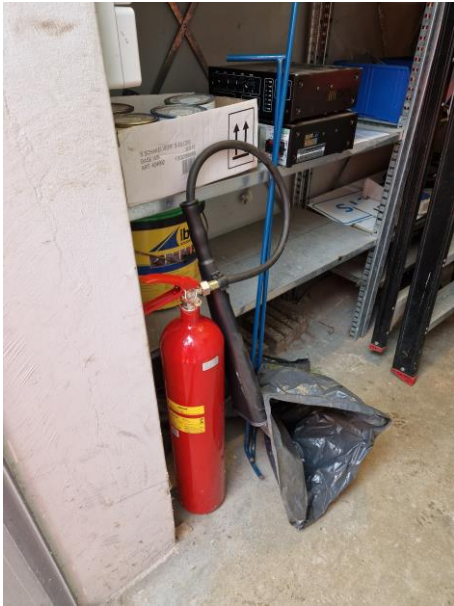
| Situatie | De brandbestrijdingsmiddelen voldoen niet of ontbreken |
| Gebeurtenis | Personen kunnen niet (tijdig) ingrijpen in geval van een brand |

| Locatie | Brug – Hoofdverdeelinrichting |

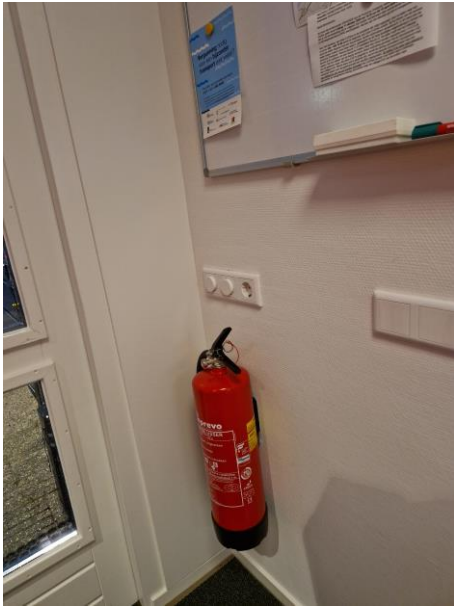
| Situatie | De brandbestrijdingsmiddelen voldoen niet of ontbreken |
| Gebeurtenis | Personen kunnen niet (tijdig) ingrijpen in geval van een brand |

| Locatie | Brug – Bediengebouw |

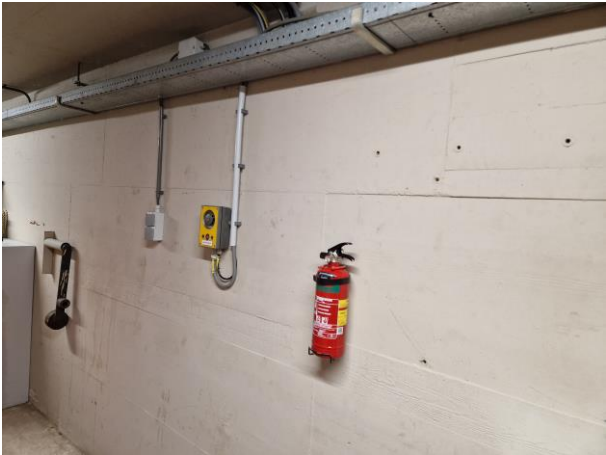
| Locatie | Brug – Brugkelder |

| Gebeurtenis | Personen kunnen niet (tijdig) ingrijpen in geval van een brand |

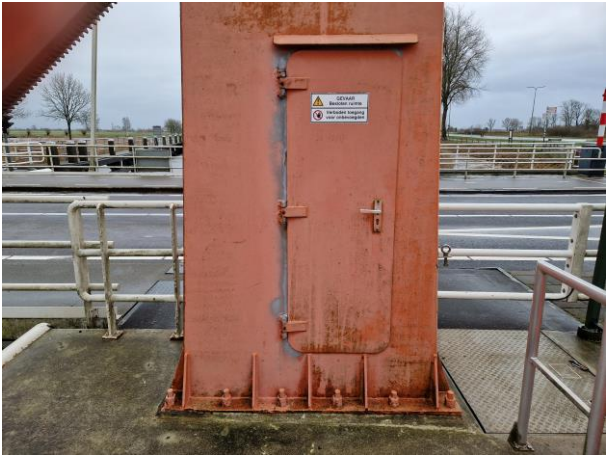
| Locatie | Brug – Hameistijlen |

| Gebeurtenis | De luchtkwaliteit in de ruimte is niet voldoende waardoor personen verstikt, bedwelmt of onwel kunnen worden |

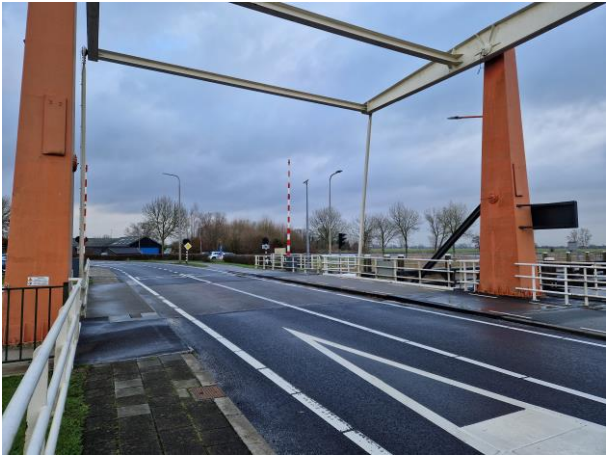
| Locatie | Brug – Brugdek |

| Gebeurtenis | De persoon struikelt omdat het looppad niet vlak / vast / stabiel of slipvrij is of stoot zich aan objecten in looppaden |

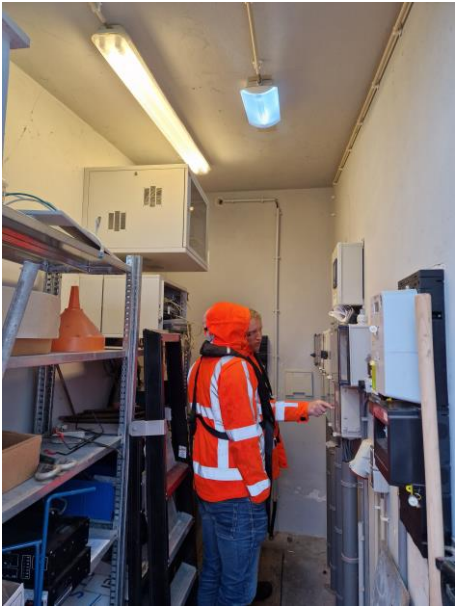
| Locatie | Brug – Hoofdverdeelinrichting |

| Gebeurtenis | Een persoon stoot zich aan of struikelt over objecten vanwege onvoldoende orde en netheid |

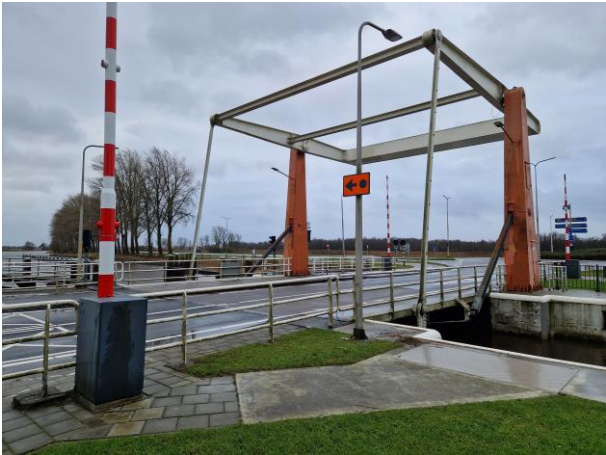
| Locatie | Brug – Brugdek |

| Gebeurtenis | De persoon valt omdat hoogteverschillen niet zijn beveiligd of wordt geraakt door vallende voorwerpen |

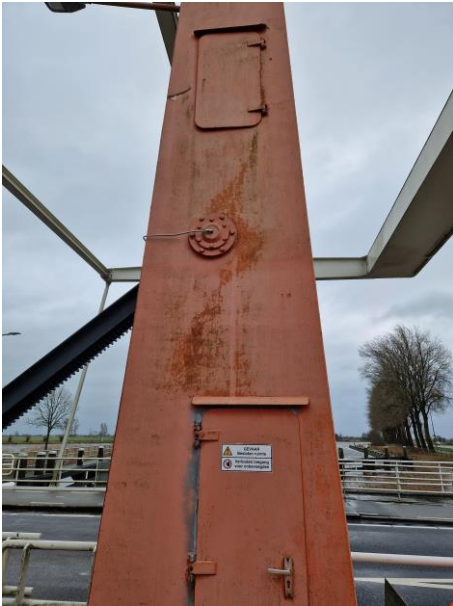
| Situatie | Onveilige toegang tot de werkplek vanwege ongeschikte toegangsmiddelen |
| Gebeurtenis | De persoon komt ten val vanwege een onveilige toegang tot de werkplek of raakt bekneld ter plaatse van de bewegende delen |

| Locatie | Brug – Hameistijlen |

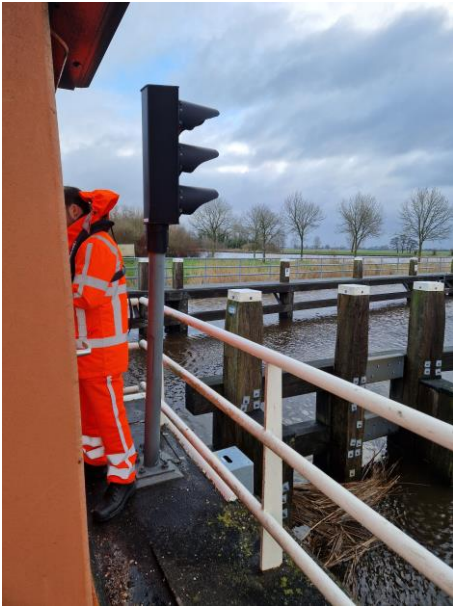
| Situatie | De scheepvaartseinen op het complex zijn niet veilig onderhoudbaar |
| Gebeurtenis | De monteur komt ten val bij het onderhoud aan de scheepvaartseinen vanwege het werken op hoogte of nabij het water |

| Locatie | Brug – Scheepvaartseinen |

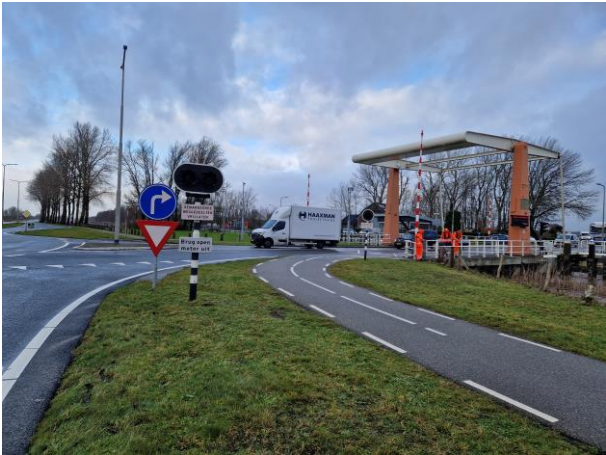
| Locatie | Brug – Smeerpunten, lagers, oplegging, scanners, afsluitbomen etc |

| Gebeurtenis | De monteur valt van hoogte, wordt aangereden of verdrinkt of raakt bekneld bij het onderhoud aan diverse onderdelen zoals de smeerpunten, lagers, oplegging, scanners, afsluitbomen etc. |

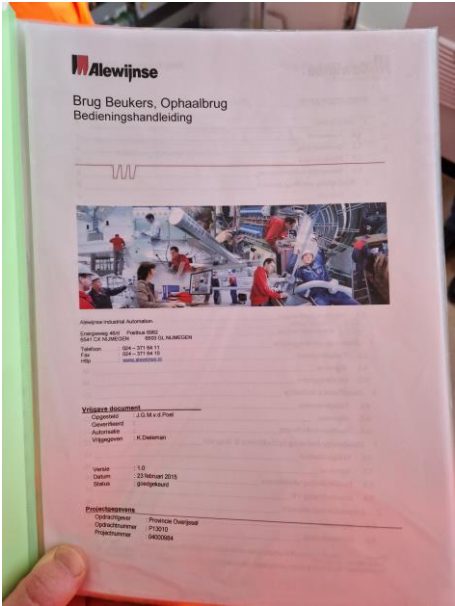
| Locatie | Brug – Bedienplek |

| Gebeurtenis | Bedienaar houdt zich niet aan de bedieninstructie waardoor er onbedoelde brugbewegingen kunnen ontstaan met risico's voor scheepvaart (aanvaring) of verkeer/passanten |

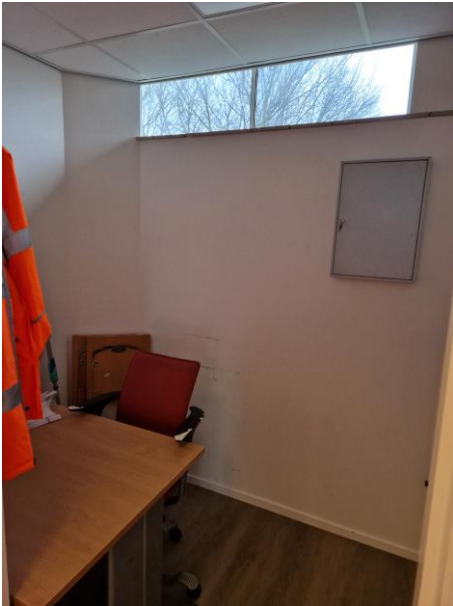
| Situatie | Onbevoegden hebben toegang tot diverse ruimten |
| Gebeurtenis | Onbevoegde personen kunnen elke ruimte betreden omdat deze vrij toegankelijk zijn of sleutels aanwezig zijn op het object en lopen risico's op o.a. beknelling of elektrocutie |

| Locatie | Brug – Technische ruimten |

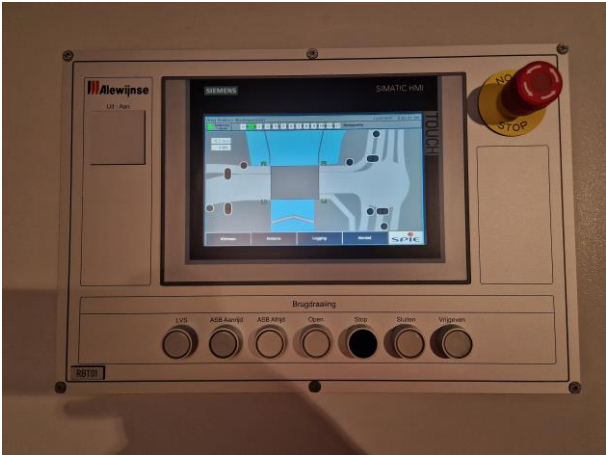
| Locatie | Brug – Bedienplek |

| Gebeurtenis | Bedienaar bevindt zich tijdens het bedienproces op een onveilige locatie, nabij de bewegende delen van de brug |

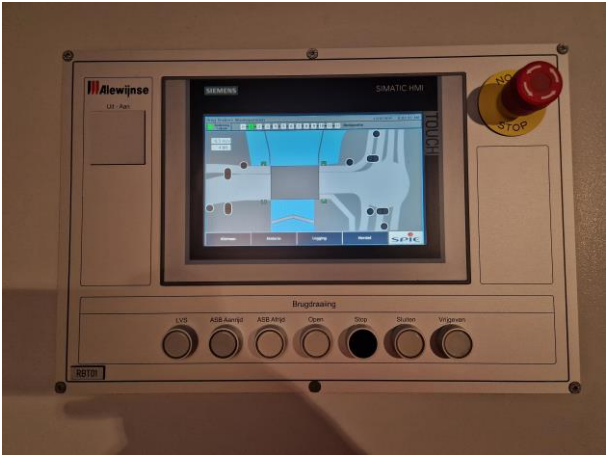
| Locatie | Brug – Bedienplek |

| Gebeurtenis | De brug treedt onverwacht in werking waardoor er een botsing van een auto, fietser of schip met de brug ontstaat en/of men raakt te water en verdrinkt |

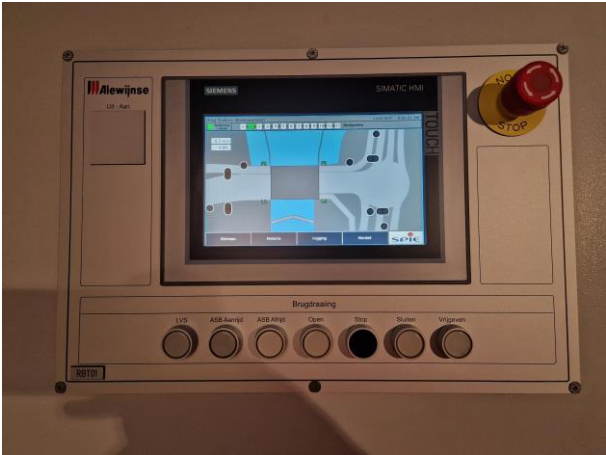
| Locatie | Brug – Bedienplek |

| Gebeurtenis | De brug kan vanaf de bedienplek niet worden stilgelegd, waardoor er een botsing van een auto, fietser of schip met de brug ontstaat en/of men raakt te water en verdrinkt |

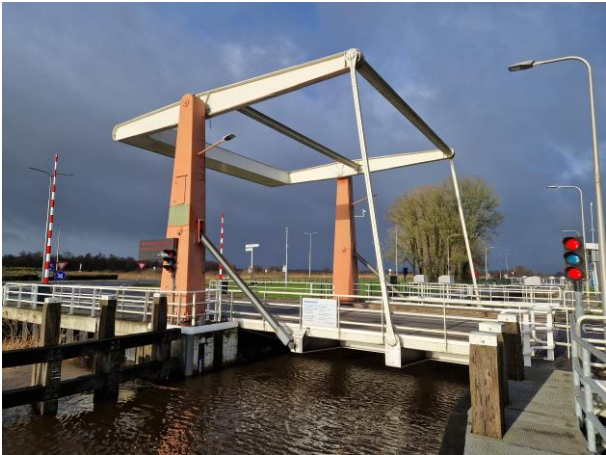
| Locatie | Beweegbare brug – Scheepvaartseinen |

| Gebeurtenis | Aanvaring met brugval |

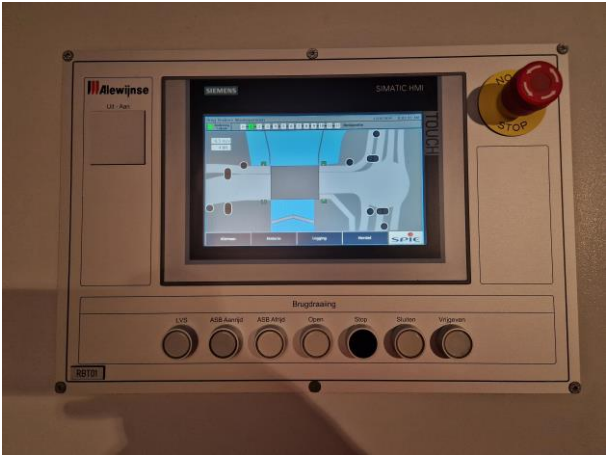
| Locatie | Beweegbare brug – Bedienplek |

| Situatie | Er zijn meerdere bedienplekken/bedienvormen op het object aanwezig |
| Gebeurtenis | Door bediening vanaf meerdere bedienplekken tegelijkertijd treden er onverwachte bewegingen op |

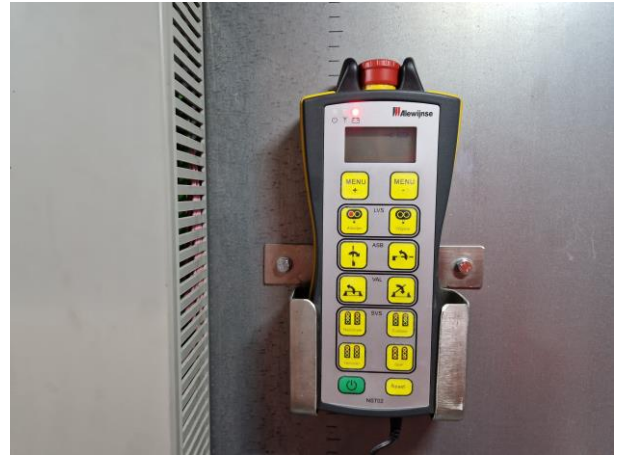
| <b>Locatie</b> | Beweegbare brug – Bedienplek |

| <b>Situatie</b> | Er zijn meerdere bedienplekken/bedienvormen op het object aanwezig |
| <b>Gebeurtenis</b> | Tijdens het omschakelen van bedienvorm treden onverwachte bewegingen op (deze stoppen niet) |

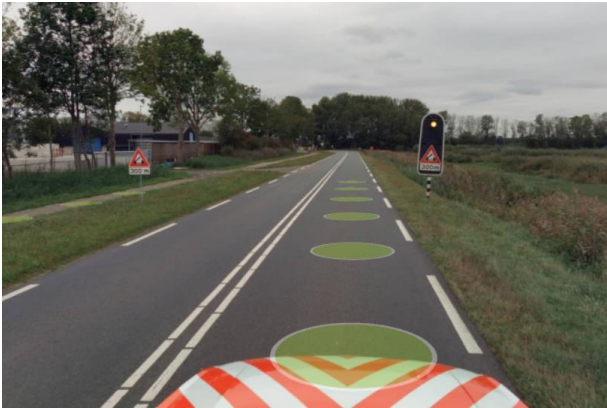
| Situatie | Er is geen vergrendeling aanwezig tussen het daadwerkelijk branden van (een deel van) de voorwaarschuwingssignalen, voordat de bruglichten mogen worden ontstoken |
| Gebeurtenis | Passanten passeren het object, waarbij ineens de bruglichten worden ontstoken, wat leidt tot een schrikreactie en botsingen met het stilstaande verkeer |

| Locatie | Beweegbare brug – Landverkeerssignalen |

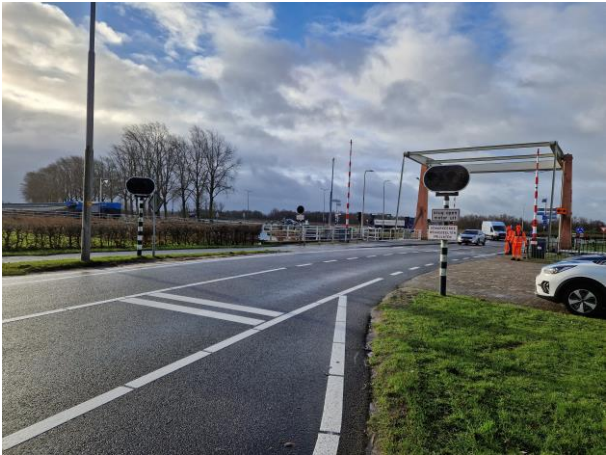
| Locatie | Beweegbare brug – Afsluitbomen |

| Gebeurtenis | Passanten passeren het object, waarbij ineens de afsluitbomen beginnen te dalen, wat leidt tot aanrijdingen met de afsluitbomen |

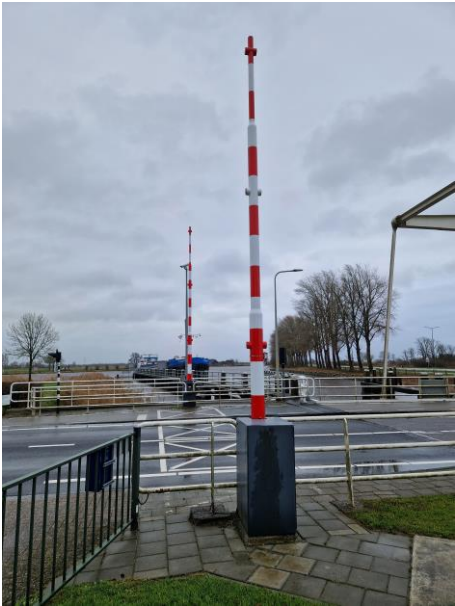
| Locatie | Beweegbare brug – Afsluitbomen |

| Gebeurtenis | Passanten worden verrast door de onverwacht dalende afsluitboom, wat leidt tot een aanrijding, doordat de landverkeersseinen niet aan gaan ter attentering van het landverkeer |

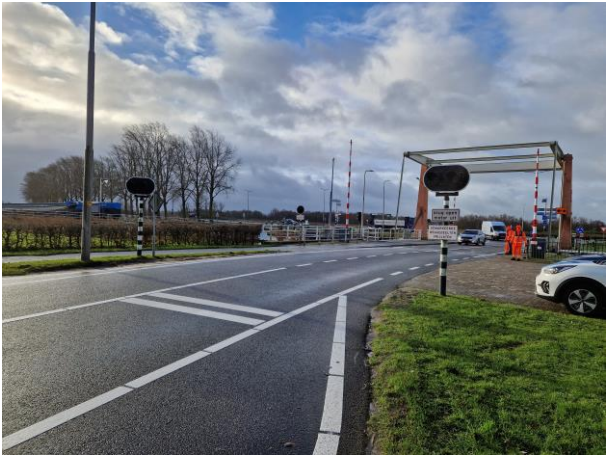
| Locatie | Beweegbare brug – Brugdek |

| Gebeurtenis | Passanten worden verrast door een onverwacht opstaand brugval (ca. 30 cm), wat leidt tot een aanrijding met de har, doordat de landverkeersseinen niet aan gaan ter attendering van het landverkeer |

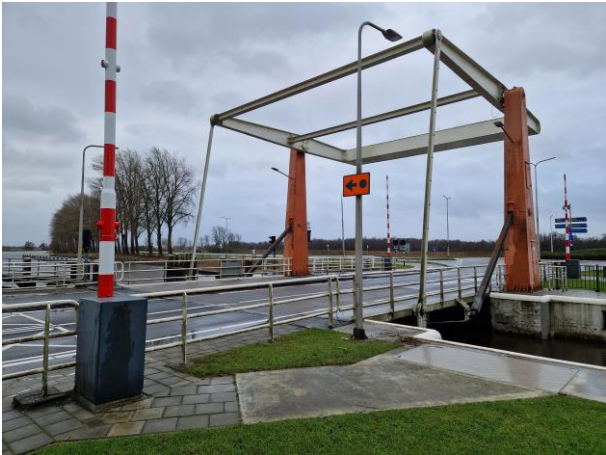
| Locatie | Beweegbare brug – Brugdek |

| Gebeurtenis | Tijdens het vrijgeven van het landverkeer worden eerst de aanrijbomen geopend, wat leidt tot verwarring bij het wachtende verkeer |
