# **EUC Nieuwe Markt 1 Rotterdam**

**Bouwhistorische verkenning**

Leiden, januari 2012

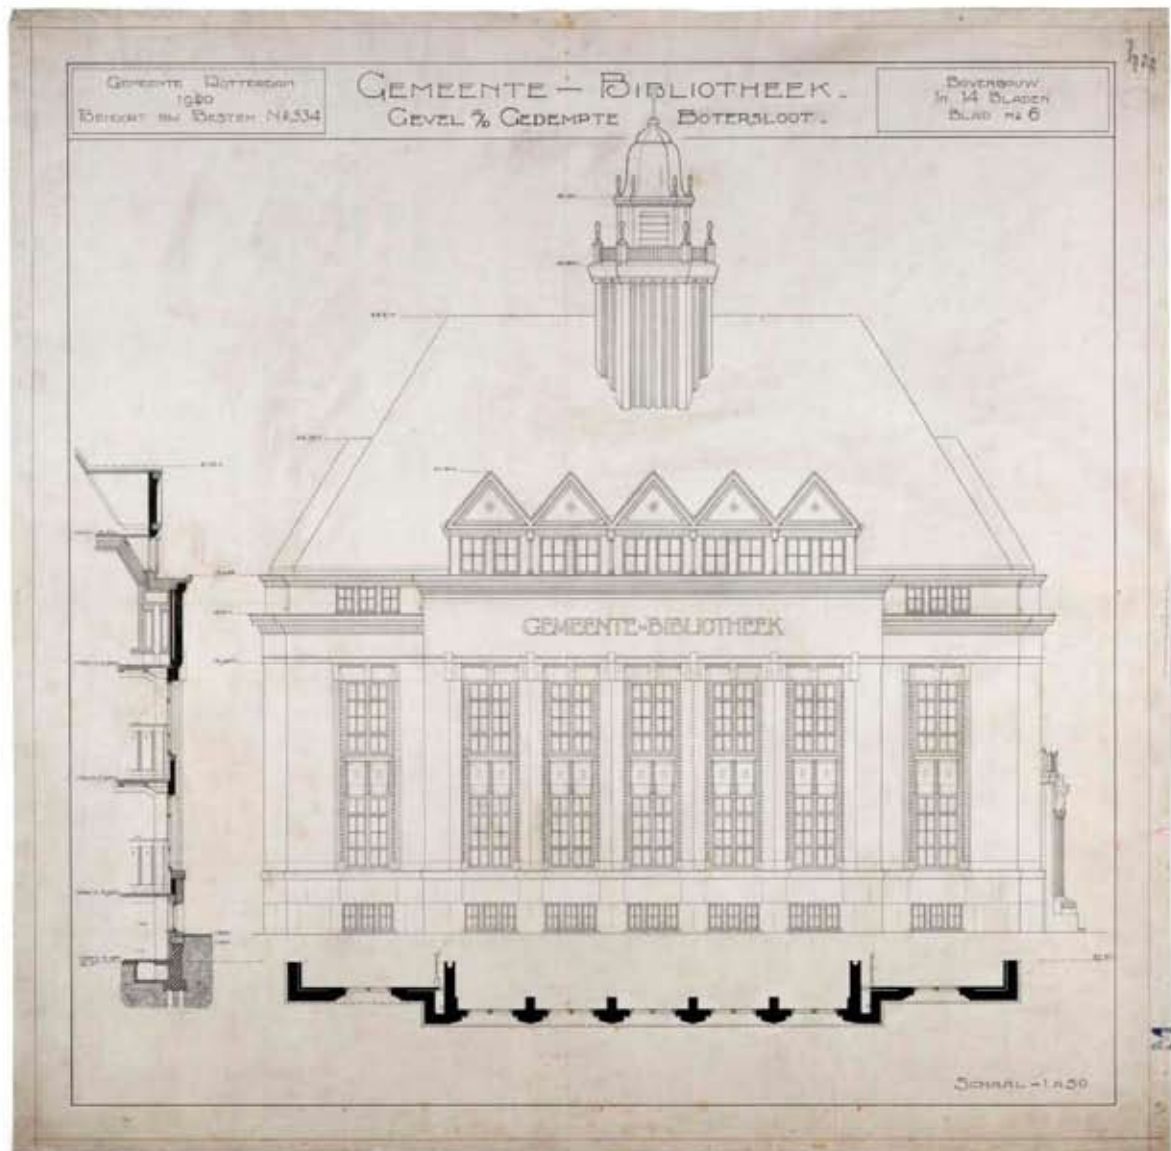
Afb. 6. Gevel aan de Gedempte Botersloot; bestektekening 1920 [Gemeentearchief Rotterdam, Archief Fabricage, Commissie Plaatselijke werken, Dienst van Gemeentewerken, inv.nr. 3646]

De gevel aan de Botersloot is symmetrisch opgebouwd. Op het gevelvlak tussen de bovenste vensteropeningen en de kroonlijst staat het opschrift 'GEMEENTEBIBLIOTHEEK' in bronzen letters. De muurdammen tussen de vensters worden bekroond met vier beeldhouwwerken van terracotta. Iedere beeldengroep bestaat uit een op een console staande vrouw en twee gehurkte figuren aan weerszijden. De symboliek ervan is ontleent aan de Zeven Vrije Kunsten; de personificaties verbeelden wetenschappelijke kennis.

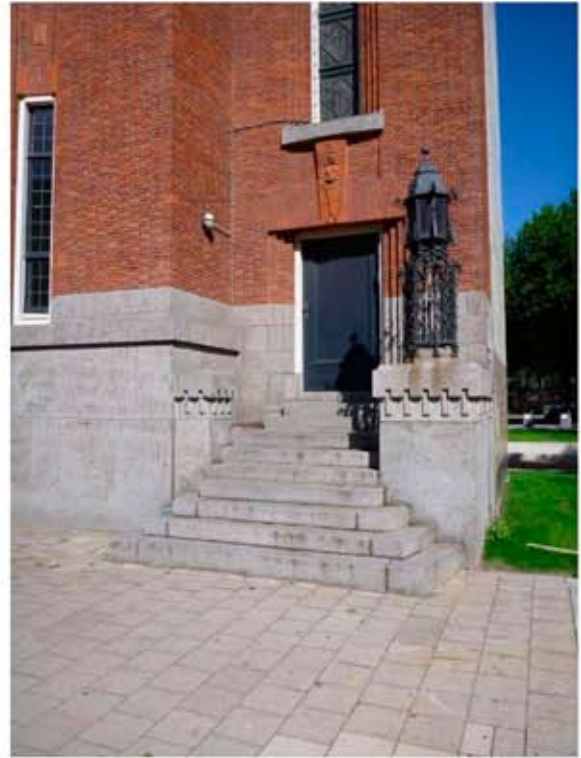
Afb. 16. De vroegere entree voor de jeugd en voor de conciërge woning op de tweede verdieping

Naast de rechter risaliet in de gevel aan de Nieuwemarkt, op de hoek, bevindt zich de ingang naar de vroegere kinderafdeling op de begane grond en de conciërgewoning op de derde bouwlaag. Deze ingang bestaat uit een trap met bordes en borstwering van graniet. Op de borstwering is een smeedijzeren lantaarn geplaatst. De entree wordt bekroond met een getoogde strek en een terracotta vrouwfiguur als sluitsteen. Boven de sluitsteen is een verticaal bandvenster geplaatst met gebrandschilderde glas-in-loodramen.

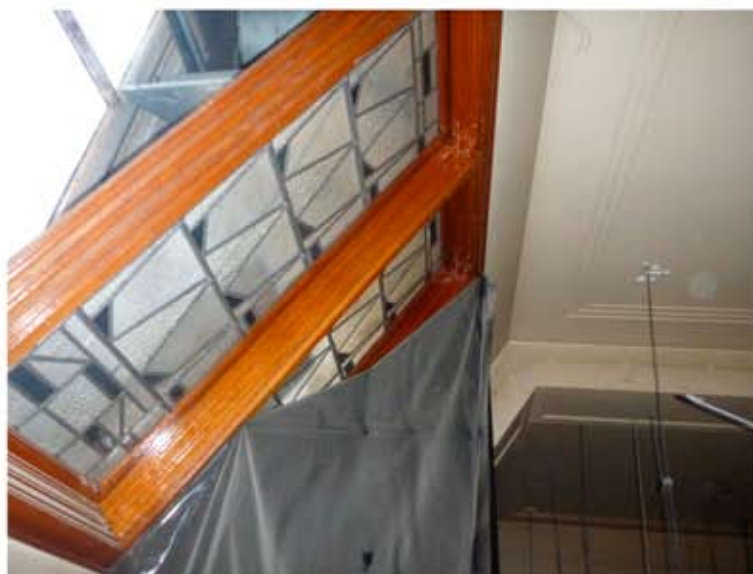
Afb. 39. De nog aanwezige schuin-geplaatste glas-in-loodvensters in de linkerbeuk van de Erasmuszaal

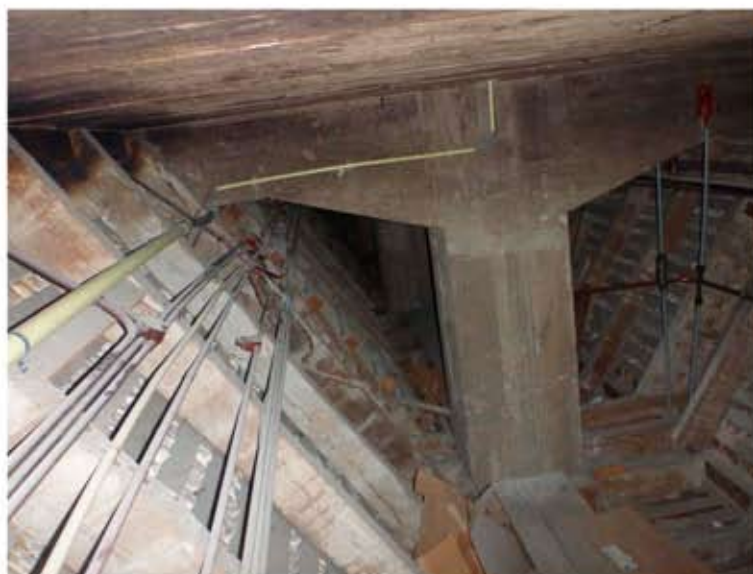
Deze is geheel uitgevoerd in gewapend beton. De op het moment van bouwen nog beperkte ervaring met het maken van dergelijke constructies is opvallend. Voor de draagconstructie van de kap zijn overal betonspanten toegepast, die als een vertaling in beton van de op dat moment nog gebruikelijke houten spanten kunnen worden gezien. De dakvlakken zijn eveneens in beton uitgevoerd.

Afb. 41. De betonconstructie (kapvoet) boven de gewelven van de Erasmuszaal
