# **EUC Nieuwe Markt 1 Rotterdam**

**Bouwhistorische verkenning**

Leiden, januari 2012

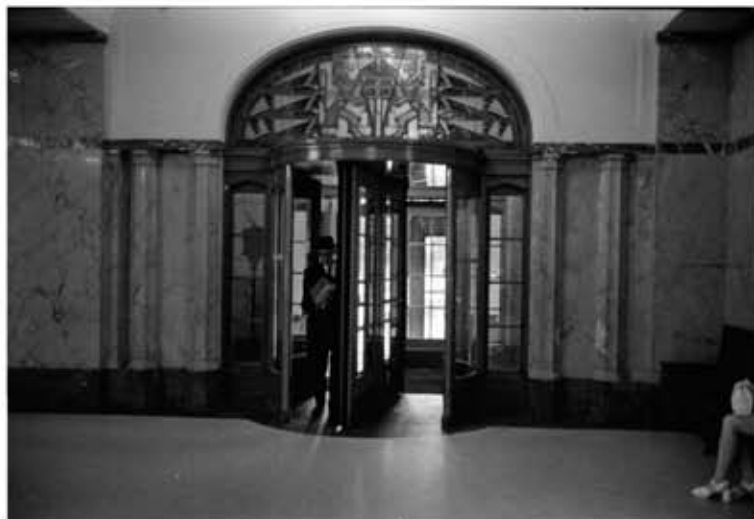
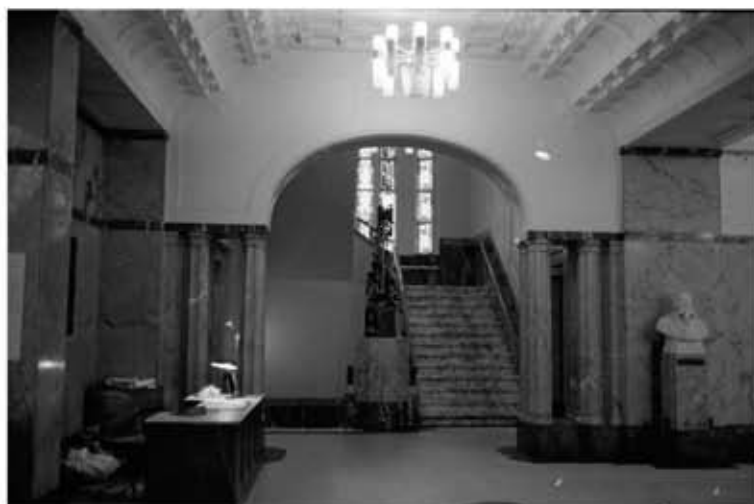
Afb. 22. Centrale hal gezien naar het traphuis aan de zijde van de Prinsenstraat. De marmeren bekleding is nog aanwezig achter de thans aanwezige metalstudwanden. Het stucplafond gaat schuil achter het verlaagde systeemplafond [Collectie Gemeentebibliotheek Rotterdam]

Afb. 23. Beeld van de plaatsing van de metalstudwanden ten opzichte van de marmeren kolommen in de centrale hal op de begane grond

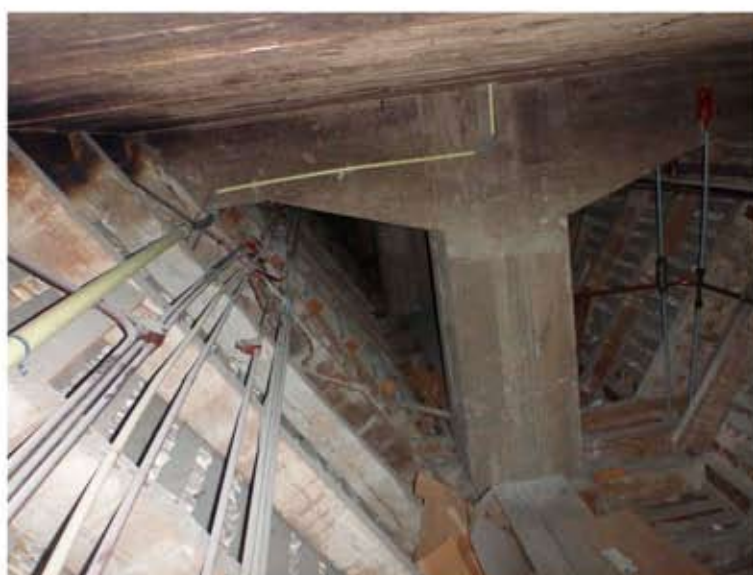
Deze is geheel uitgevoerd in gewapend beton. De op het moment van bouwen nog beperkte ervaring met het maken van dergelijke constructies is opvallend. Voor de draagconstructie van de kap zijn overal betonspanten toegepast, die als een vertaling in beton van de op dat moment nog gebruikelijke houten spanten kunnen worden gezien. De dakvlakken zijn eveneens in beton uitgevoerd.

Afb. 41. De betonconstructie (kapvoet) boven de gewelven van de Erasmuszaal
