**Bodemonderzoek Spaklerweg 14,
Amsterdam**

12 november 2015

Kenmerk R001-1232266EWC-aao-V02-NL

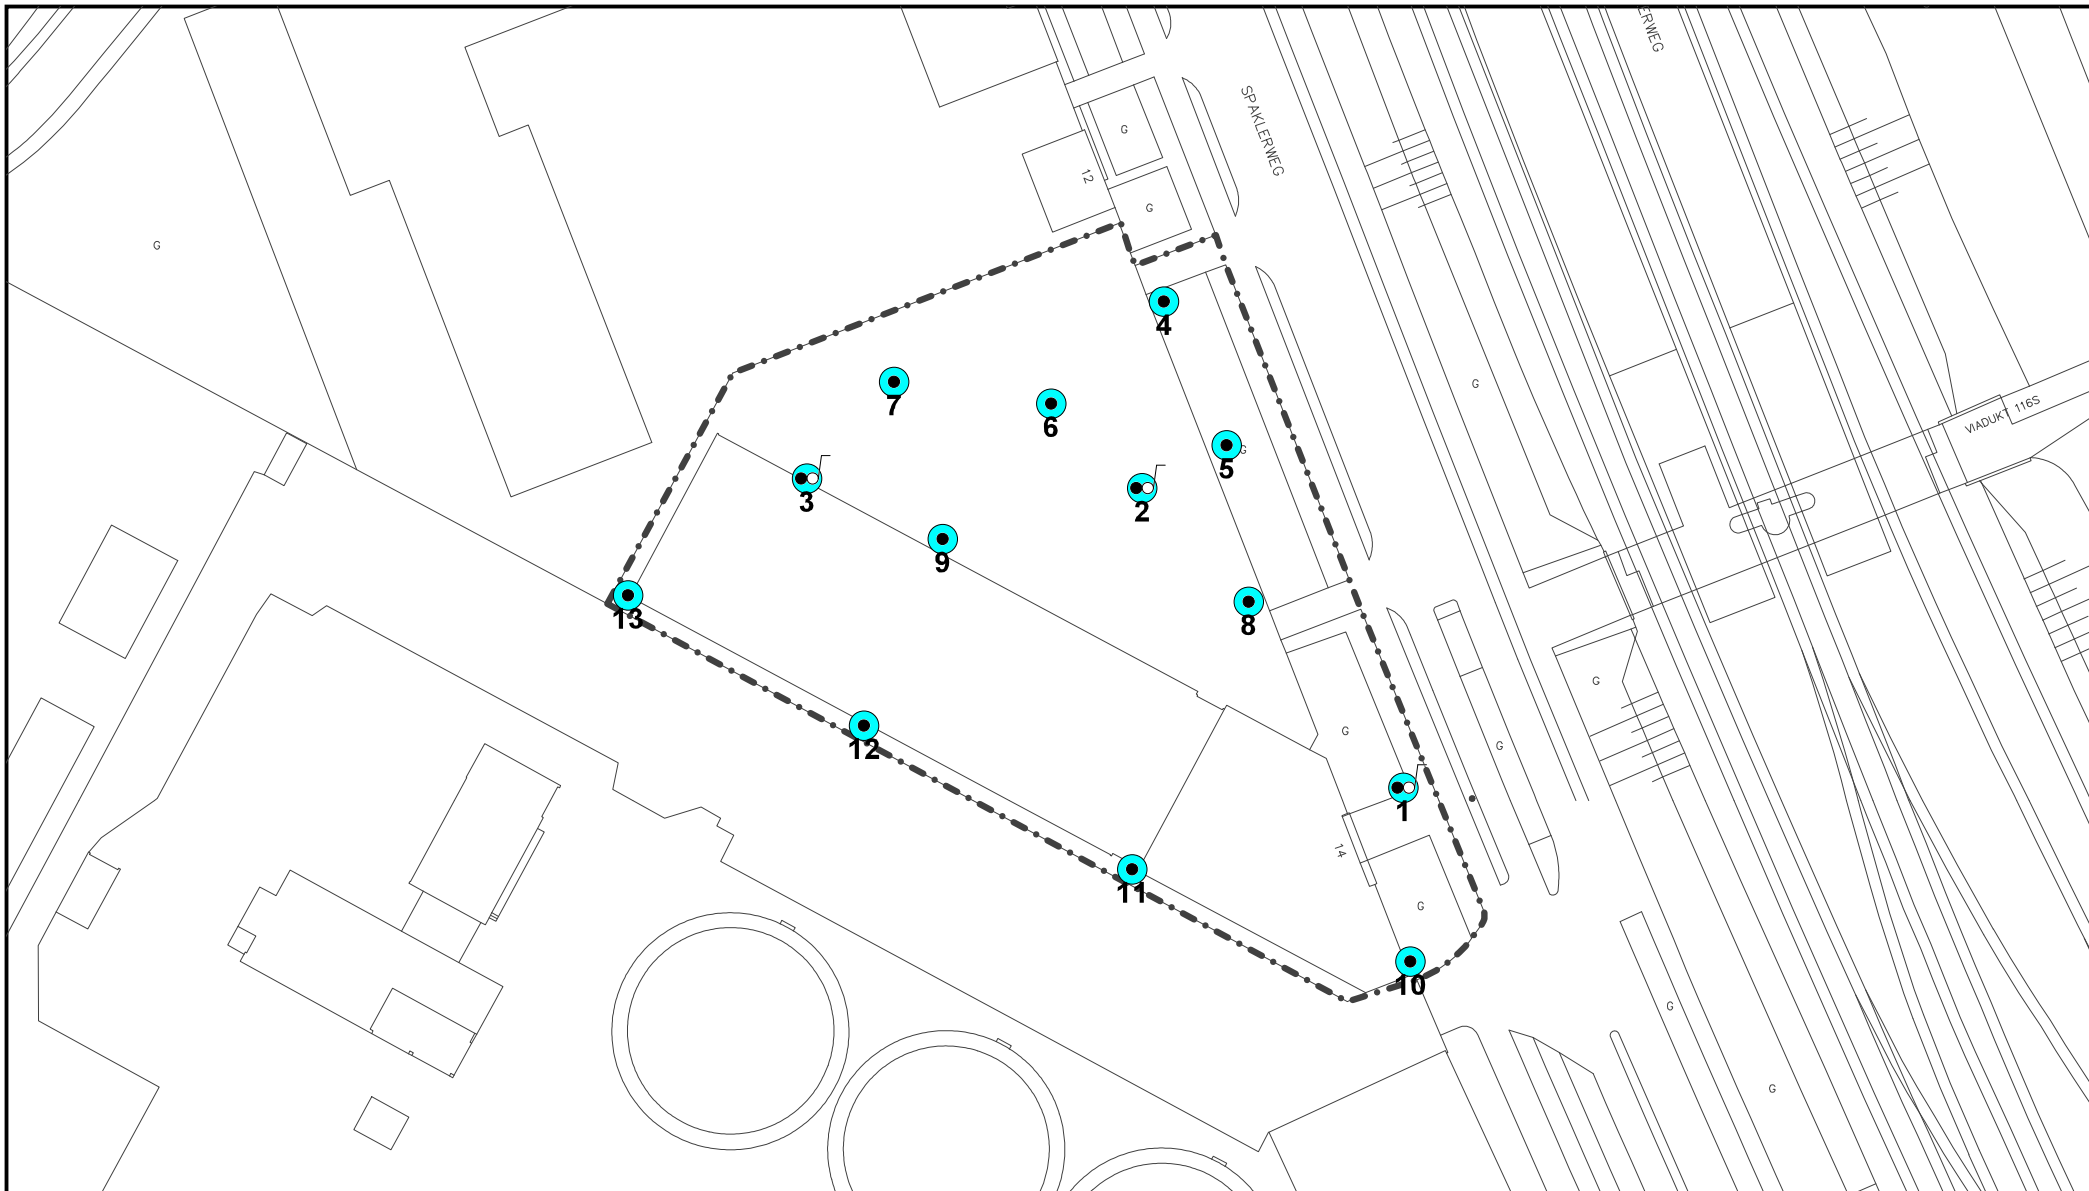
Onderzoekslocatie en situering monsterpunten

Monsterpunten 11 t/m 13 zijn gesitueerd ter plaatse van de gedempte sloot langs de zuidelijke locatiegrens. Monsterpunten 2, 6 en 7 zijn gesitueerd ter plaatse van de slootdemping op het middendeel van het terrein.

In bijlage 2 is een situatietekening opgenomen met daarin de locaties van de monsternamenpunten.

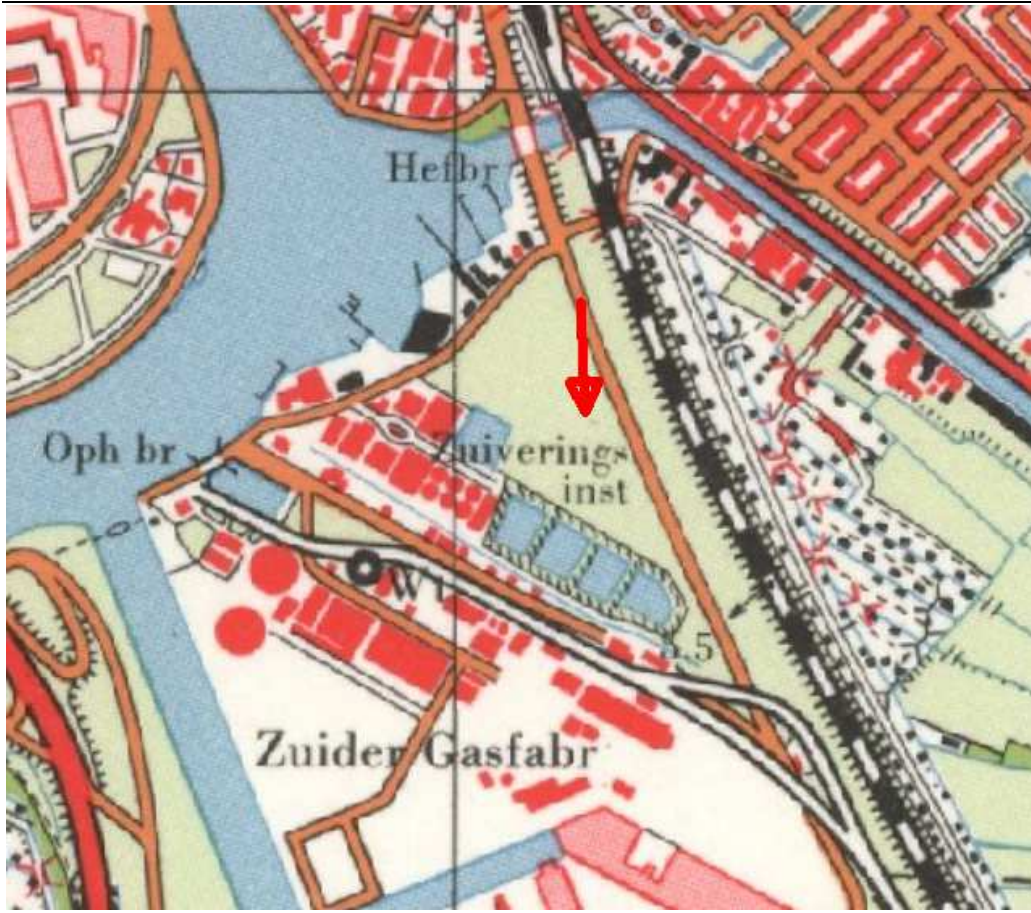
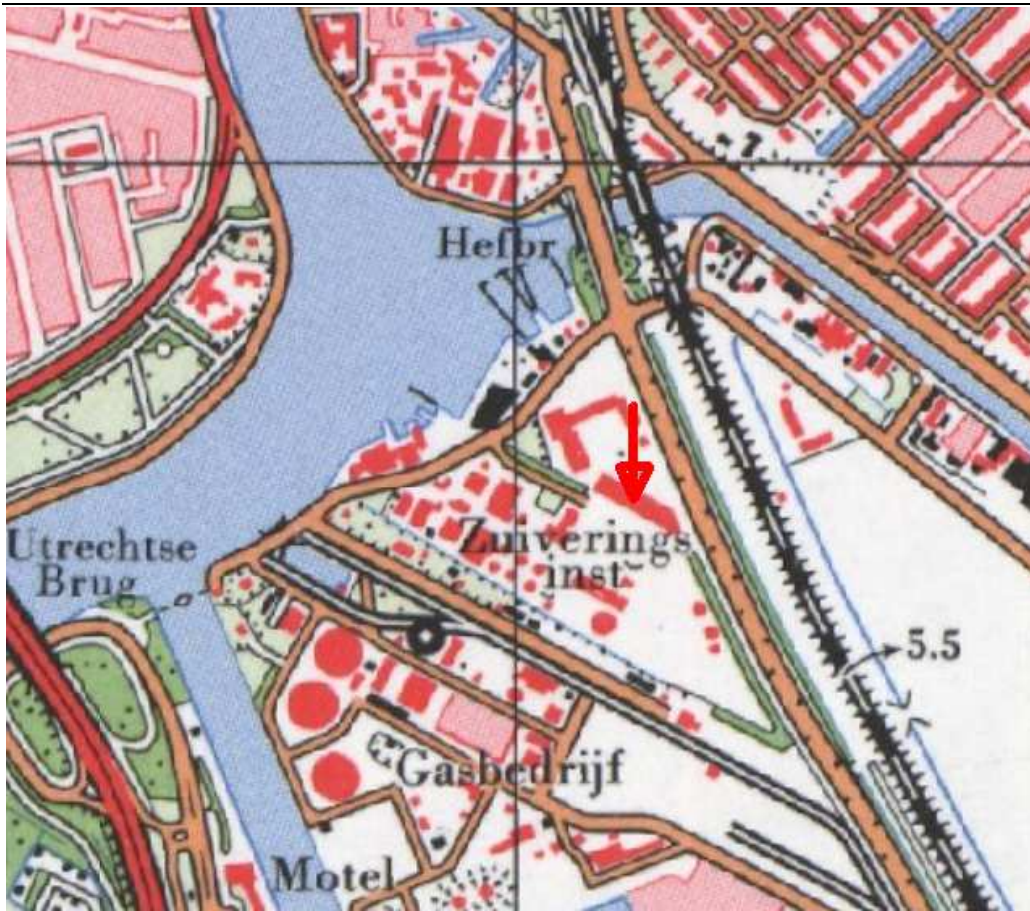
Historisch kaartmateriaal

Tussen de ophoging en de belendende RWZI-Zuid bevond zich een sloot, die bij een latere uitbreiding van de RWZI is gedempt. De sloot op de zuidgrens van de onderzoekslocatie en een tweede sloot op het midden van het terrein, zijn zichtbaar op de topografische kaart van 1949 (watwaswaar.nl) en op de luchtfoto van 1945. Op de topografische kaart van 1961 is zichtbaar dat beide sloten op dat moment reeds zijn gedempt.

Uitsneden van de topografische kaarten zijn opgenomen in bijlage 6.
