Verhardingsonderzoek

Heerbaan en st. Willibrordstraat
te Millingen aan de Rijn

2016013

MRO\2016013\07-03-2016

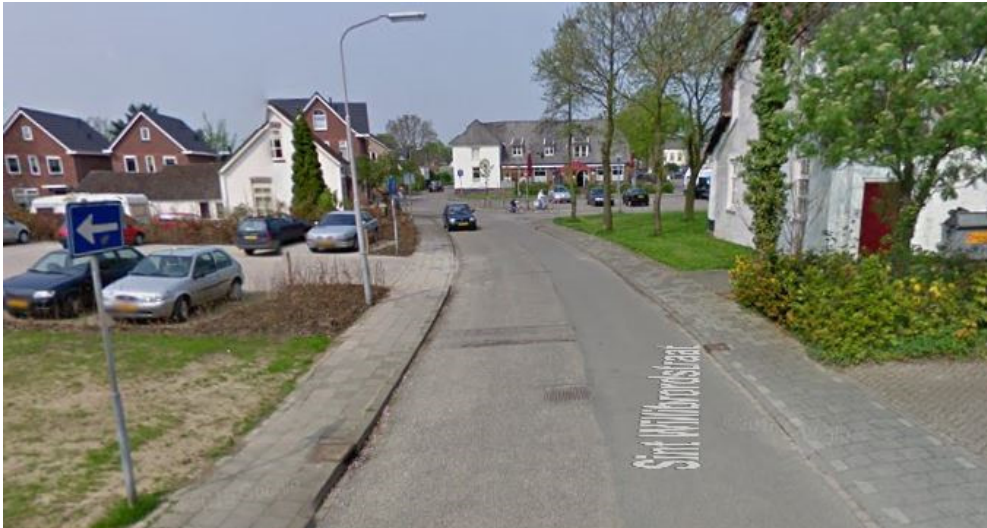
Bron: Streetview Google-maps, april 2009

Uit streetview van Google-maps (onderstaande foto) blijkt dat ter plaatse van het oostelijk deel van de te onderzoeken asfaltverharding een reparatievak aanwezig is met een geschatte oppervlakte van ca. 50 m².

Ter plaatse van de St. Willibrordstraat is door de heer A. Zweers van Buro Antares een visuele beoordeling uitgevoerd. Hieruit blijkt dat het oostelijk deel van de te onderzoeken asfaltverharding bestaat uit een reparatievak. Het op streetview van Google-maps waargenomen reparatievak wordt hiermee bevestigd. De globale situering van het reparatievak is weergegeven op de tekening in bijlage 2.

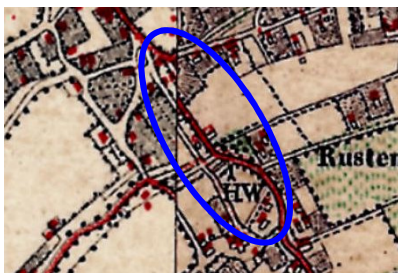
Onderstaand zijn enkele topografische kaarten van de onderzoekslocatie weergegeven. Uit de topografische kaarten blijkt dat de Heerbaan en de St. Willibrordstraat al in 1895 aanwezig zijn. In de loop der jaren breidt het stedelijk gebied van Millingen aan de Rijn zich verder uit. De onderzoekslocatie is onderstaand gesitueerd binnen de blauwe ellips.

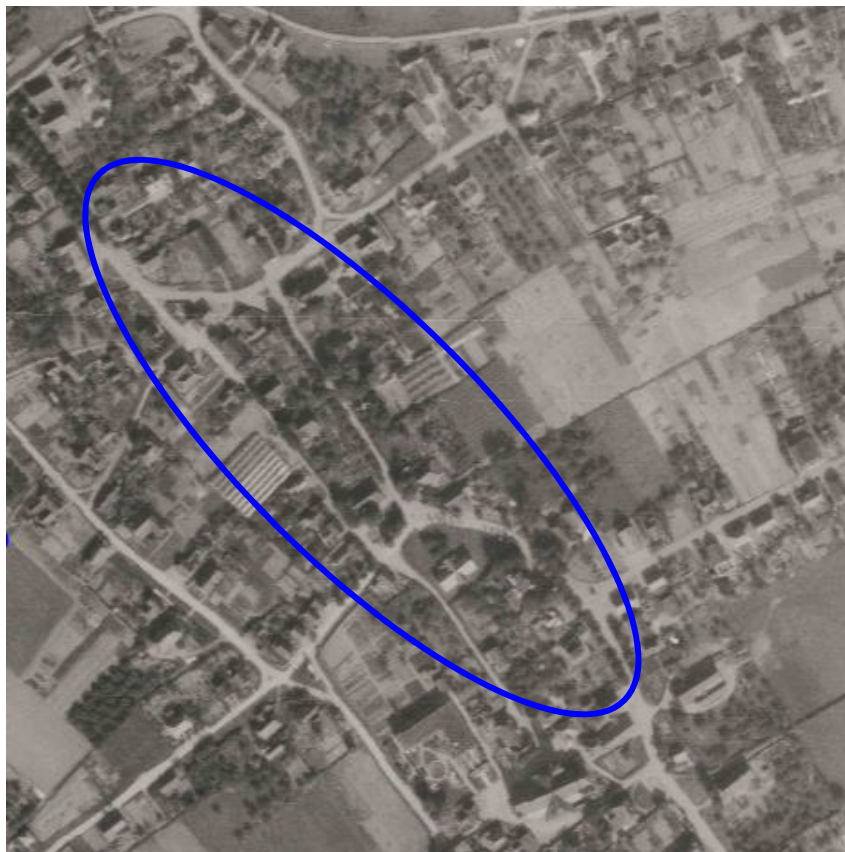
Bron: Wageningen UR Library

Onderstaand is een luchtfoto van 19 september 1944 weergegeven. De onderzoekslocatie is binnen de blauwe ellips weergegeven.

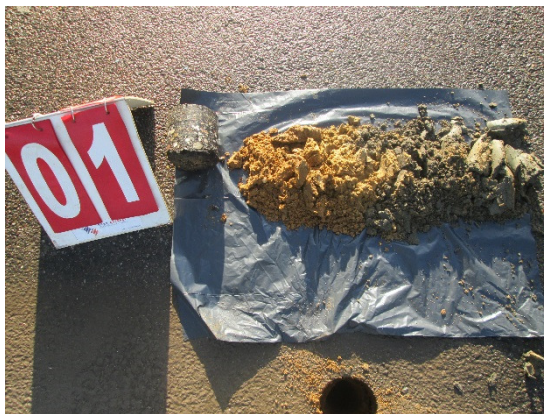
Boring 01 (St. Willibrordstraat)

Per boring is de laag- en bodemopbouw middels een foto vastgelegd, welke zijn hieronder en op de volgende pagina's weergegeven.

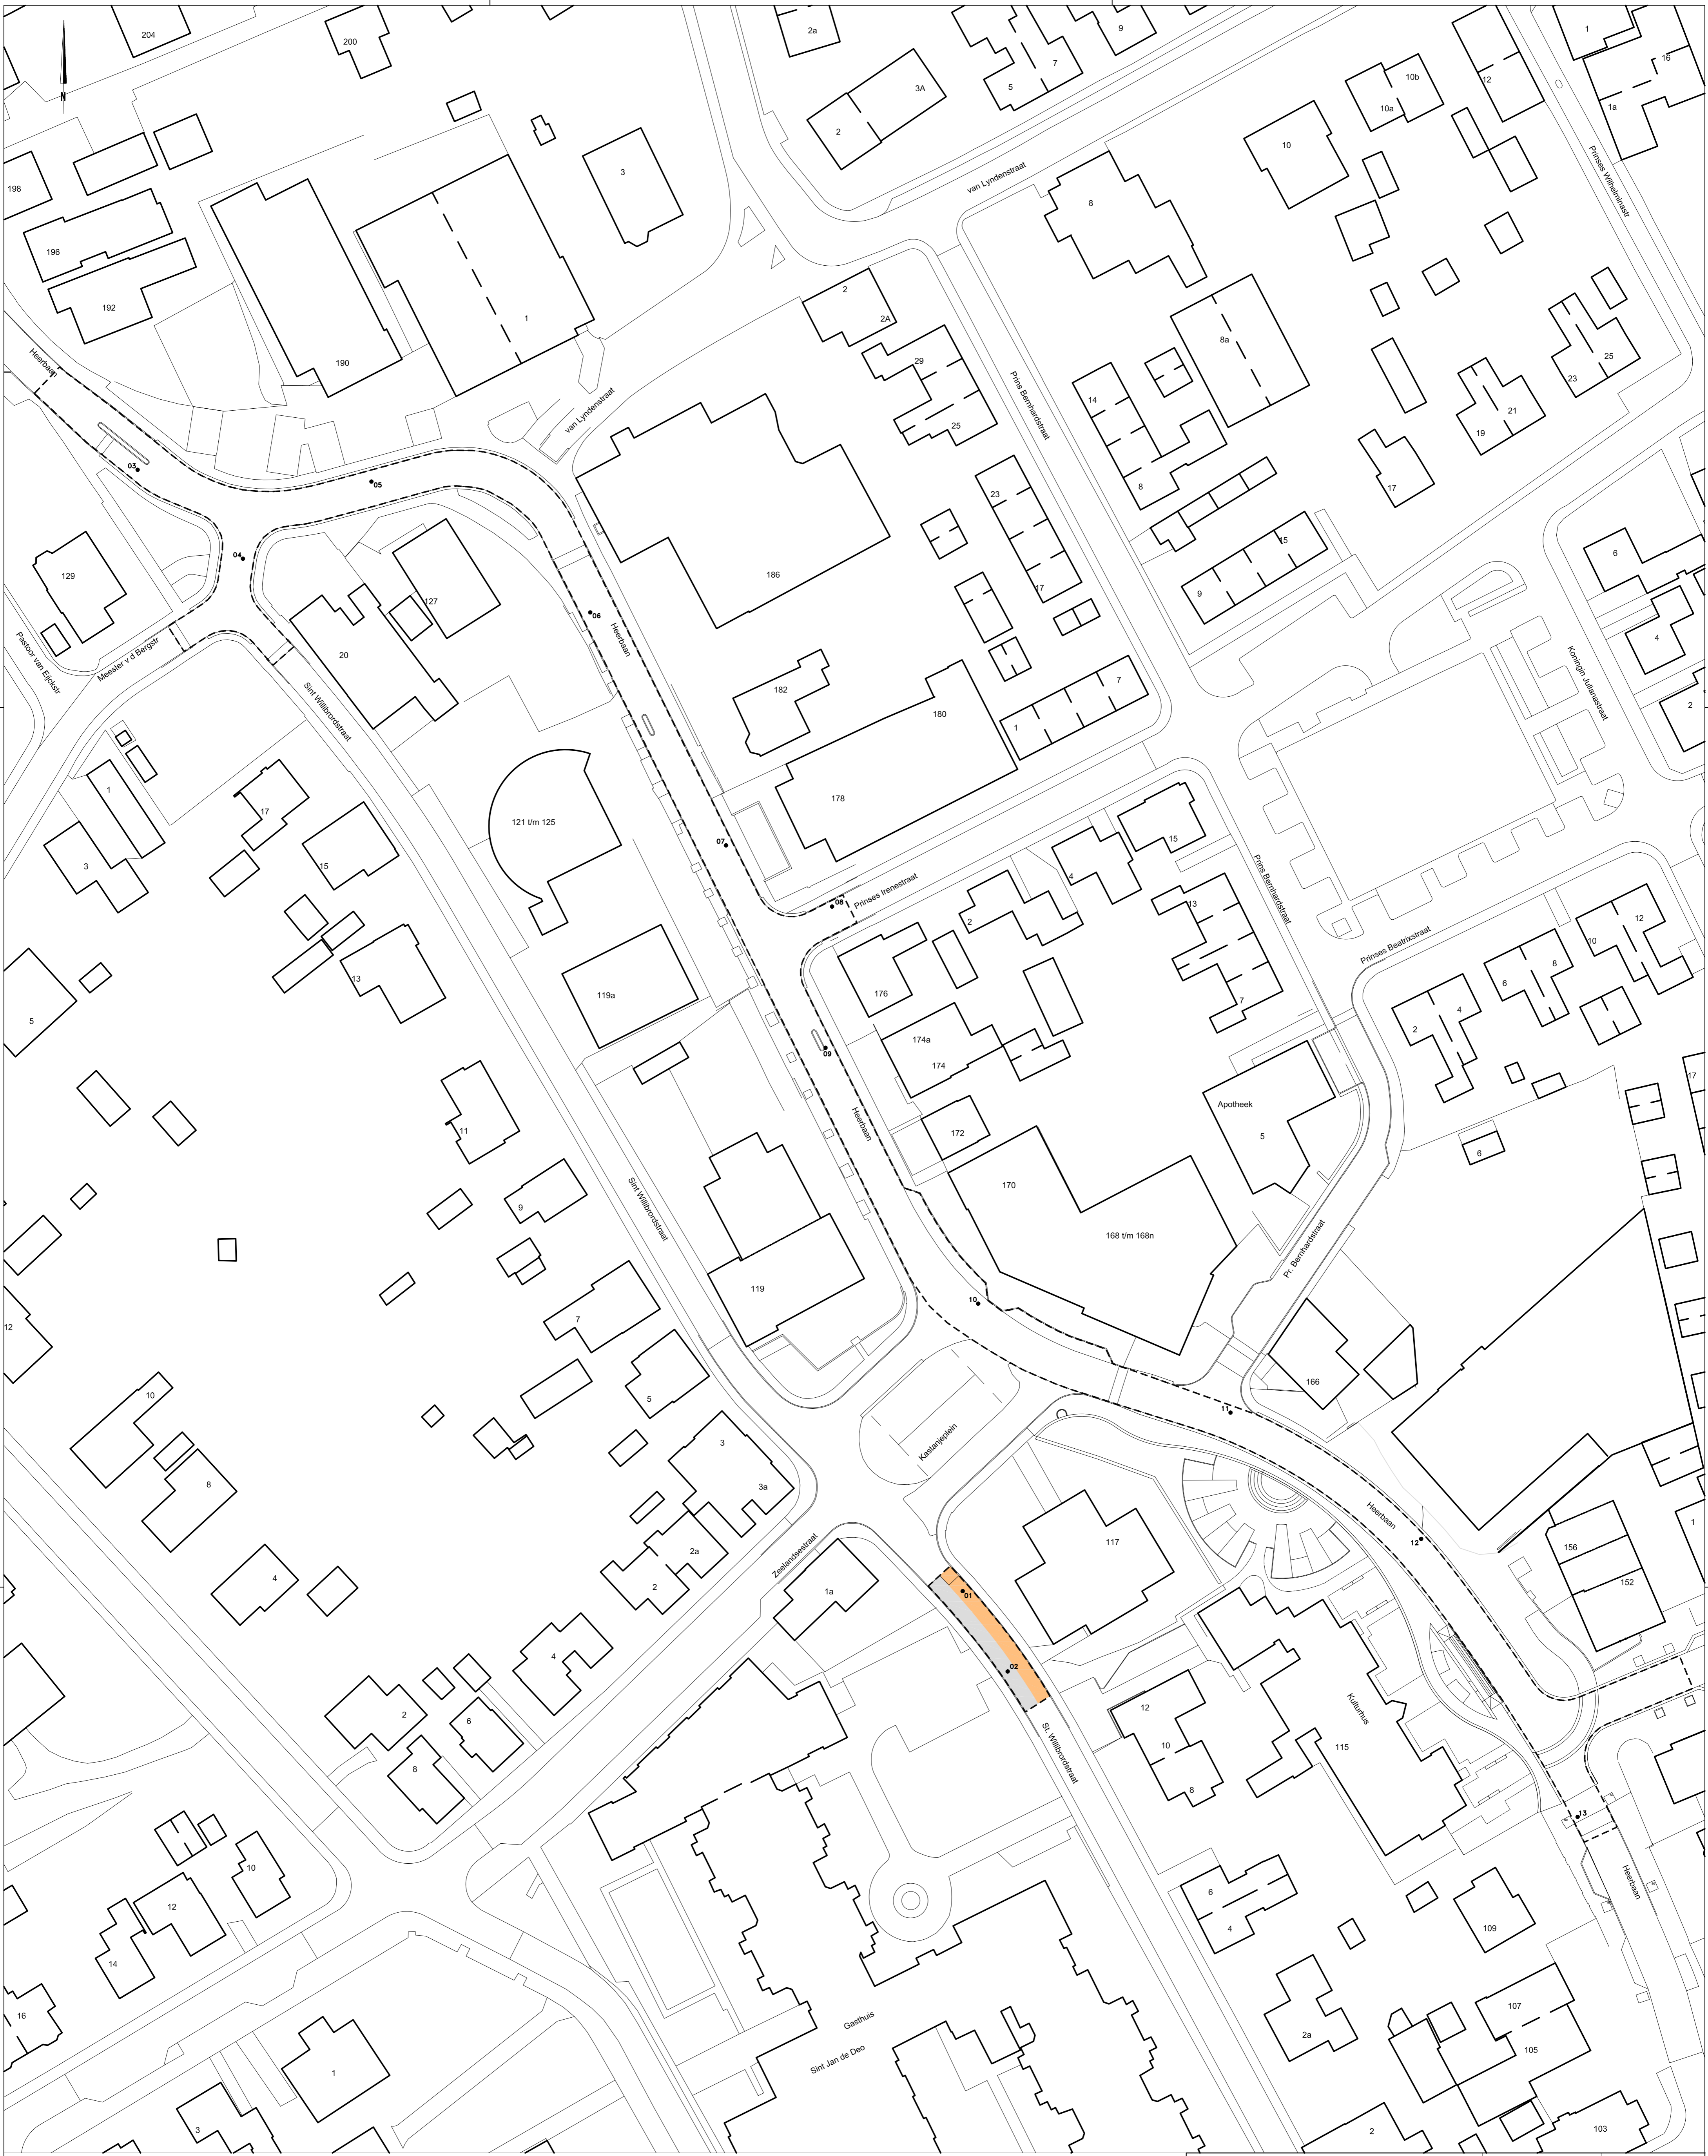
Situatietekening

De locaties van de asfaltboringen staan weergegeven op de overzichtstekening welke als bijlage 2 is opgenomen. Foto's van de geboorde asfaltkernen zijn opgenomen in de analysecertificaten in bijlage 4.

Onderzoeklocatie
	Boring
	Aasfaltverharding
	Visueel waargenomen reparatievlak

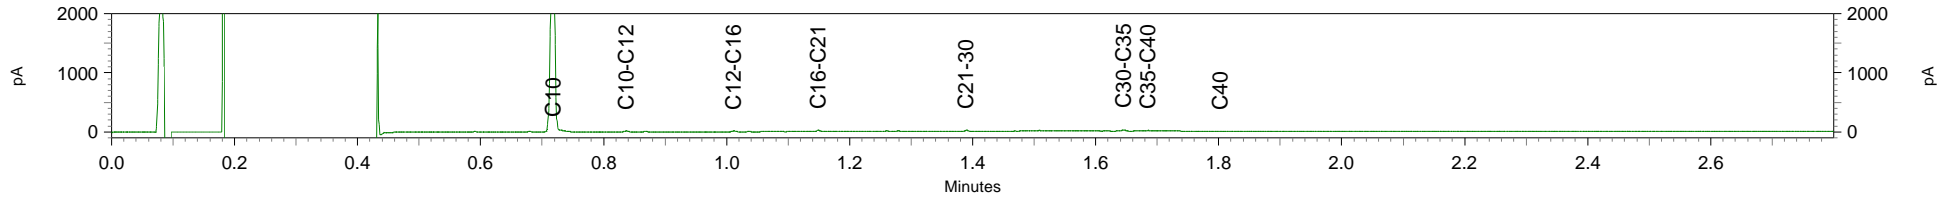
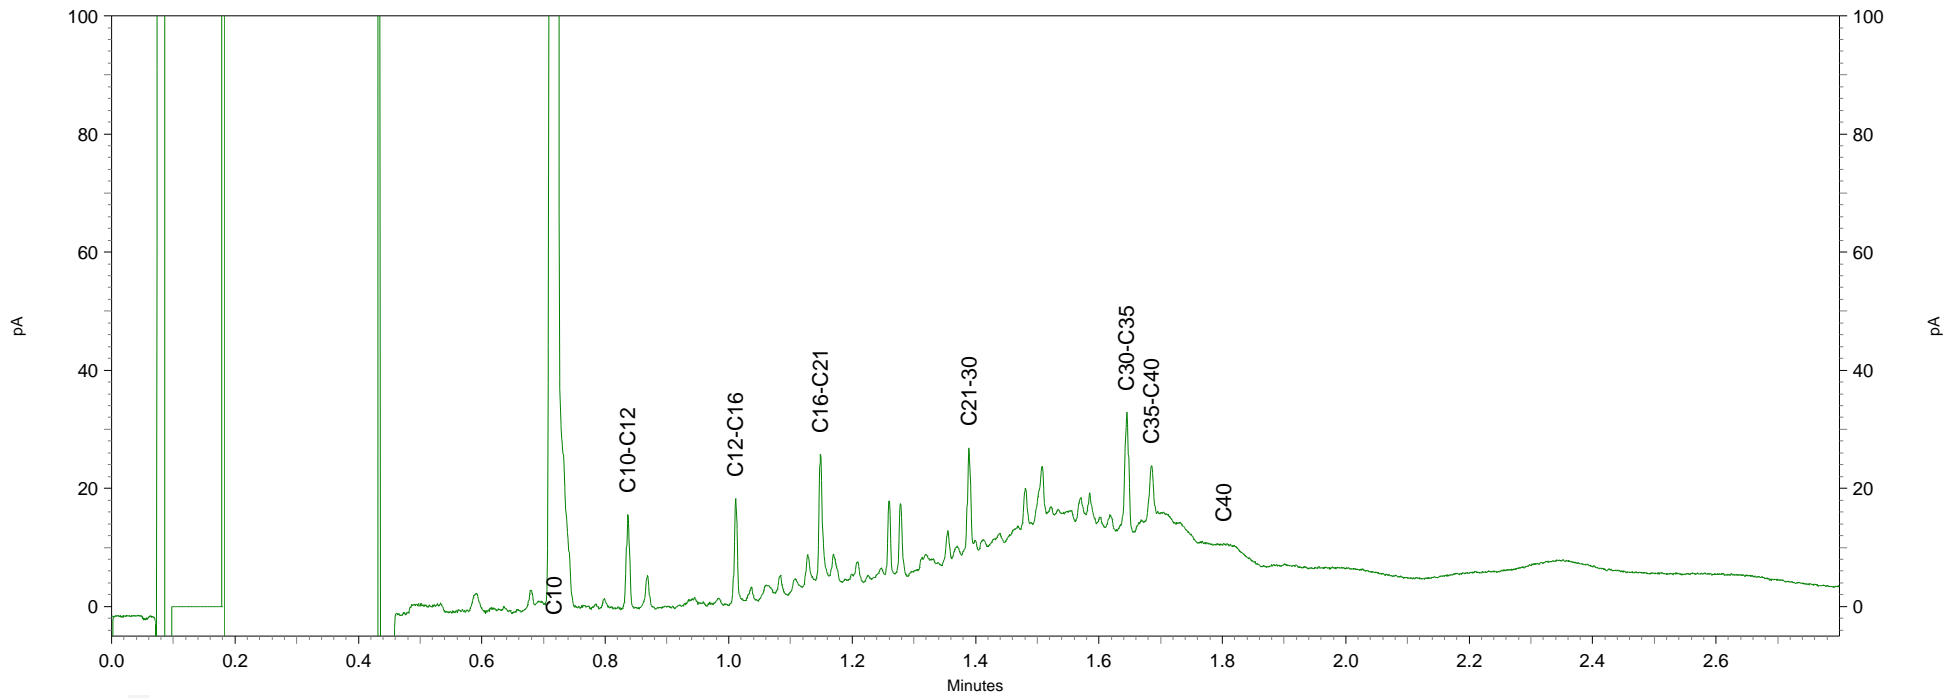
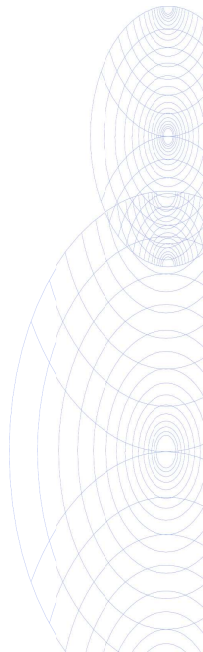
Chromatogram TPH/ Mineral Oil

Sample ID.: 8906726
Certificate no.: 2016018150
Sample description.: MM A (puin) 03 (25-55) 04 (20-40) 08 (10-30)
