Asbestinventarisatie rapport

Mencia de Mendoza A- vleugel (oudbouw) (Buitengevels)
Mendelssohnlaan 1
Breda

Projectnummer:	OA-05300
Datum uitvoering:	23-12-2014
Projectleider (DIA-code)	D. de Moor (51E-120412-410264)
Soort inventarisatie:	Type A, direct waarneembaar asbest (Volledig onderzoek)
Volledigheid onderzoek:	Geschikt voor renovatie
Omvang onderzoek:	Gedeelte van het gebouw of object
Risicobeoordeling:	N.v.t.
Opdrachtgever:	Avant Bouwpartners
Contactpersoon:	Mevrouw I. van den Heuvel
Ordernummer:	AT00493
Datum rapportage:	30-12-2014
Onderzoek geldig t/m:	30-12-2017

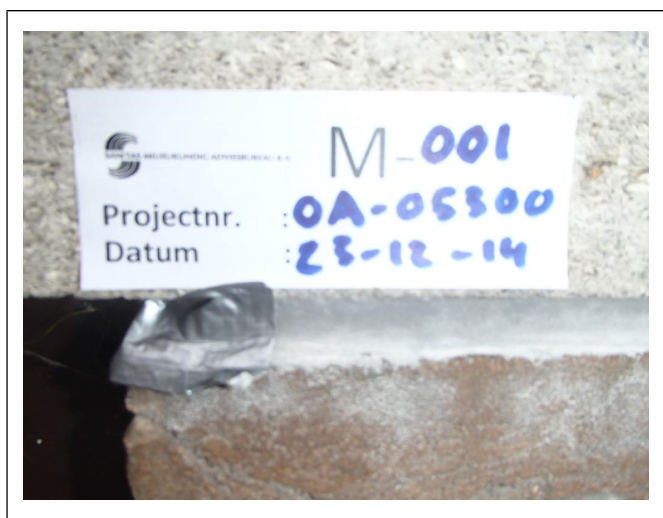
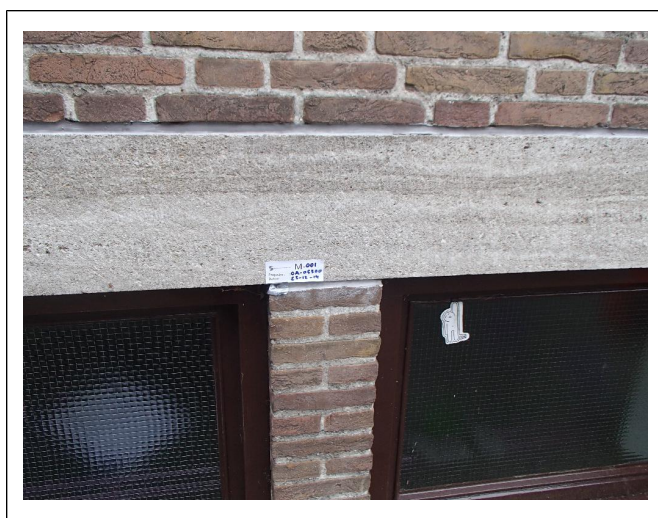
Monsternummer	M-001	Bron:	Kit
Locatie	Achtergevel tussen aansluiting betonnen lateien en metselwerk		
Hoeveelheid	4m ¹		
Bevestigingsmethode	Gekit		
Oppervlaktestructuur	Niet-vezelig		
Conditie	Licht beschadigd		
Bereikbaarheid	Slecht		
Analyseresultaat	Geen asbest		
Hechtgebonden	N.v.t.		
Risicoklasse conform SMA-rt	N.v.t.		
Saneringsmethode	N.v.t.

Nummer	Locatie	Totale hoeveelheid +/-	Bereikbaarheid	Bevestiging
M-001-01	linker zijgevekl tussen aansluiting betonnen lateien en metselwerk	22m ¹	Slecht	Gekit

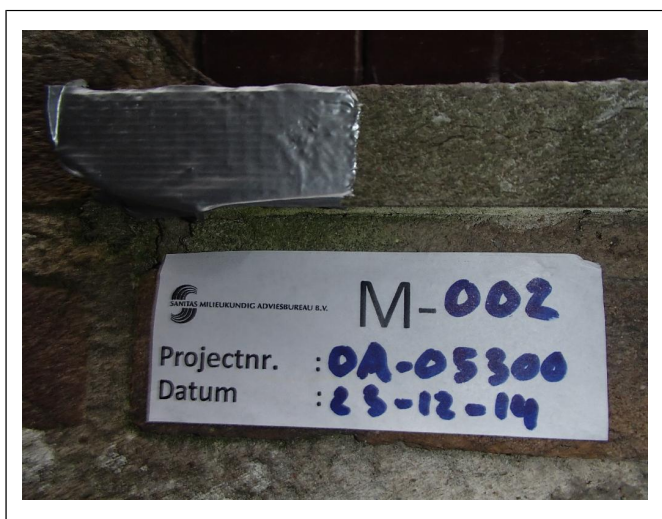
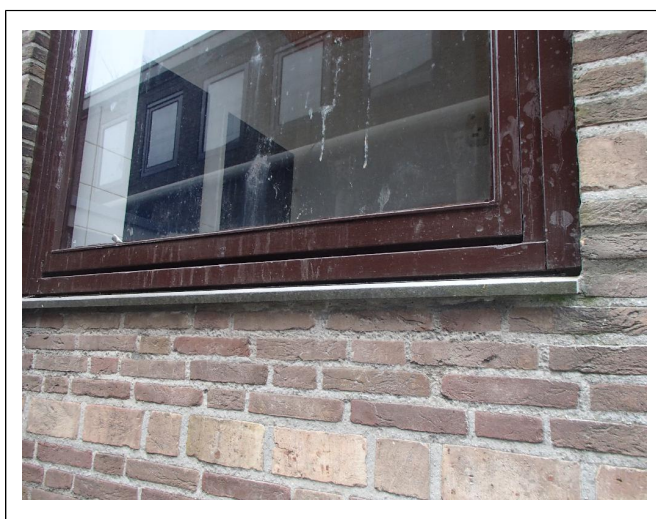
Monsternummer	M-002	Bron:	Vensterbank
Locatie	Achtergevel onder raamkozijn van het toilet		
Hoeveelheid	0,6m ²		
Bevestigingsmethode	In specie gezet		
Oppervlaktestructuur	Niet-vezelig		
Conditie	Licht beschadigd		
Bereikbaarheid	Matig		
Analyseresultaat	Geen asbest		
Hechtgebonden	N.v.t.		
Risicoklasse conform SMA-rt	N.v.t.		
Saneringsmethode	N.v.t.

Nummer	Locatie	Totale hoeveelheid +/-	Bereikbaarheid	Bevestiging
M-002-01	Alle buitengevels onder alle raamkozijnen	160m ²	Matig	In specie gezet

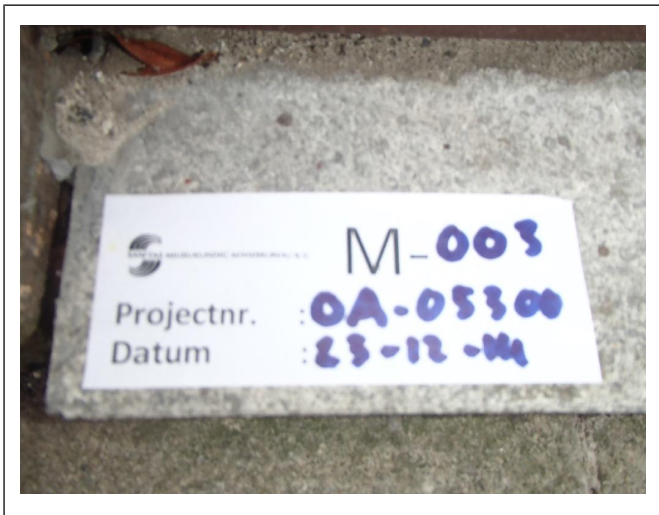
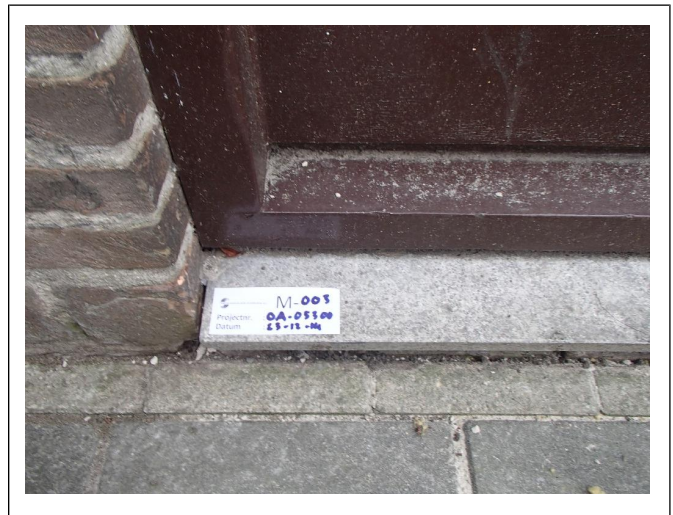
Monsternummer	M-003	Bron:	Kit
Locatie	Achtergevel middelste kozijn onder toiletraam, tussen aansluiting vensterbank en de dagkant van het metselwerk		
Hoeveelheid	0,1m ¹		
Bevestigingsmethode	Gekit		
Oppervlaktestructuur	Niet-vezelig		
Conditie	Licht beschadigd		
Bereikbaarheid	Slecht		
Analyseresultaat	Geen asbest		
Hechtgebonden	N.v.t.		
Risicoklasse conform SMA-rt	N.v.t.		
Saneringsmethode	N.v.t.

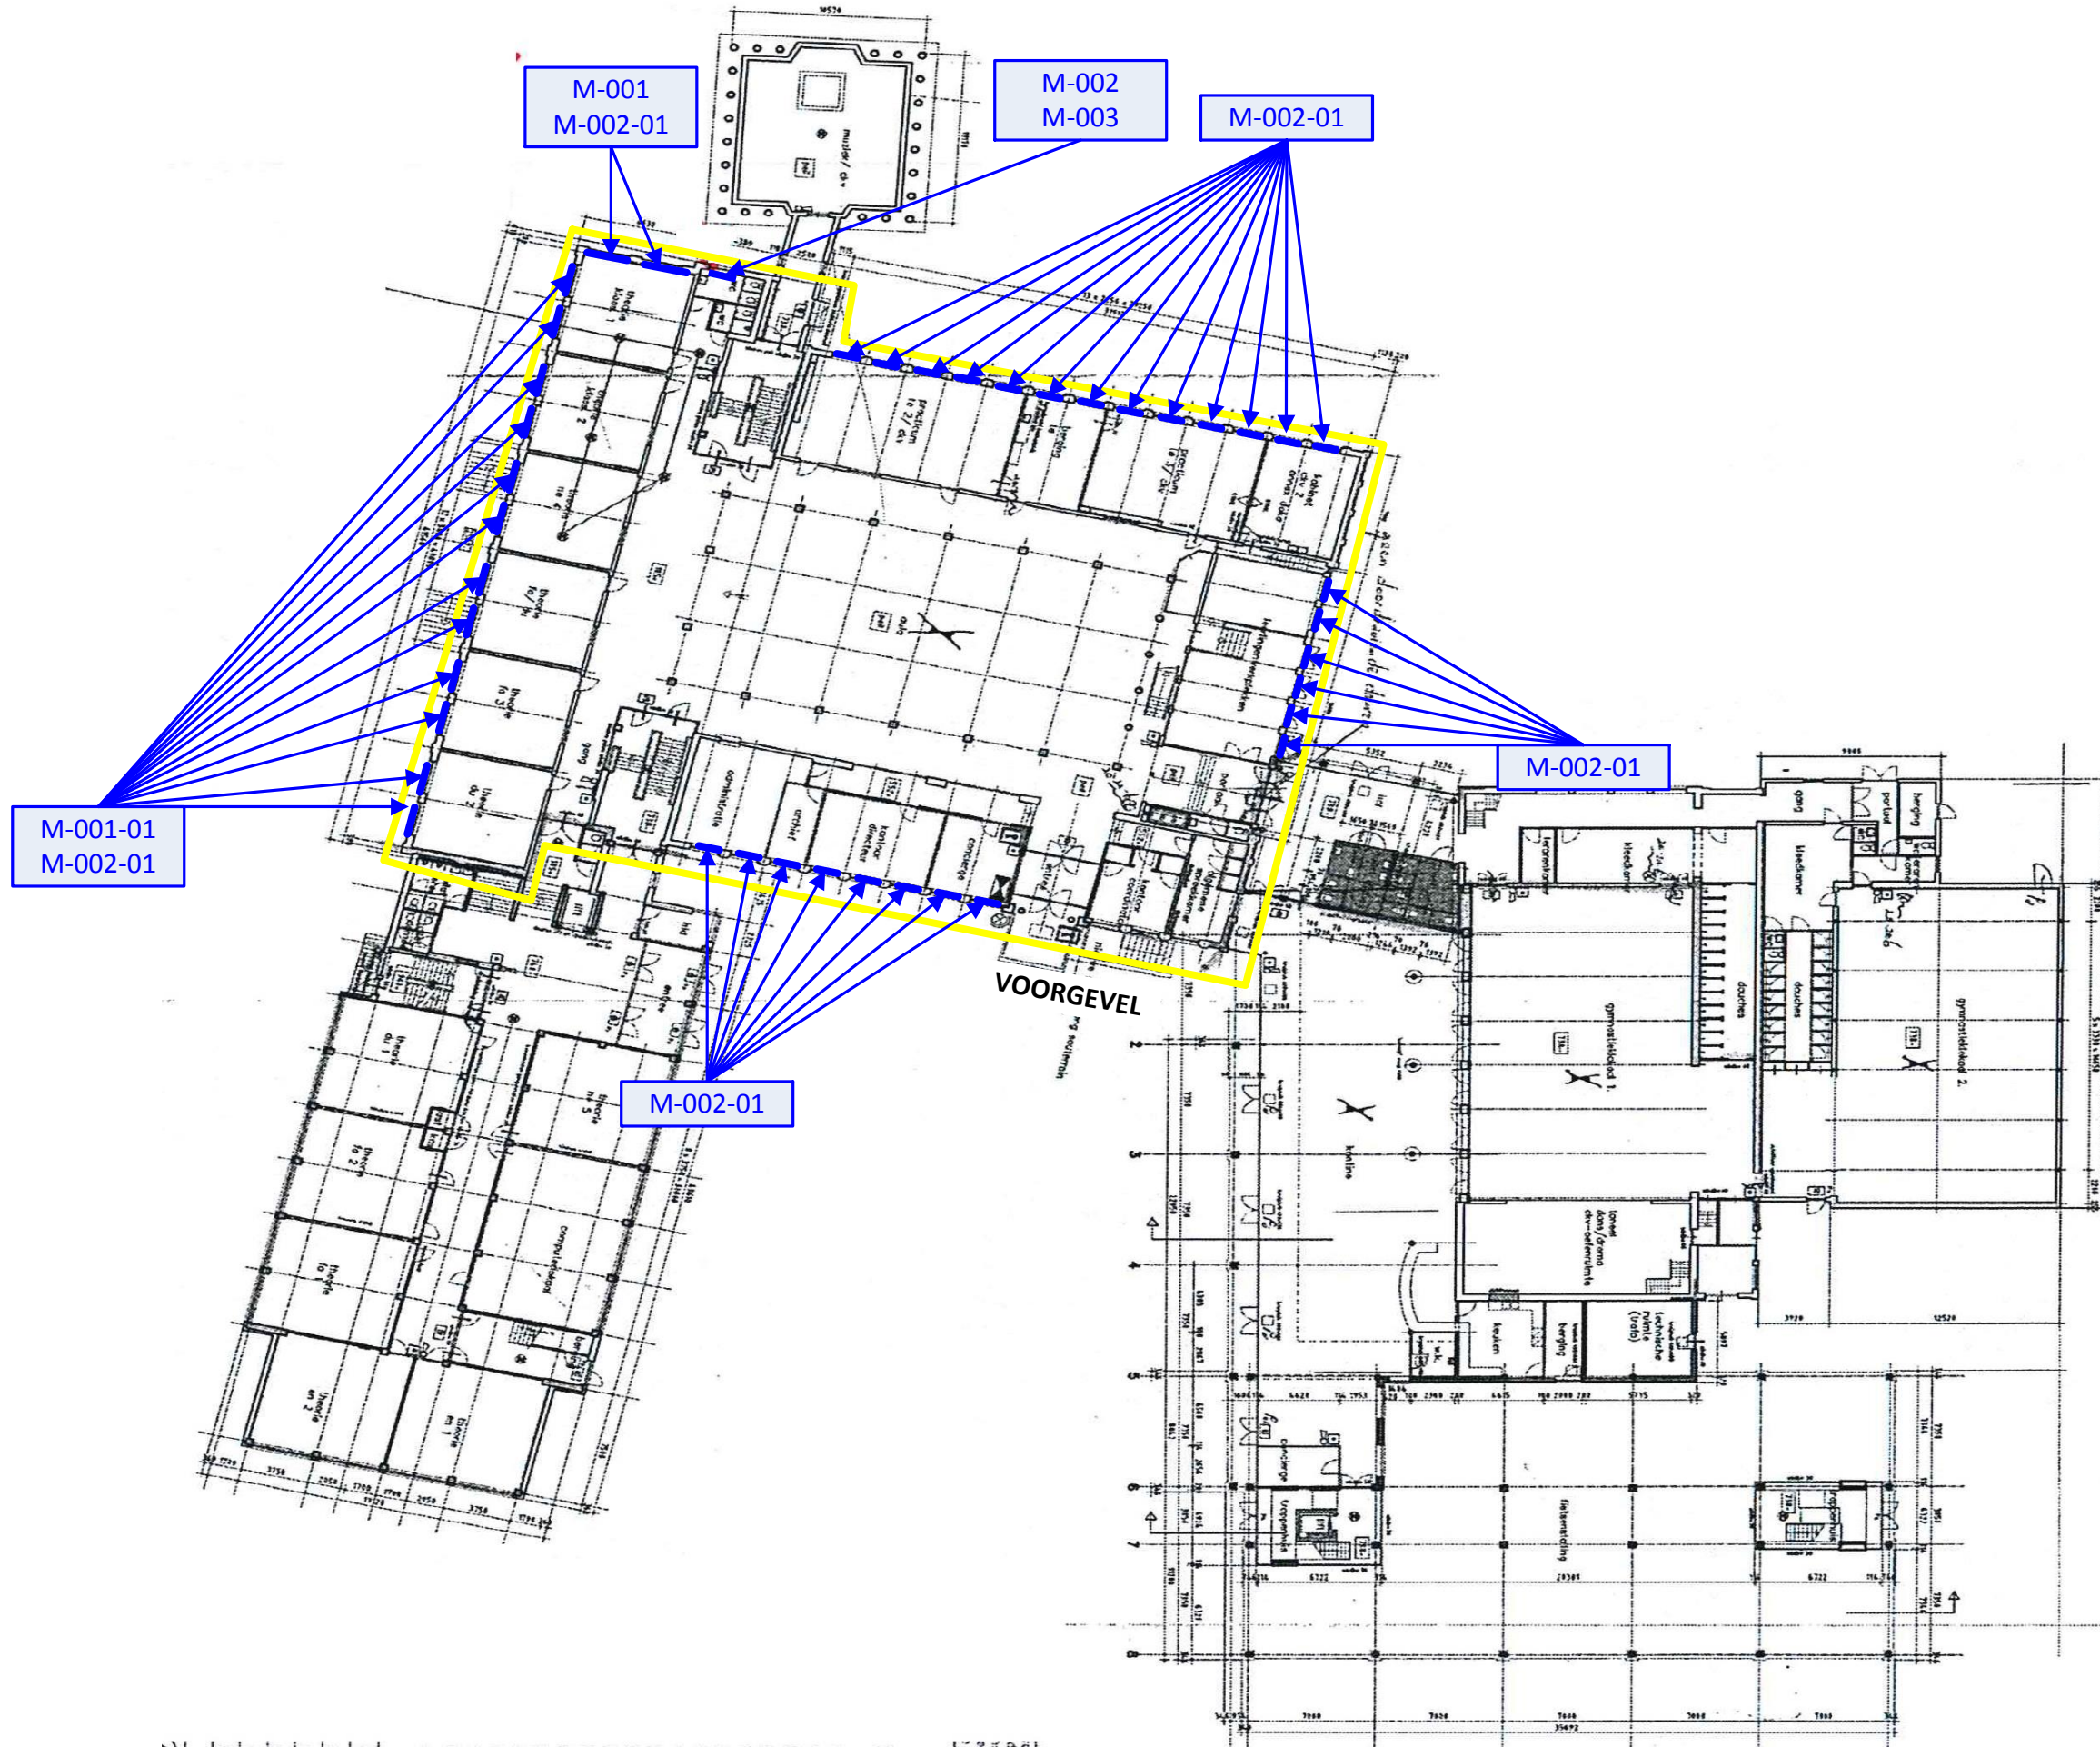
School aan de Mendelssohnlaan 1 te Breda
Buitengevels Vleugel A

Op de plattegrond(en) in bijlage A zijn de bemonsterde bronnen weergegeven.
