Verhardingsmateriaal- en grondonderzoek reconstructie kruising N390-N393 te Midlum

Provincie Fryslân
31 augustus 2016
de heer A.J. Kooistra
de heer A.G. Wegman
76223715
definitief

Project:	Reconstructie rotonde N390-N393 te Midlum
Opdrachtgever:	Provincie Fryslân
Onderdeel:	Overzicht van de onderzoekslocatie

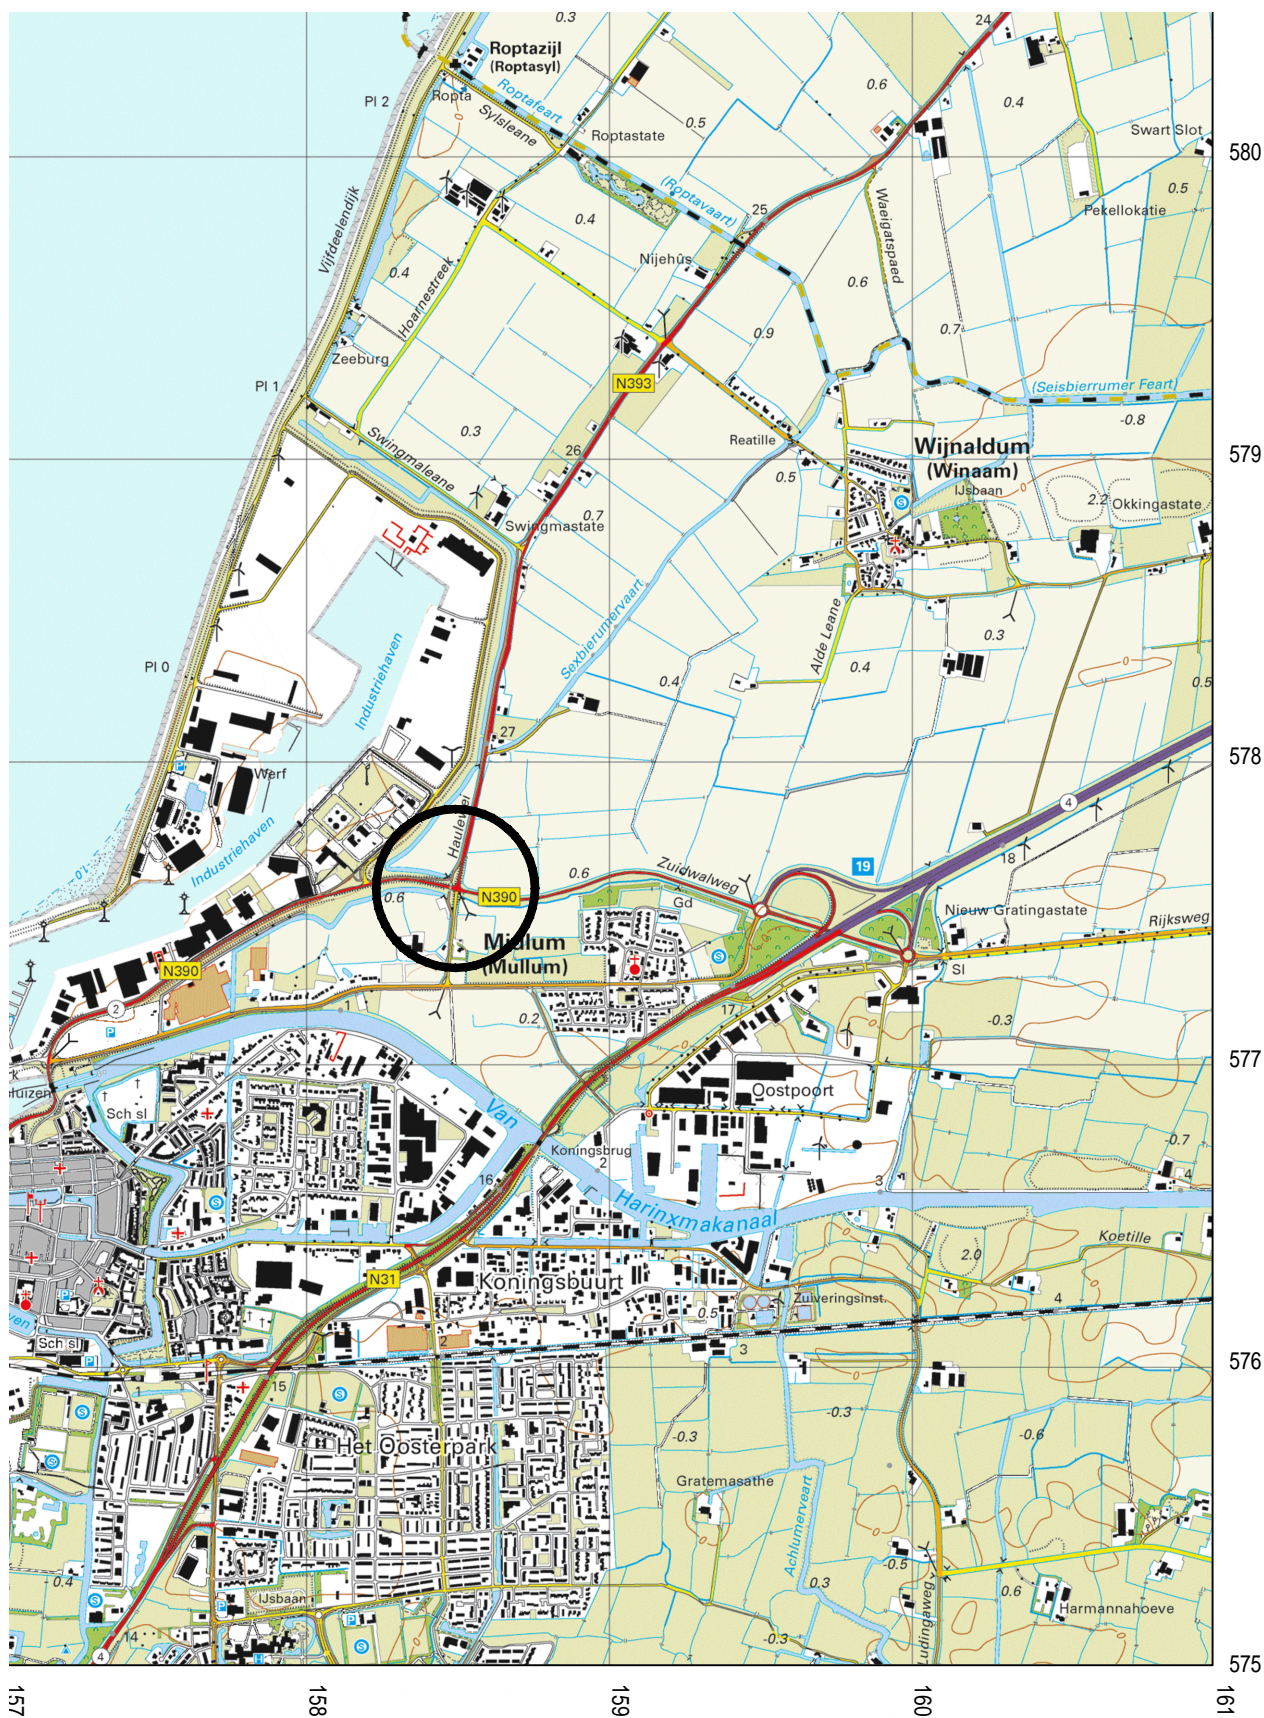
Bijlage 1 Situatietekening

In bijlage 1 is de situering van de globale topografische ligging van de onderzoekslocatie weergegeven en in bijlage 2 een overzicht van de locatie.
