To	Wijnand van Benten (RWS), Jos Vorstenbosch-Krabbe (RWS), Frank van Dooren (RWS), Arjan Schaareman (RWS), Johan Maljaars (TNO), Dimitri Tuinstra (Arup), Frank van Berge Henegouwen (Arup), Felix de Meijier (Arup)	Date 26 August 2016
Copies	Roy van Reijssen (RWS)	Reference number 239230-11
From	Felix de Meijier	File reference
Subject	Suurhoffbrug - Brainstorm vermoeiing dek

1 Probleemstelling

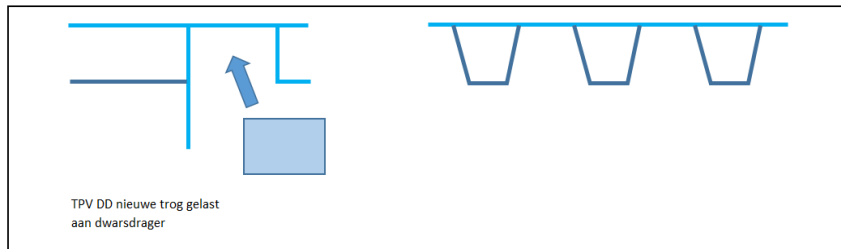
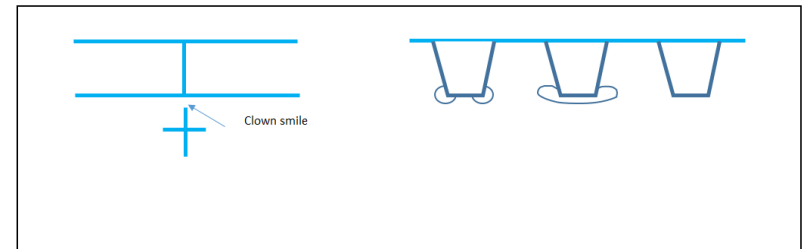
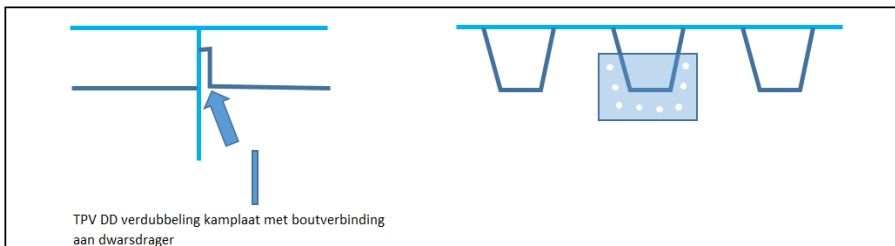
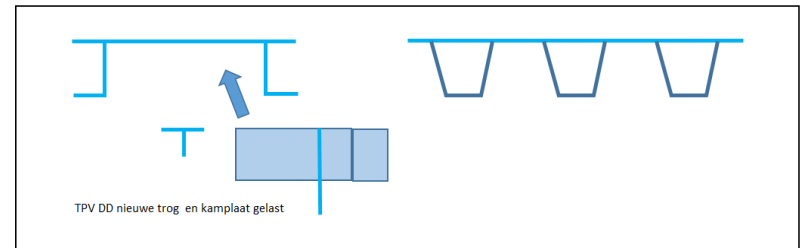
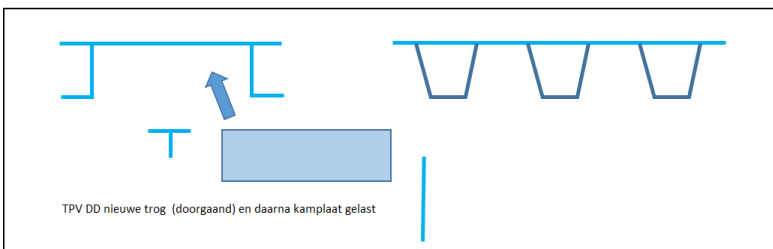
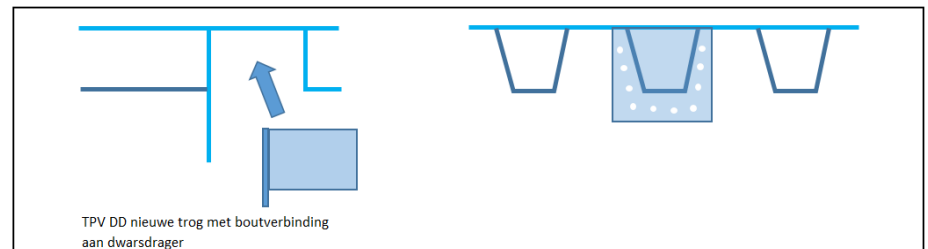
Bijlage B – Versterkingsopties

Mogelijke oplossingen – troggen versterking

Naast het ontwijken van het probleem door het verkeer te verschuiven of weg te halen kan het dek ook versterkt worden. Het versterken zal zich concentreren op de TRDD aansluiting, deze kent de meeste vermoeiingsproblematiek. Een zestal versterkingsideeën zijn aangedragen. (zie Bijlage B). Tevens is er één versterkingsoptie uitgewerkt, deze wordt als prototype eenmalig aangebracht op de brug tijdens de versterkingswerkzaamheden in september 2016. Een aantal oplossingsvarianten worden hieronder nader toegelicht.

- i) De trog ondersteunen door middel van een opvangbak.
- ii) Het versterken van de trog door middel van popnagels.
- iii) Troggen doorlopend maken door de dwarsdrager, inclusief clowns mouth.
- iv) Toepassen van een backingstrip bij reparatie met een inzetstuk.
- v) De 'kano'plaat.
