Asbestinventarisatie type A conform SC-540 (2011, versie 02)

Camping de Sandt Plaet

Projectnummer : 320748
Referentienummer : 320748.mbg.351.R001
Revisie : 0
Datum : 16 mei 2012

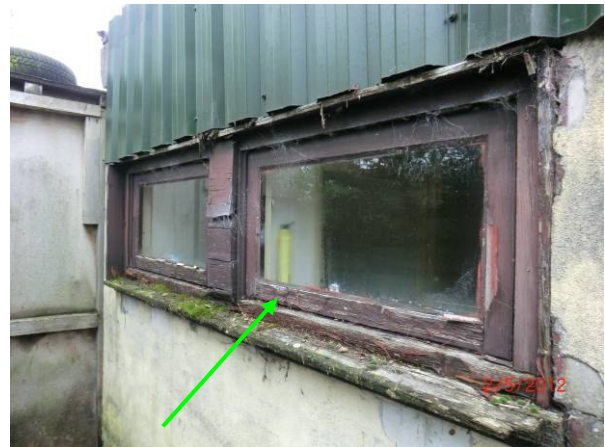
Monsternummer : 001-MM-001
 Element : stopverf
 Identificatie : niet kwalitatief aantoonbaar
 Oppervlak : n.v.t.
 Beschadiging : n.v.t.
 Hoeveelheid : n.v.t.
 Bevestiging : n.v.t.
 Bereikbaarheid : goed
 Opmerking : Aan de achterzijde bevindt zich dezelfde soort stopverf

Risicoklasse : -
 Saneringswijze : -
 Voorwaarden : -

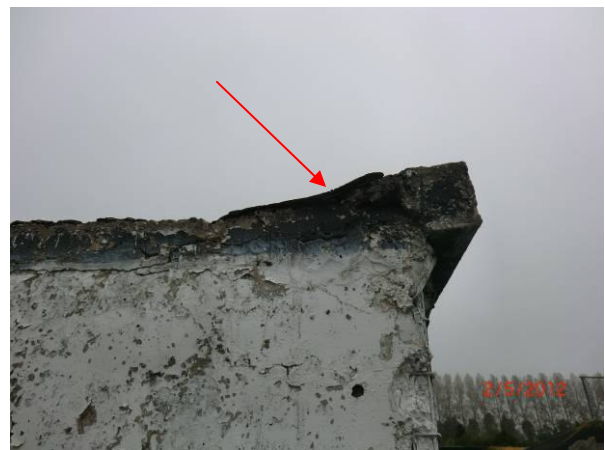
Monsternummer : 002-MM-002
 Element : bitumen dakbedekking
 Identificatie : 5-10% chrysotiel
 Oppervlak : hechtgebonden
 Beschadiging : beschadigd
 Hoeveelheid : ca 75 m²
 Bevestiging : gekit
 Bereikbaarheid : goed.
 Opmerking : -

Risicoklasse : 2
 Saneringswijze : demontage in openluchtsituatie
 Voorwaarden : Voor verdere voorwaarden zie bijgevoegde SMA-rt

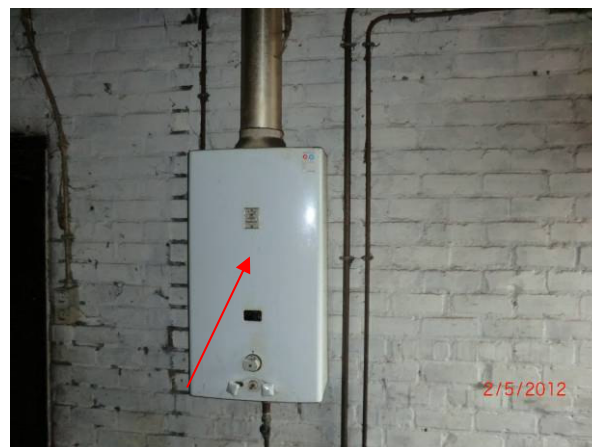
Monsternummer : 002-NG-001
 Element : geiser
 Identificatie : asbestverdacht
 Oppervlak : niet-hechtgebonden
 Beschadiging : onbeschadigd
 Hoeveelheid : 1 st.
 Bevestiging : geklemd
 Bereikbaarheid : goed

Opmerking : Het betreft een Vaillant, type en bouwjaar onbekend. Gezien de verwachte ouderdom (<1994) wordt deze als asbestverdacht aangemerkt. Bekend is dat Vaillant asbesthoudende CU-pakkingringen in de water- en gasvoerende delen heeft verwerkt.
 Bron: Intechnum Handboek Asbest.
