PROJECT	:	CONTRACT 3 POLDERGEMALEN RIJNLAND (DIG-11075)
PROJECT NR.	:	19429501 TYPICAL NR. :
BETREFT	:	PEILMATENSCHEMA PG ABESSINIË (POLDER REEUWIJK)
OPSTELLER	:	THUIS-GERRITSEN INITIALEN: TGN

PG ABESSINIË (POLDER REEUWIJK)

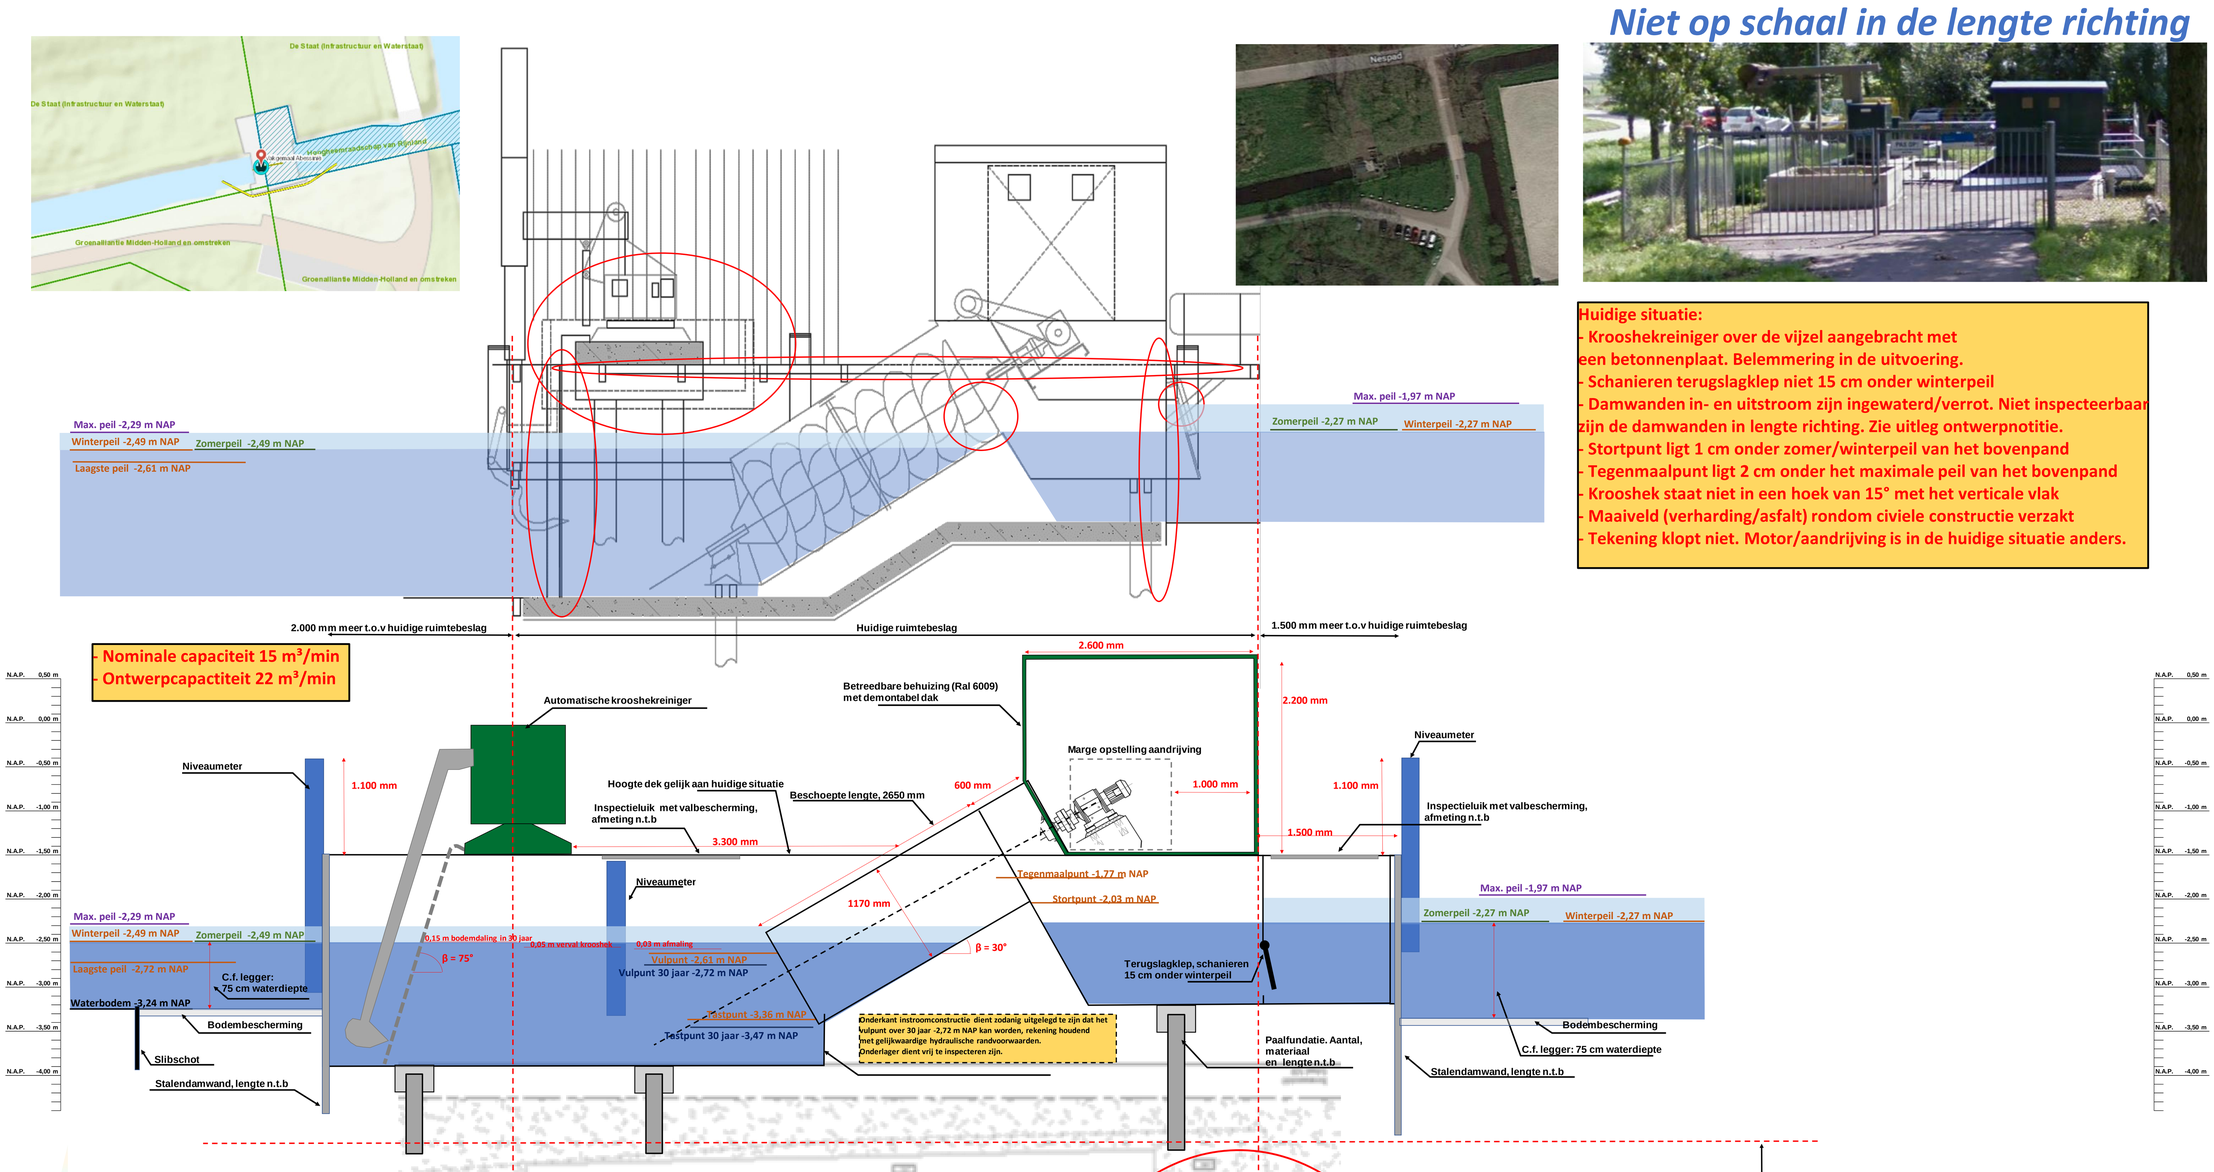
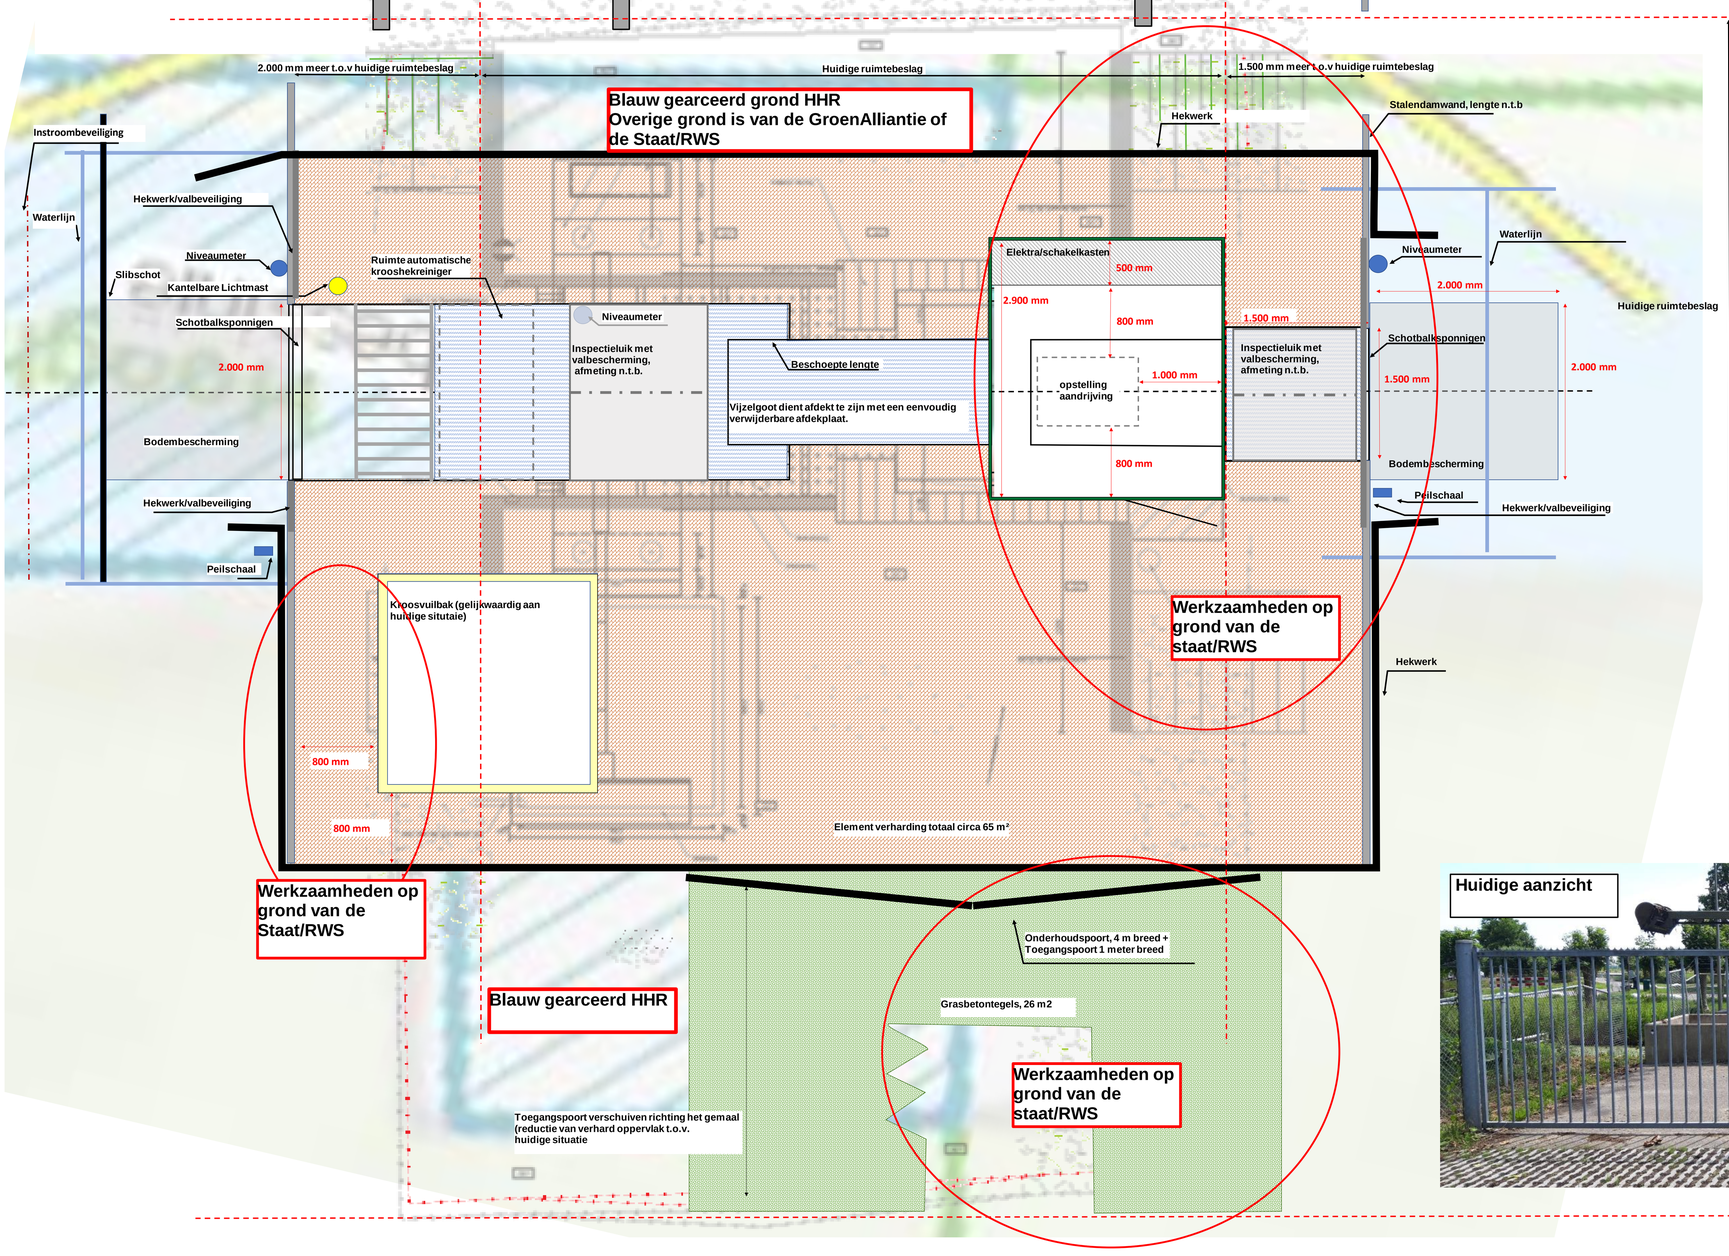
Huidige situatie:
- Krooshekreiniger over de vijzel aangebracht met een betonnenplaat. Belemmering in de uitvoering.
- Schanieren terugslagklep niet 15 cm onder winterpeil
- Damwanden in- en uitstroom zijn ingewaterd/verrot. Niet inspecteerbaar zijn de damwanden in lengte richting. Zie uitleg ontwerpnotitie.
- Stortpunt ligt 1 cm onder zomer/winterpeil van het bovenpand
- Tegenmaalpunt ligt 2 cm onder het maximale peil van het bovenpand
- Krooshek staat niet in een hoek van 15° met het verticale vlak
- Maaiveld (verharding/asfalt) rondom civiele constructie verzakt
- Tekening klopt niet. Motor/aandrijving is in de huidige situatie anders.
