BIJLAGE B.02

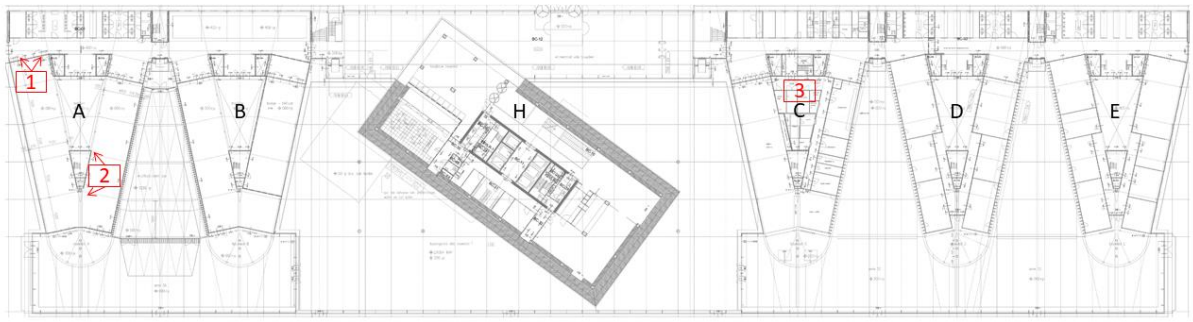
Afbeelding 1: locaties niet beschikbare doorgangen, in rood gemarkeerd

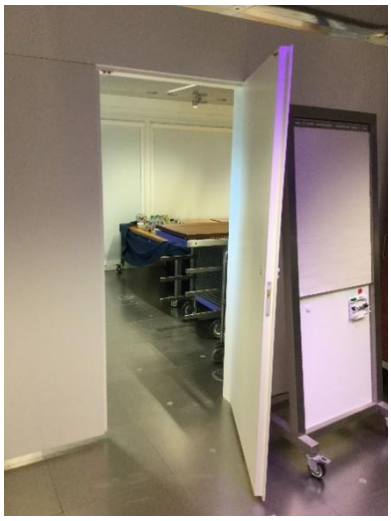
1. De nooduitgang in bouwdeel A op bouwlaag B01. Deze is geblokkeerd door tafels met cateringvoorraad en een inpandige constructie. Zie afbeelding 2 en 3.

afbeelding 2: Tafels en opslag blokkeren de nooduitgang in bouwdeel A op B01.
