Speelplek inspectie
In opdracht van:
St. Keender
Inspectie rapport

Soort inspectie: Jaarlijkse hoofdinspectie

Inspectie datum: mrt. 26, 2024

Locatie: KEENDER\Dr. Ariëns Daltonschool (Rutgerinkdijk 3)

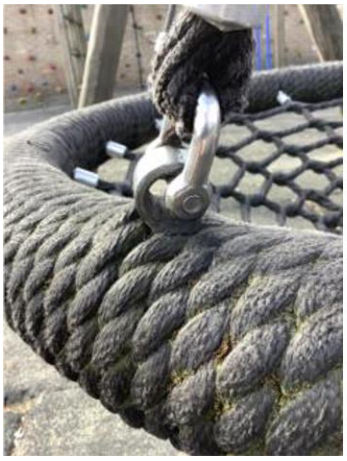
Bevinding	Risico beoordeling: 2 - Hoog
Norm omschrijving	De vrije ruimte onder bewegende delen met gevaar voor het lichaam, dient minimaal 400 mm te zijn. EN 1176 ~ 1 ~ 4.2.6 [1998]
Status	Open
Aantekeningen	Onderdeel verhogen
Actie	Pas aan zodat in overeenstemming met EN.
Aantekeningen acties	Verhogen onderdeel
