project:	Restauratie en verduurzaming Westfries Museum
opdrachtgever:	gemeente Hoorn
onderwerp:	Opname bestaand - kelder

tekeningnummer: 2089 P100

project:	Restauratie en verduurzaming Westfries Museum
opdrachtgever:	gemeente Hoorn
onderwerp:	Opname bestaand - 3e verdieping

project:	Restauratie en verduurzaming Westfries Museum
opdrachtgever:	Gemeente Hoorn
onderwerp:	Opname bestaand - voor- en rechterzijgevel Roode Steen en tuinzijde

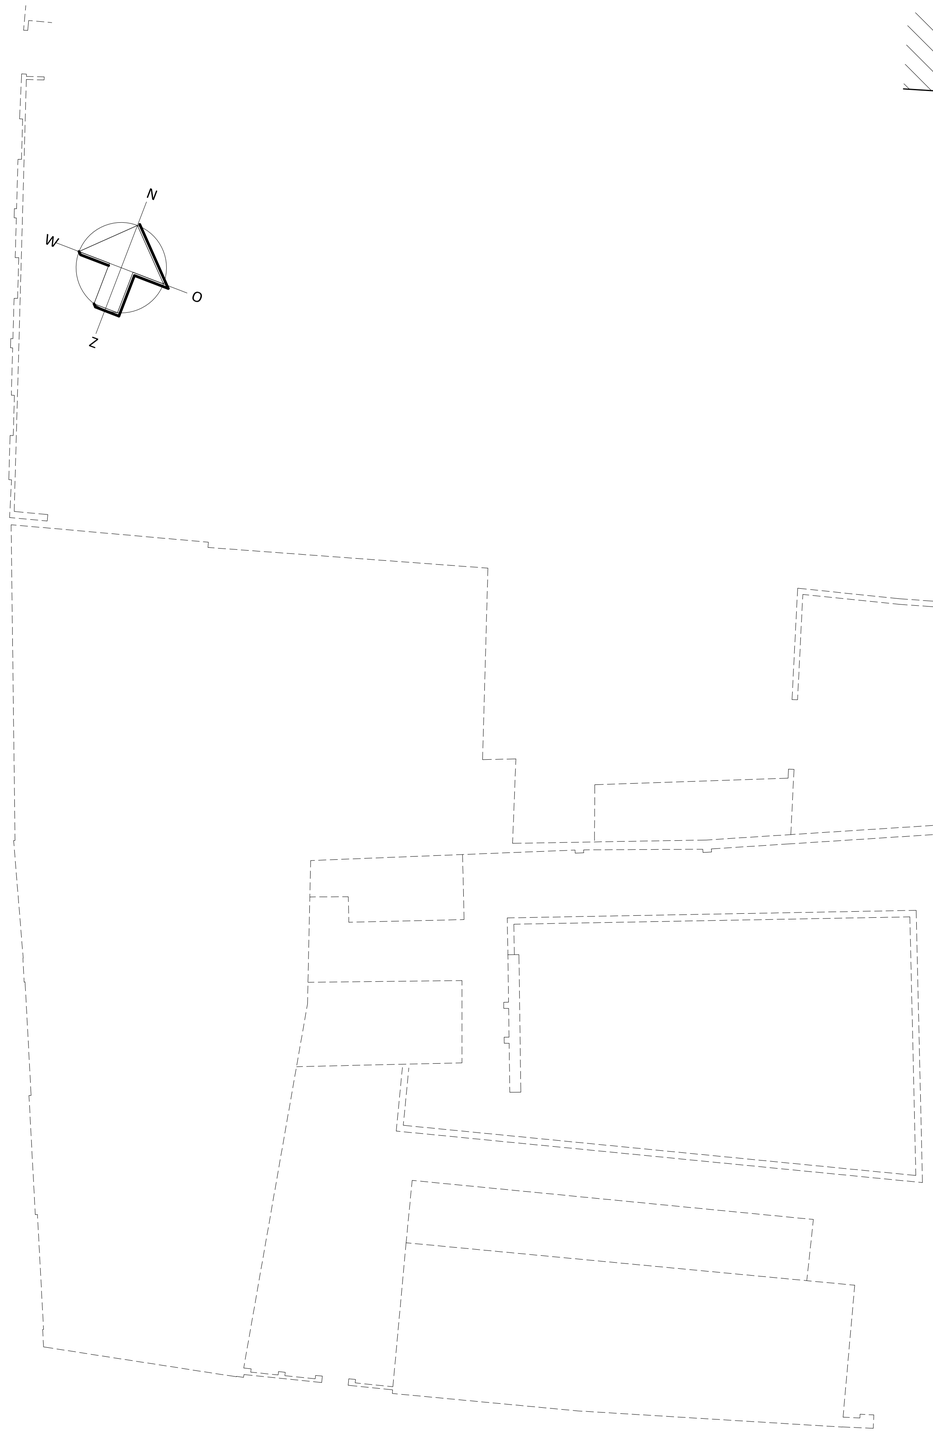
KELDER BESTAAND

ter voorbereiding op de nu voorgenomen werkzaamheden zijn er reeds voorbereidende werkzaamheden uitgevoerd. o.a. a.a.n.gegeven op tekeningen demontage/sloop

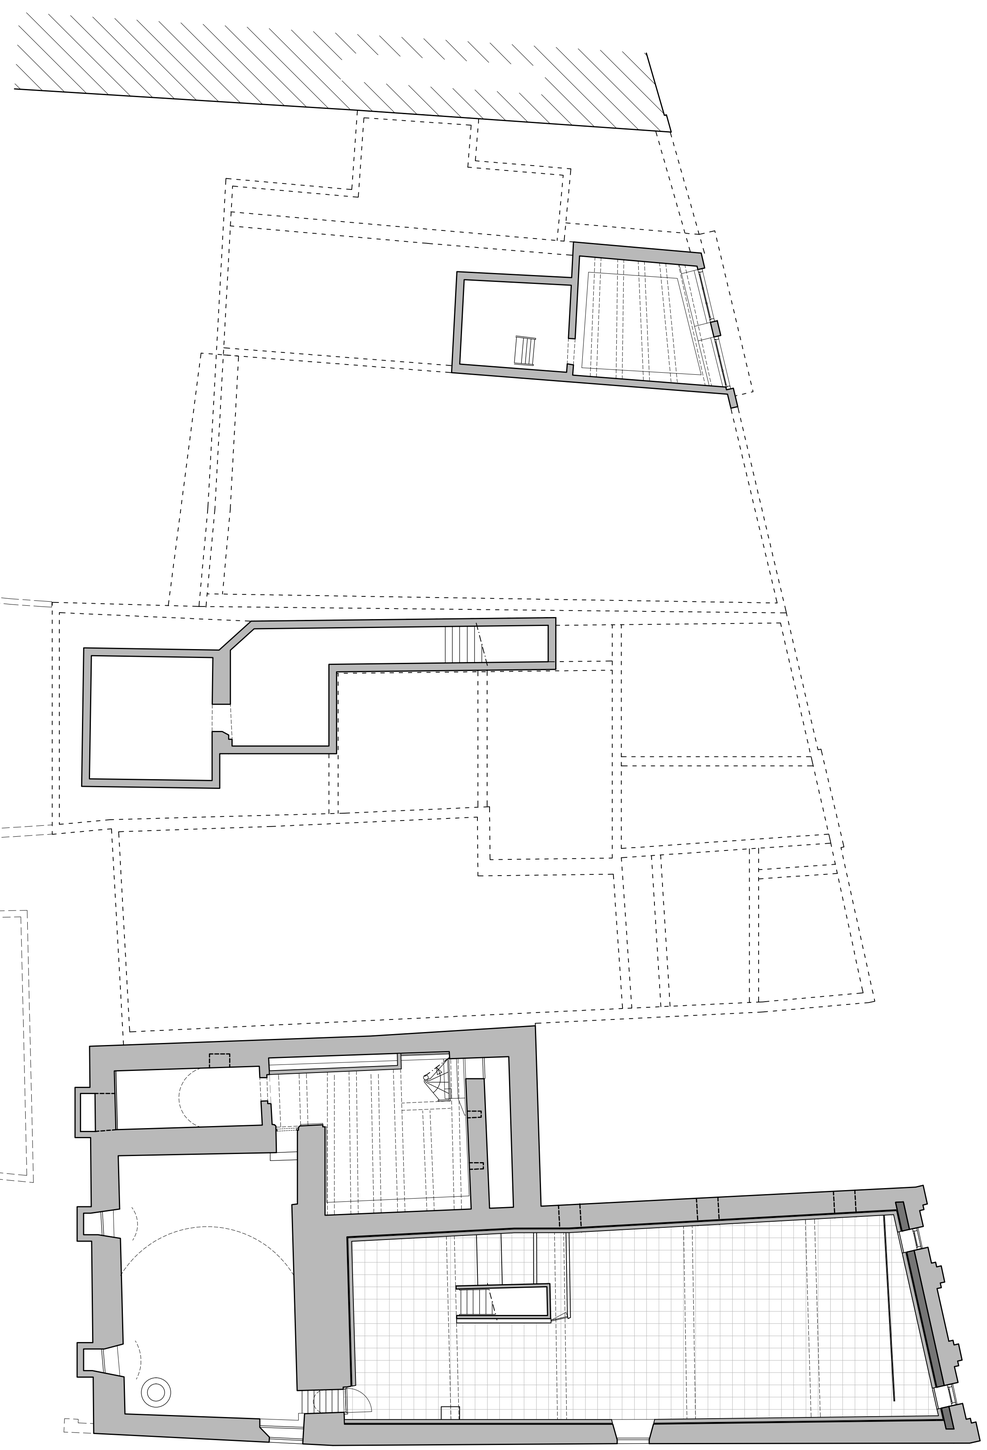
BEGANE GROND BESTAAND

te voorbereiding op de nu volgenomen werkzaamheden zijn er reeds voorbereidende werkzaamheden uitgevoerd, o.a.a. aangegeven op tekeningen demontage/sloop
