QuickScan

Inspectie risico rapportage

Gilde Opleidingen

Kasteel Hillenraedtstraat

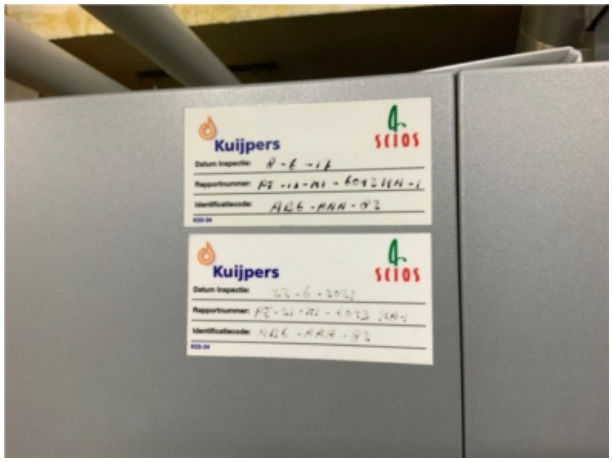
Elektrische installatie thermografie

Geen bijzonderheden aangetroffen.

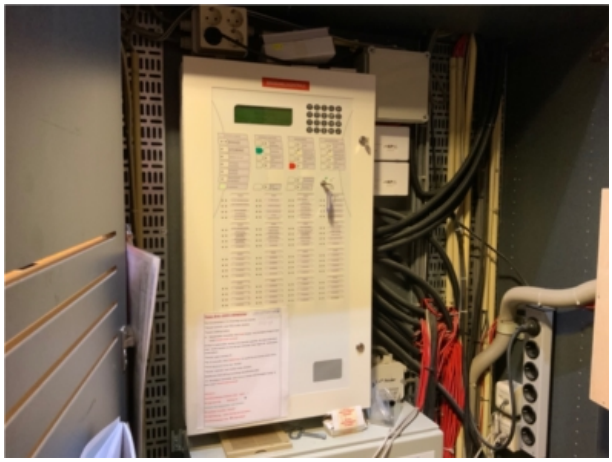
Inbraakbeveiligingsinstallatie

Inbraakinstallatie aanwezig, wordt jaarlijks onderhouden en heeft een doormelding aan PAC
