QuickScan

Inspectie risico rapportage

Gilde Opleidingen

Hagerhofweg Waterhoenstraat

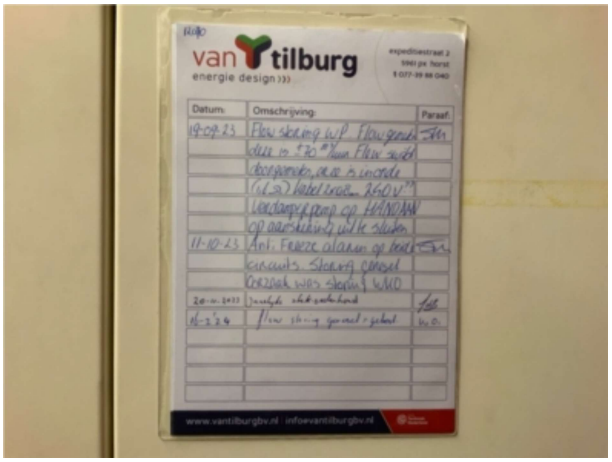
Koel/warmtepomp installatie onderhoud

De koel/warmtepomp installatie word jaarlijks onderhouden door de installateur.

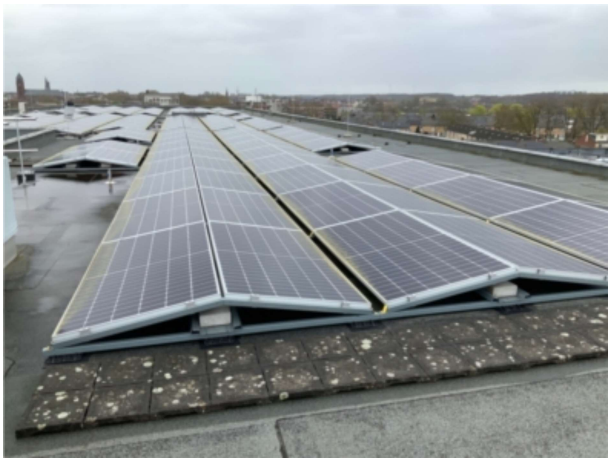
Zonnepanelen Scope 12 keuring

Periodieke Scope 12 keuringrapport niet op locatie aanwezig. Kopie keuringsrapport opgevraagd en opgenomen als preventie.
