Dakbehoud
Inspectie vlakke daken

Inspectiedatum: 28-05-2024

Objectnaam: De Plataan

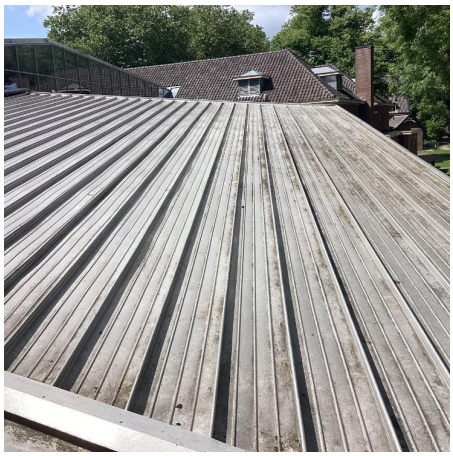
Dakvlak plat: Algehele indruk

Kalzip dak in goede staat

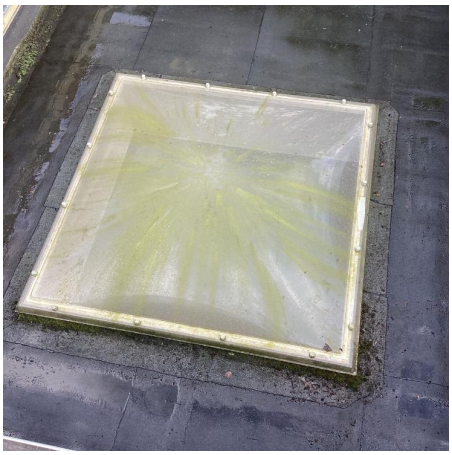
Dakvlak plat: Algehele indruk

Dak in goede staat.
